# Dossier de Diagnostics Techniques

Numéro de dossier : 23/10/1054

Adresse : ..... 10 rue Maurice Ravel

Commune : ..... 59223 RONCQ

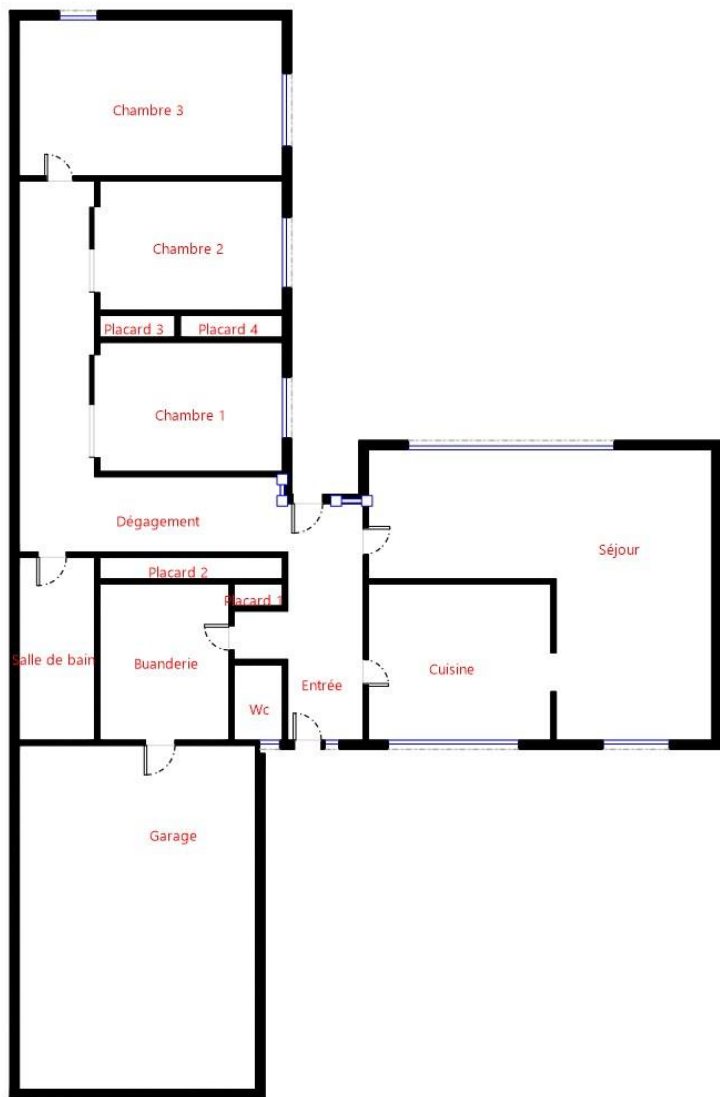
Plan de masse

Planche (croquis) de repérage technique effectué par le cabinet : **ACTIV'EXPERTISE VALLEE DE LA LYS**  
**DIAGNOSTICS LV**, auteur : **VANDEPOORTER LAWRENCE**  
Dossier n° 23/10/1054 du 30/10/2023  
Adresse du bien : 10 rue Maurice Ravel 59223 RONCQ

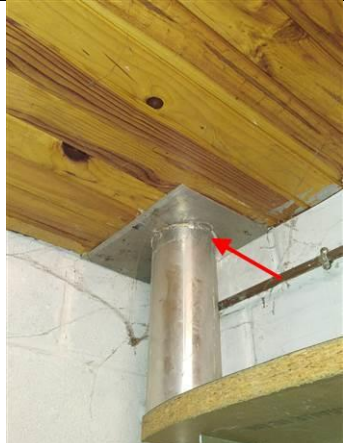
Points de contrôle <sup>(3)</sup> (selon la norme)	Anomalies observées (A1 <sup>(4)</sup> , A2 <sup>(5)</sup> , DGI <sup>(6)</sup> , 32c <sup>(7)</sup> )	Libellé des anomalies et recommandations	Photos
C.24 - 29d5 Appareil raccordé - Etat du conduit de raccordement	A2	Le conduit de raccordement n'est pas démontable. (Chaudière FERROLI PEGASUS D 30 M)  <b>Remarques :</b> (Garage) <b>Risque(s) constaté(s) :</b> Risque d'intoxication à cause de l'absence totale ou partielle d'évacuation des produits de combustion

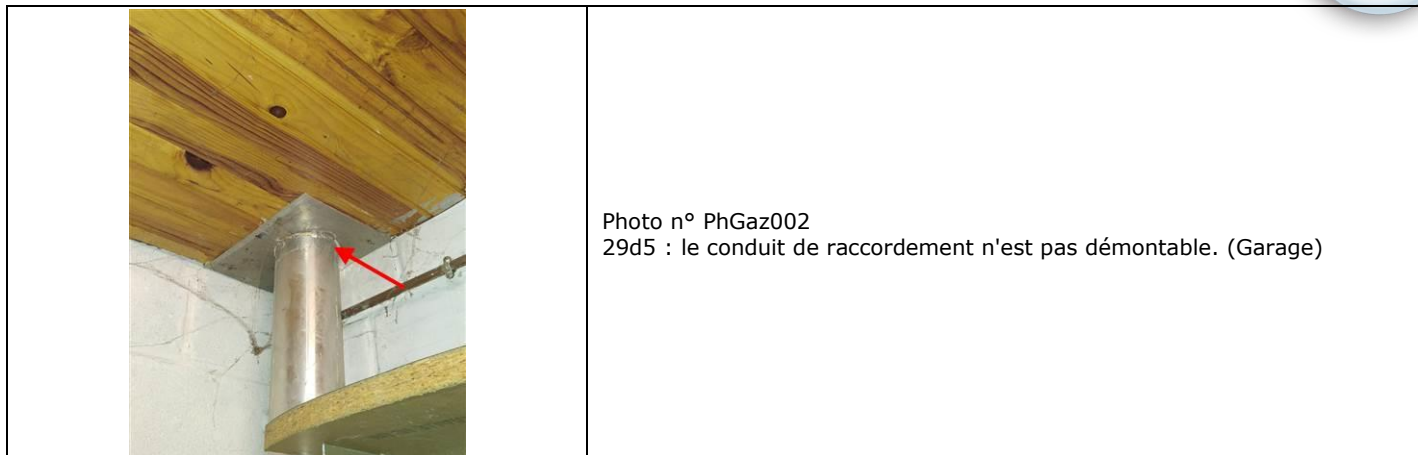
**Annexe - Photos**

<p>Photo n° du Compteur Gaz</p>
 	<p>Photo n° PhGaz001 Localisation : Garage Chaudière FERROLI (Type : Raccordé)</p>

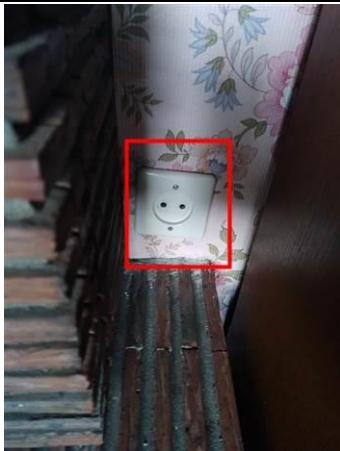
<p>Photo PhEle005 Libellé du point de contrôle : B3.3.6 a1 Au moins un socle de prise de courant ne comporte pas de broche de terre.</p>

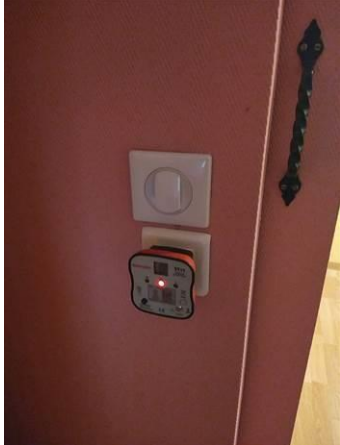
<p>Photo PhEle006 Libellé du point de contrôle : B3.3.6 a2 Au moins un socle de prise de courant comporte une broche de terre non reliée à la terre.</p>

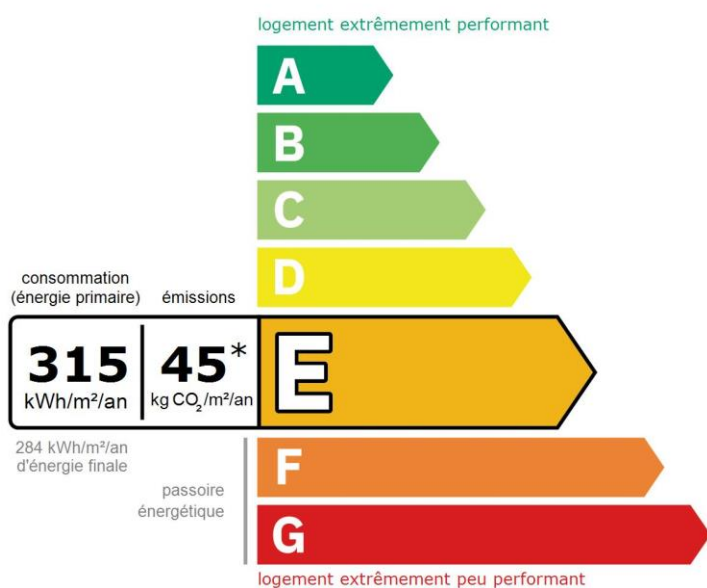
## Performance énergétique et climatique

Le niveau de consommation énergétique dépend de l'isolation du logement et de la performance des équipements. Pour l'améliorer, voir pages 4 à 6

Ce logement émet 5 252 kg de CO<sub>2</sub> par an, soit l'équivalent de 27 210 km parcourus en voiture.
