Dossier Technique Immobilier

Numéro de dossier : 24/RAPP/21476

Adresse : **3 chemin de la Pommerai**

Commune : **37190 DRUYE**

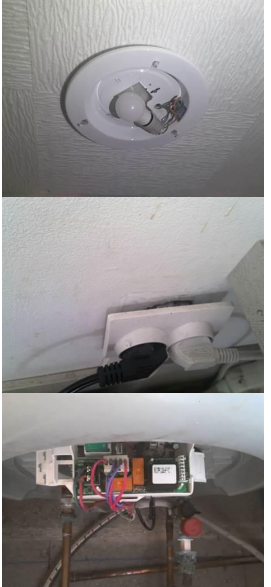
B7.3 a	<p>L'Enveloppe d'au moins un matériel est manquante ou détériorée. Remarques : Présence de matériel électrique en place dont l'enveloppe présente des détériorations ; Faire intervenir un électricien qualifié afin de remplacer les matériels présentant des détériorations (Rez de chaussée - GarageRez de chaussée - CuisineRez de chaussée - Wc)</p>

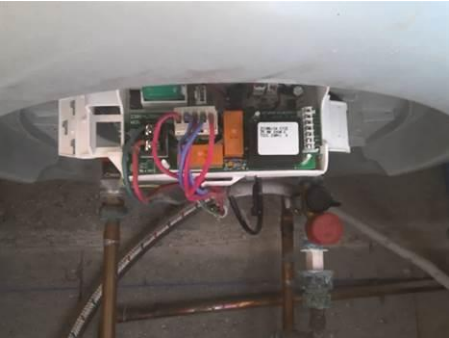
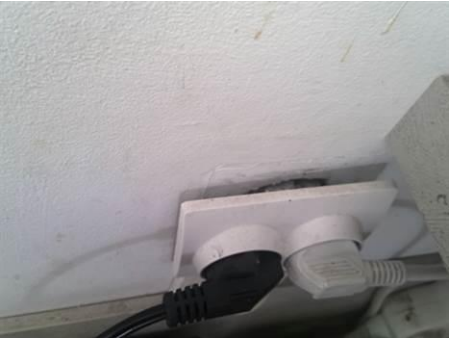
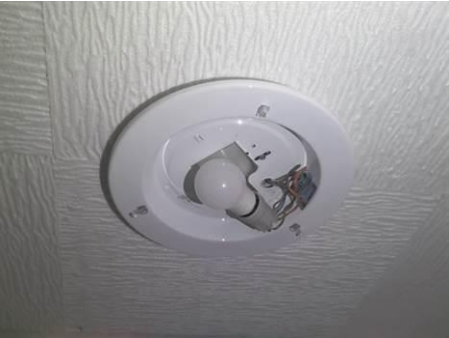
<p>Photo PhEle001 Libellé de l'anomalie : B7.3 a L'Enveloppe d'au moins un matériel est manquante ou détériorée. Remarques : Présence de matériel électrique en place dont l'enveloppe présente des détériorations ; Faire intervenir un électricien qualifié afin de remplacer les matériels présentant des détériorations (Rez de chaussée - GarageRez de chaussée - CuisineRez de chaussée - Wc)</p>

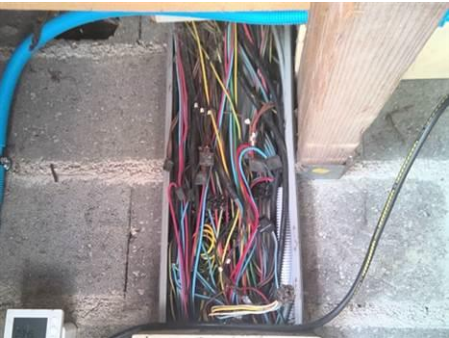
<p>Photo PhEle002 Libellé de l'anomalie : B8.3 e Au moins un conducteur isolé n'est pas placé sur toute sa longueur dans un conduit, une goulotte ou une plinthe ou une huisserie, en matière isolante ou métallique, jusqu'à sa pénétration dans le matériel électrique qu'il alimente. Remarques : Présence de conducteurs électriques non protégés mécaniquement ; Faire intervenir un électricien qualifié afin d'installer des protections mécanique sur les conducteurs non protégés (Rez de chaussée - Garage)</p>

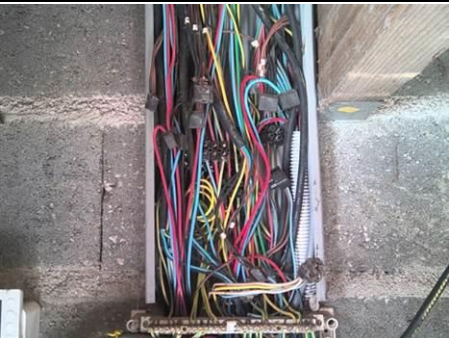
<p>Photo PhEle003 Libellé de l'anomalie : B7.3 d L'installation électrique comporte au moins une connexion avec une partie active nue sous tension accessible. Remarques : Présence de connexion de matériel électrique présentant des parties actives nues sous tension ; Faire intervenir un électricien qualifié afin de remplacer les matériels présentant des parties actives nues sous tension (Rez de chaussée - Garage)</p>
