N° de sinistre : 2018857335
(à rappeler lors de tout contact)

Dossier n° 21-225-A1 MONTPELLIER (34)

**Avenue de Fès
ZAC Malbosc
Résidence Beauvallon - Bâtiment 1**

Expertise Compte-rendu des investigations géotechniques

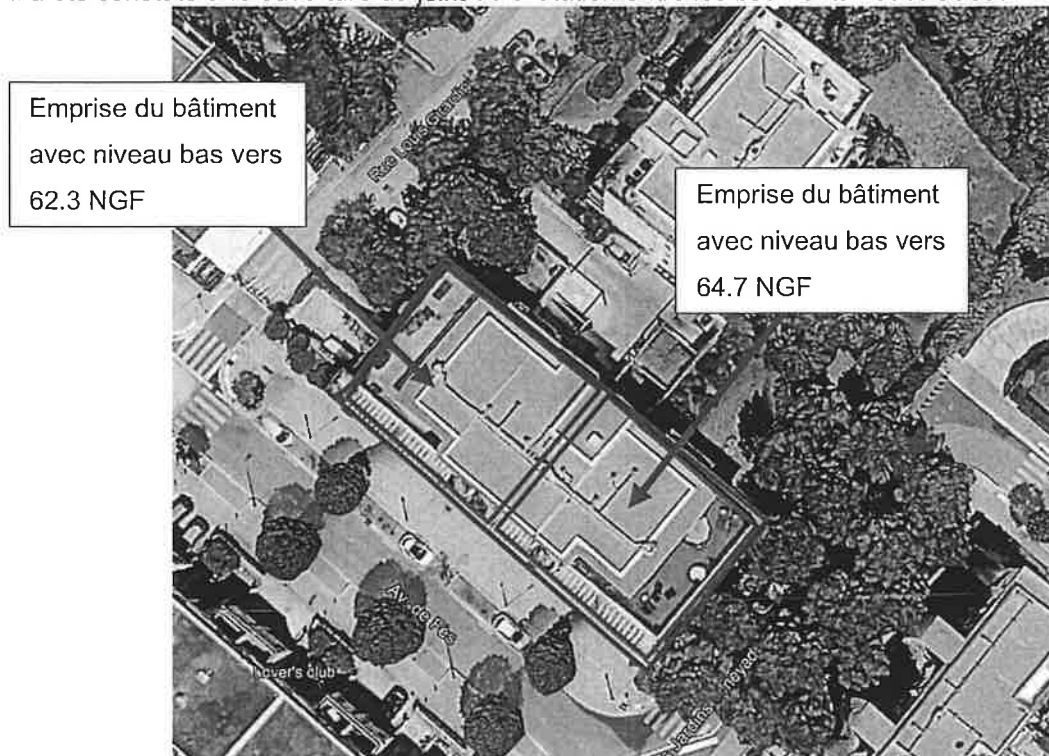
Figure 2 : Vue aérienne du bâtiment (source : site internet Géoportail), [sans échelle]

La résidence a été construite en 2004 semble-t-il et est de type R+3. Le niveau bas semi-enterré du bâtiment Ouest est calé plus bas (vers 62.3 NGF) que celui du bâtiment Est (vers 64.7 NGF environ), d'après l'extrait de plan de fondation transmis par l'Expert.

Il a été constaté une ouverture du joint de dilatation entre les bâtiments Est et Ouest.

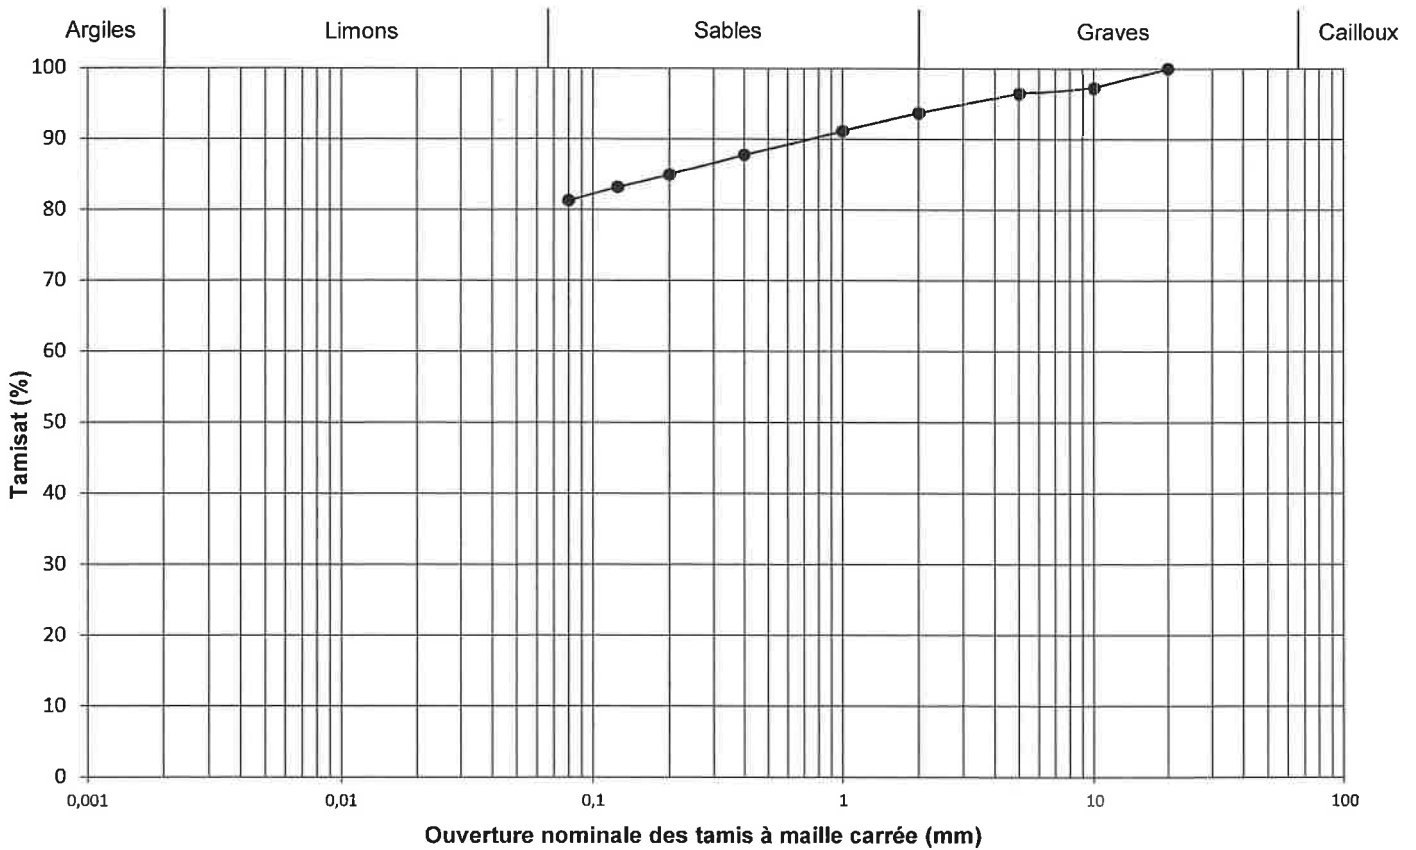
COURBE GRANULOMETRIQUE

DOSSIER : 21-225		Critères d'identification	
COMMUNE : MONTPELLIER		$w_{nat} = 4,9\%$	$D_{max} = 20mm$
CHANTIER : Résidence Beauvallon		VBS= /	$E_s = /$
Sondage : SC1	Sans quartage	$I_p = 18$	$I_c = /$
Profondeur : 2,0 m/TA	Profondeur d'essai : /	IPI= /	$w_{OPN} = /$
Date d'essai : juil.-21	Température de séchage : 105°	Classification NFP 11-300 : A₂

Tamis d (mm)	50	31,5	20	10	5	2	1	0,4	0,2	0,125	0,08
Passant (%)	/	/	100,0	97,2	96,4	93,7	91,1	87,7	84,9	83,2	81,3

Limon légèrement argileux

D'après la nomenclature du Guide du Terrassement Routier (GTR), les échantillons prélevés au sein des colluvions se classent **A₂** : il s'agit d'un matériau fin plastique pouvant changer radicalement de consistance pour de faibles variations de teneur en eau (sa portance chute conséquemment lorsqu'il est imbibé).

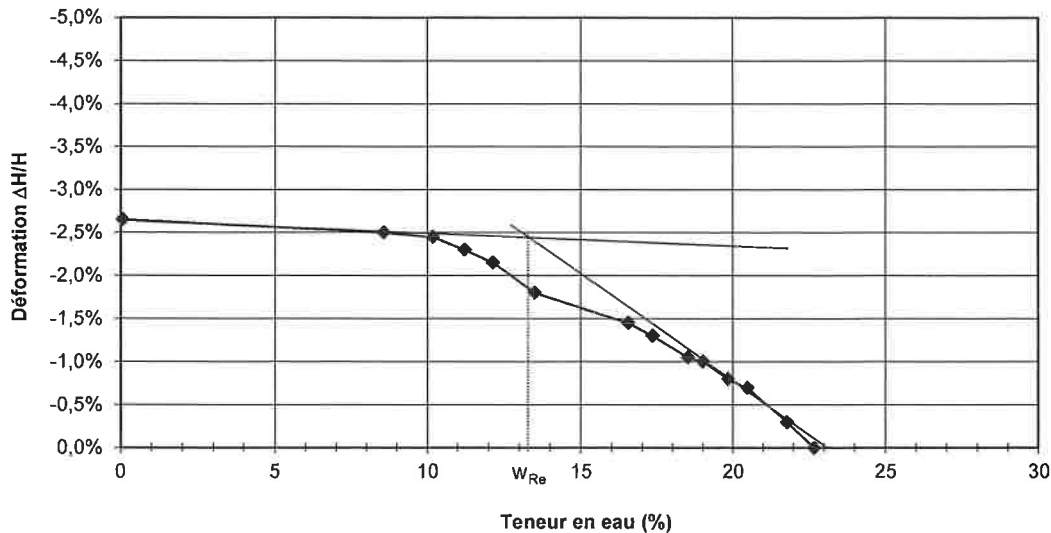
ESSAI DE DESSICCATION

Poids volumique humide (en $kN.m^{-3}$)	γ_h	=	19,64
Indice des vides initial	e_o	=	0,65
Teneur en eau initiale	w_o	=	22,7%
Teneur en eau de saturation	w_{sat}	=	24,2%
Limite de retrait effectif	w_{Re}	=	13,3%
Facteur de retrait effectif	RI	=	0,27
Degré de saturation initial	S_{ro}	=	93,5%

→ Limite de retrait effectif	$w_{RE} = 13.3 \%$
→ Teneur en eau de saturation	$w_{sat} = 24.2 \%$ ($w_{sat} - w_{RE} = 10.9 \% > 10 \%$)
→ Facteur de retrait effectif	$R_L = 0.21$
→ Pression de gonflement	$\sigma_g = 41 \text{ kPa}$

Le facteur de retrait mesuré est moyen (≈ 0.2). La plage de variation de teneur en eau du sol est importante ($w_{sat} - w_{RE} > 10 \%$). Une chute de teneur en eau depuis la saturation (24.8 %) jusqu'à la limite de retrait (13.6%) est donc potentiellement capable d'engendrer un retrait linéaire de l'ordre de 2.2 %, ce qui n'est pas négligeable.
