Résumé de l'expertise n° 24/Williams/2081

Désignation du ou des bâtiments
<p><i>Localisation du ou des bâtiments :</i> Adresse : 1, TRAVERSE MARTELLY Commune : 06600 ANTIBES Section cadastrale CR, Parcelle(s) n° 668 Désignation et situation du ou des lot(s) de copropriété : LE SYLVANA, Lot numéro 283 ; Cave lot 123 Périmètre de repérage : Toutes parties accessibles sans démontage ni destruction</p>

Certificat de superficie de la partie privative

Numéro de dossier : 24/AM/2081
Date du repérage : 28/06/2024
Heure d'arrivée : 14 h 00
Durée du repérage : 01 h 15

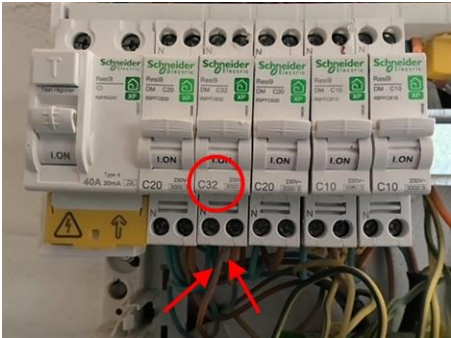
<p>Photo PhEle001 Libellé de l'anomalie : B4.3 f1 La section des conducteurs de la canalisation alimentant le seul tableau n'est pas adaptée au courant de réglage du disjoncteur de branchement. Remarques : La section des conducteurs de la canalisation alimentant le tableau de répartition est inadaptée au courant de réglage du disjoncteur de branchement-t 32A ; Faire intervenir un électricien qualifié afin de remplacer les conducteurs d'alimentation du tableau par des conducteurs de section adaptée (1er étage - Séjour / Cuisine)</p>

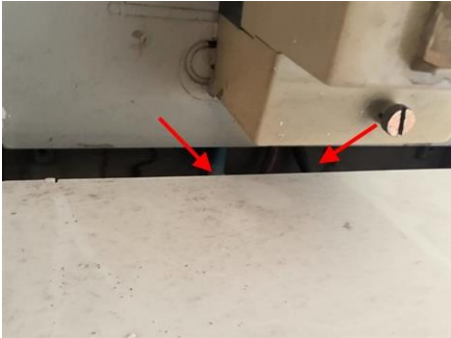
<p>Photo PhEle002 Libellé de l'anomalie : B8.3 e Au moins un conducteur isolé n'est pas placé sur toute sa longueur dans un conduit, une goulotte ou une plinthe ou une huisserie, en matière isolante ou métallique, jusqu'à sa pénétration dans le matériel électrique qu'il alimente. Remarques : Présence de conducteurs électriques non protégés mécaniquement ; Faire intervenir un électricien qualifié afin d'installer des protections mécanique sur les conducteurs non protégés (1er étage - Séjour / Cuisine)</p>

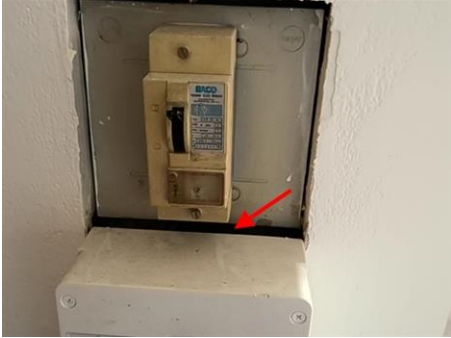
<p>Photo PhEle002 Libellé de l'anomalie : B8.3 e Au moins un conducteur isolé n'est pas placé sur toute sa longueur dans un conduit, une goulotte ou une plinthe ou une huisserie, en matière isolante ou métallique, jusqu'à sa pénétration dans le matériel électrique qu'il alimente. Remarques : Présence de conducteurs électriques non protégés mécaniquement ; Faire intervenir un électricien qualifié afin d'installer des protections mécanique sur les conducteurs non protégés (1er étage - Séjour / Cuisine)</p>

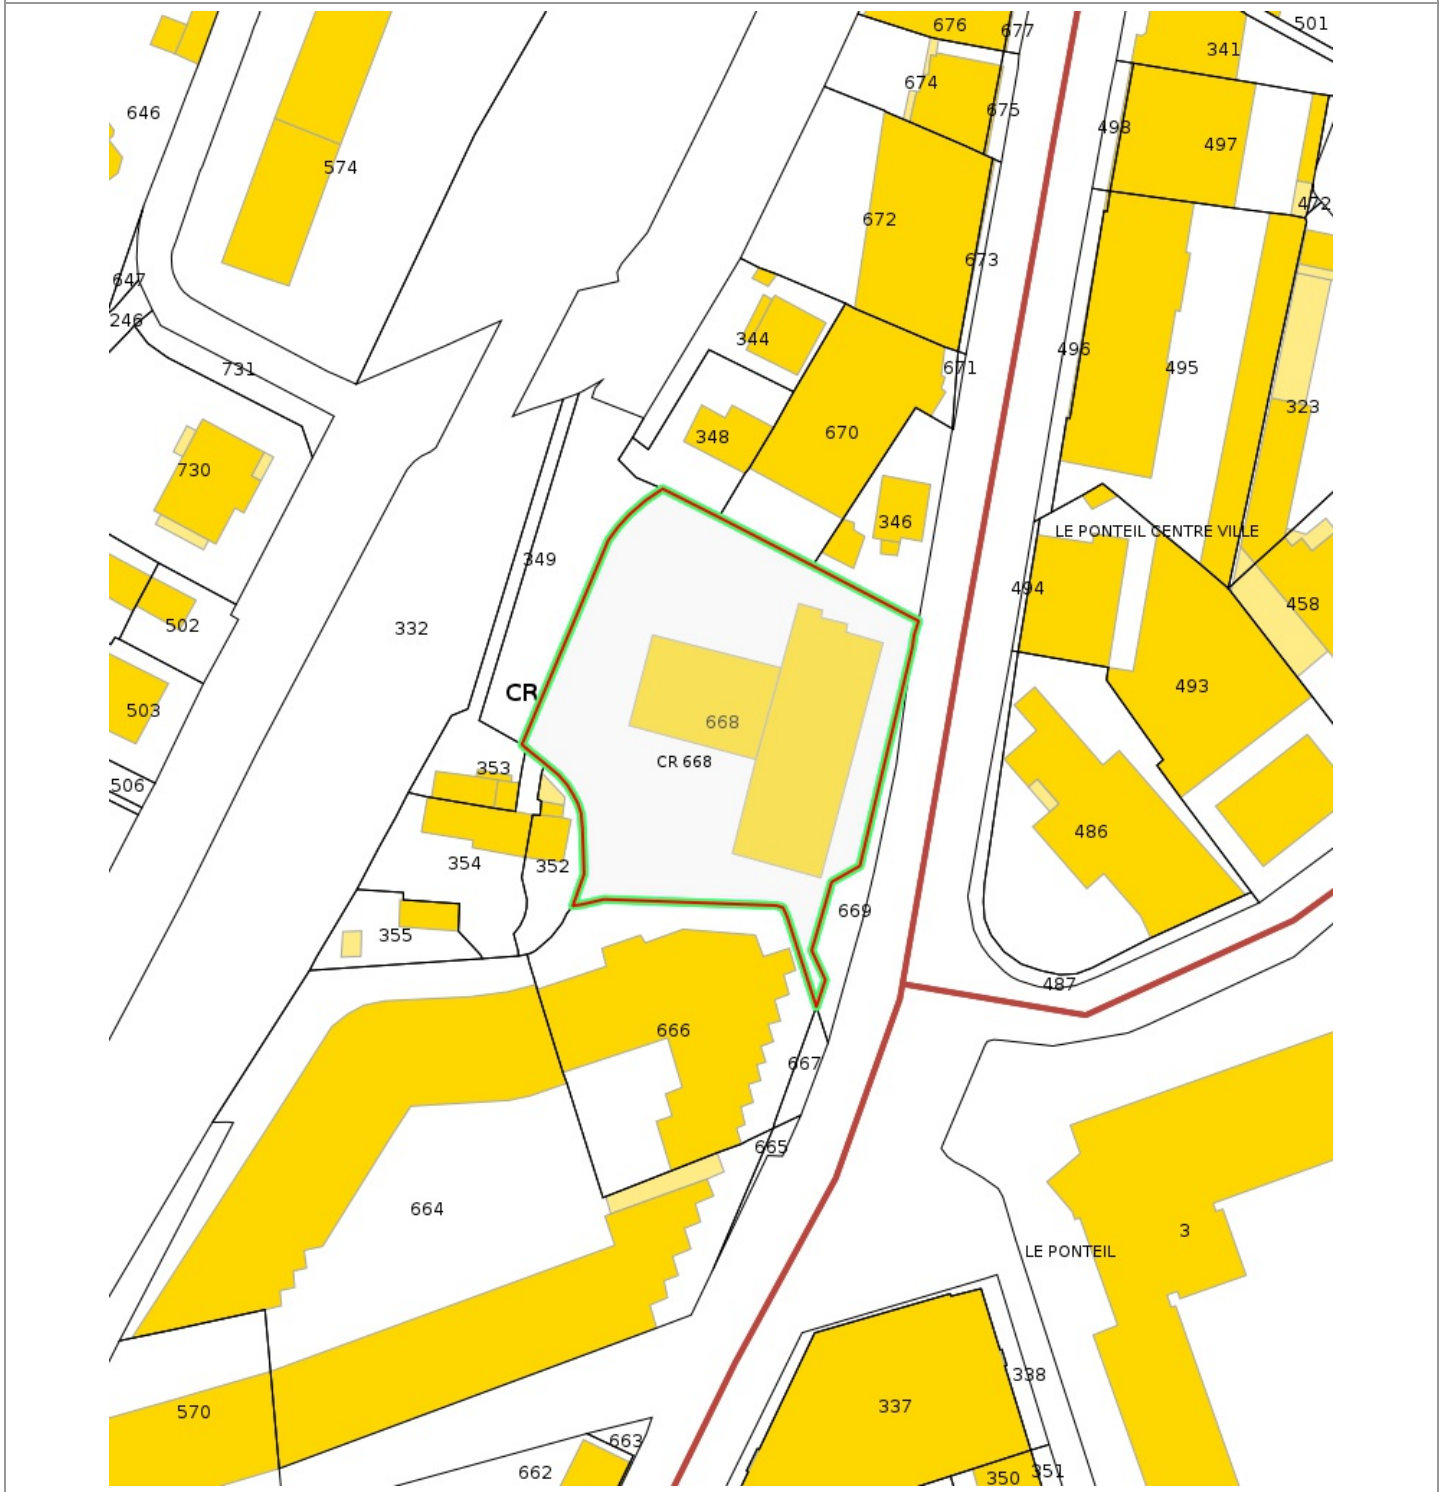
Zonage réglementaire sur la Sismicité

Zonage réglementaire sur la Sismicité : Zone 3 - Modérée
