Résumé de l'expertise n° 3796

Adresse : **267 Rue du Faubourg Saint-Antoine**

Commune : **75011 PARIS 11**

Rdc, Porte face, Lot numéro 190

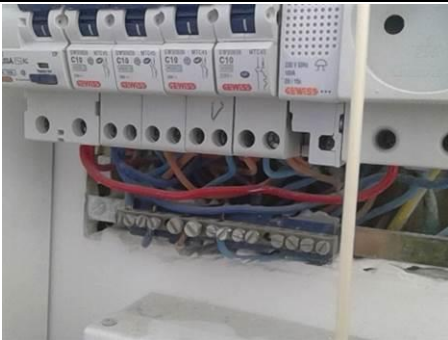
Photo PhEle001

Libellé de l'anomalie : B4.3 c Plusieurs circuits disposent d'un conducteur neutre commun dont les conducteurs ne sont pas correctement protégés contre les surintensités.
