DOSSIER DE DIAGNOSTIC TECHNIQUE

N° dossier: P25/SUCCESSION/1208
Date du repérage : 06/03/2025
Propriétaire: SUCCESSION RENARD Lucette
**Adresse du bien : 116 Rue Mac Carthy
33200 BORDEAUX**

Adresse : **116 Rue Mac Carthy
33200 BORDEAUX**
Références cadastrales : **Section cadastrale NM, Parcelle(s) n° 46
, Lot numéro 50**

Etat de l'Installation Intérieure de Gaz

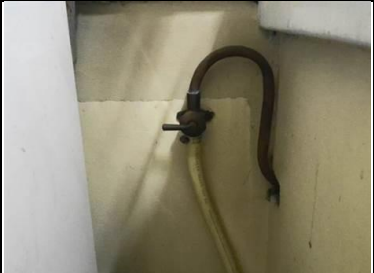
Points de contrôle ⁽³⁾ (selon la norme)	Anomalies observées (A1 ⁽⁴⁾ , A2 ⁽⁵⁾ , DGI ⁽⁶⁾ , 32c ⁽⁷⁾)	Libellé des anomalies et recommandations	Photos
C.7 - 8c Organe de Coupure d'Appareil (OCA)	DGI	Au moins un organe de coupure d'appareil d'un appareil alimenté par une tuyauterie fixe est muni d'un about porte-caoutchouc non démontable. (Robinet en attente) Remarques : (Étage 1 - Cuisine) Risque(s) constaté(s) : Dégagement de gaz et donc un risque d'explosion

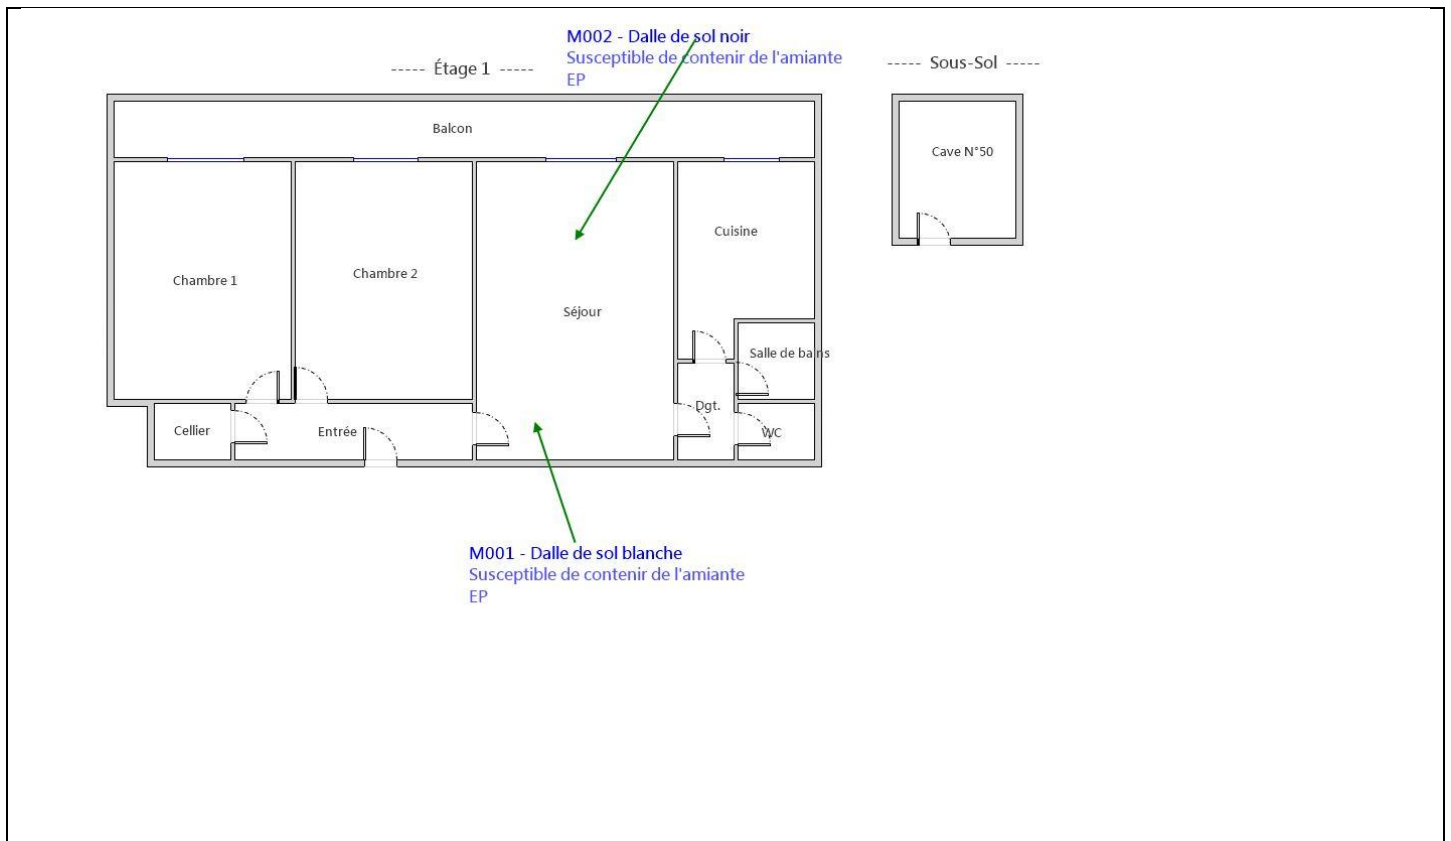
7.1 - Annexe - Schéma de repérage

Localisation	Identifiant + Description	Justification	Etat de conservation et préconisations	Photo
Étage 1 - Entrée; Étage 1 - Chambre 1; Étage 1 - Chambre 2; Étage 1 - Séjour; Étage 1 - Dgt.	Identifiant: M002-P002 Description: Dalle de sol noir Liste selon annexe.13-9 du CSP: B	En attente des résultats d'analyse	Matériau non dégradé Résultat EP** Préconisation : Il est recommandé de réaliser une évaluation périodique. Recommandation : Voir les Mesures d'ordre général – Obligations réglementaires

Localisation	Identifiant + Description	Justification	Etat de conservation et préconisations	Photo
	<p>Identifiant: M001-P001 Description: Dalle de sol blanche Liste selon annexe.13-9 du CSP: B</p>	<p>En attente des résultats d'analyse</p>	<p>Matériau non dégradé</p> <p>Résultat EP**</p> <p>Préconisation : Il est recommandé de réaliser une évaluation périodique.</p> <p>Recommandation : Voir les Mesures d'ordre général – Obligations réglementaires</p>

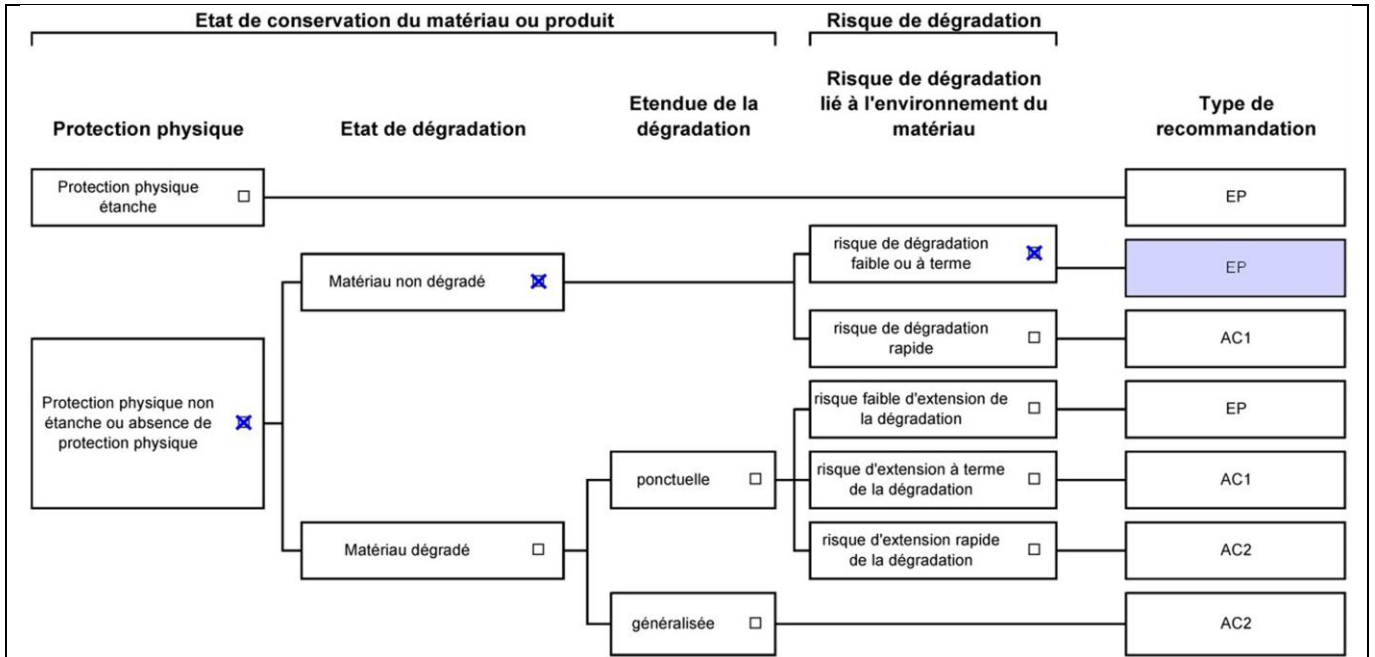
Grilles d'évaluation de l'état de conservation des matériaux ou produit de la liste B

Matériau : Dalle de sol noir

Résultat EP : Il est recommandé de réaliser une évaluation périodique.
