DOSSIER DE DIAGNOSTIC TECHNIQUE

N° dossier: P25/SUCCESSION/1207

Adresse du bien : **116 Rue Mac Carthy
33200 BORDEAUX**

Diagnostics réalisés

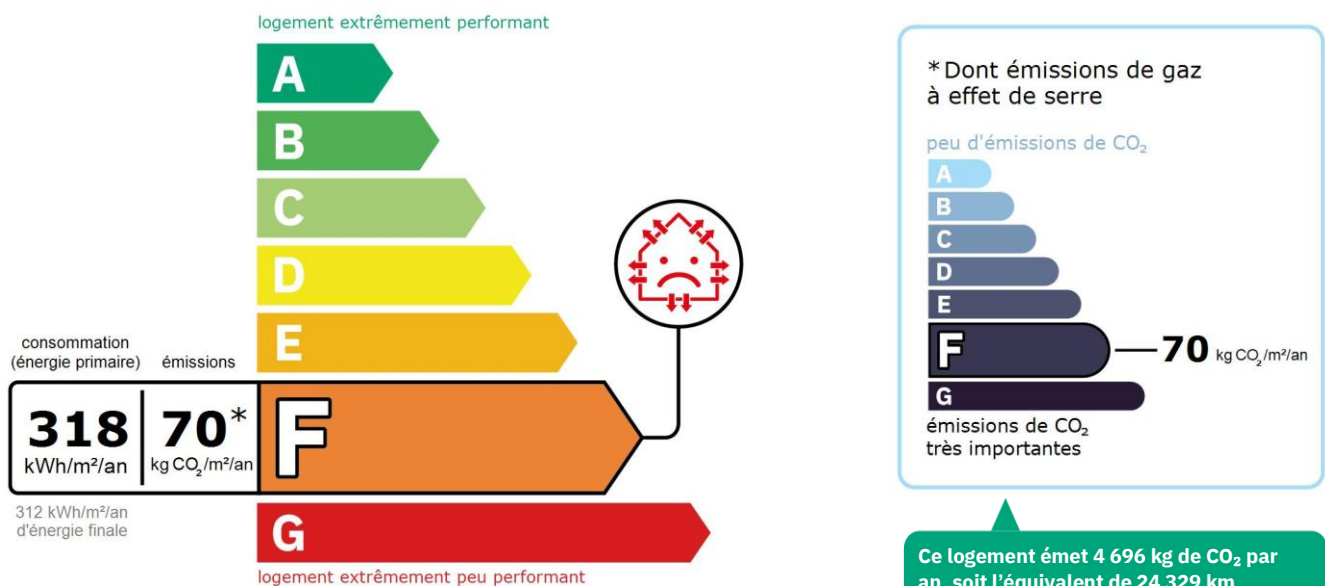
Performance énergétique et climatique

Le niveau de consommation énergétique dépend de l'isolation du logement et de la performance des équipements. Pour l'améliorer, voir pages 4 à 6

Ce logement émet 4 696 kg de CO₂ par an, soit l'équivalent de 24 329 km parcourus en voiture. Le niveau d'émissions dépend principalement des types d'énergies utilisées (bois, électricité, gaz, fioul, etc.)

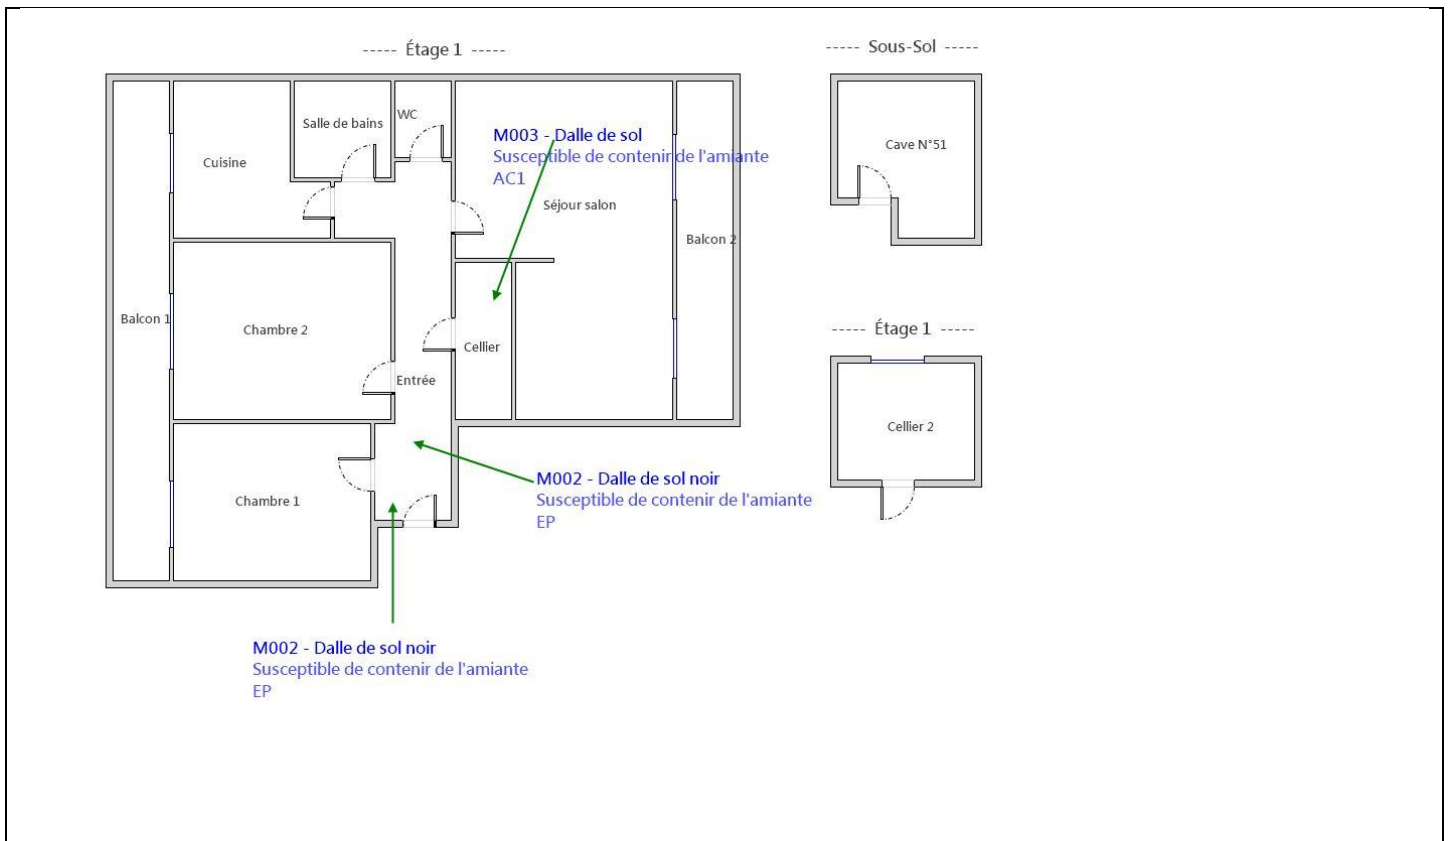
7.1 - Annexe - Schéma de repérage

Étage 1 - Cellier1	Identifiant: M003-P003 Description: Dalle de sol Liste selon annexe.13-9 du CSP: B	En attente des résultats d'analyse	Matériau dégradé (étendue ponctuelle) Résultat AC1** Préconisation : Il est recommandé de réaliser une action corrective de premier niveau. Recommandation : Voir les Mesures d'ordre général – Obligations réglementaires

<p>Étage 1 - Entrée; Étage 1 - Chambre 1; Étage 1 - Chambre 2; Étage 1 - Séjour salon</p>	<p>Identifiant: M001-P001 Description: Dalle de sol blanche Liste selon annexe.13-9 du CSP: B</p>	<p>En attente des résultats d'analyse</p>	<p>Matériau non dégradé</p> <p>Résultat EP**</p> <p>Préconisation : Il est recommandé de réaliser une évaluation périodique.</p> <p>Recommandation : Voir les Mesures d'ordre général – Obligations réglementaires</p>

<p>Étage 1 - Entrée; Étage 1 - Chambre 1; Étage 1 - Chambre 2; Étage 1 - Séjour salon</p>	<p>Identifiant: M002-P002 Description: Dalle de sol noir Liste selon annexe.13-9 du CSP: B</p>	<p>En attente des résultats d'analyse</p>	<p>Matériau non dégradé</p> <p>Résultat EP**</p> <p>Préconisation : Il est recommandé de réaliser une évaluation périodique.</p> <p>Recommandation : Voir les Mesures d'ordre général – Obligations réglementaires</p>

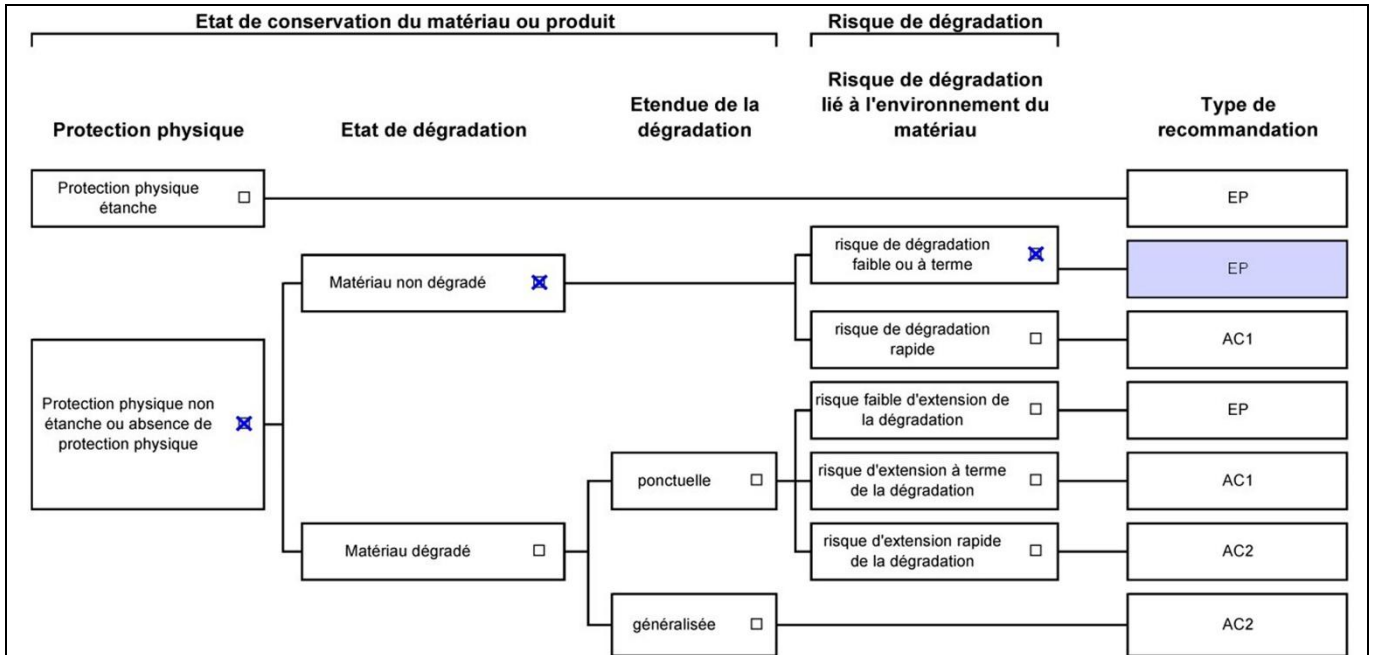
Matériau : Dalle de sol blanche

Résultat EP : Il est recommandé de réaliser une évaluation périodique.

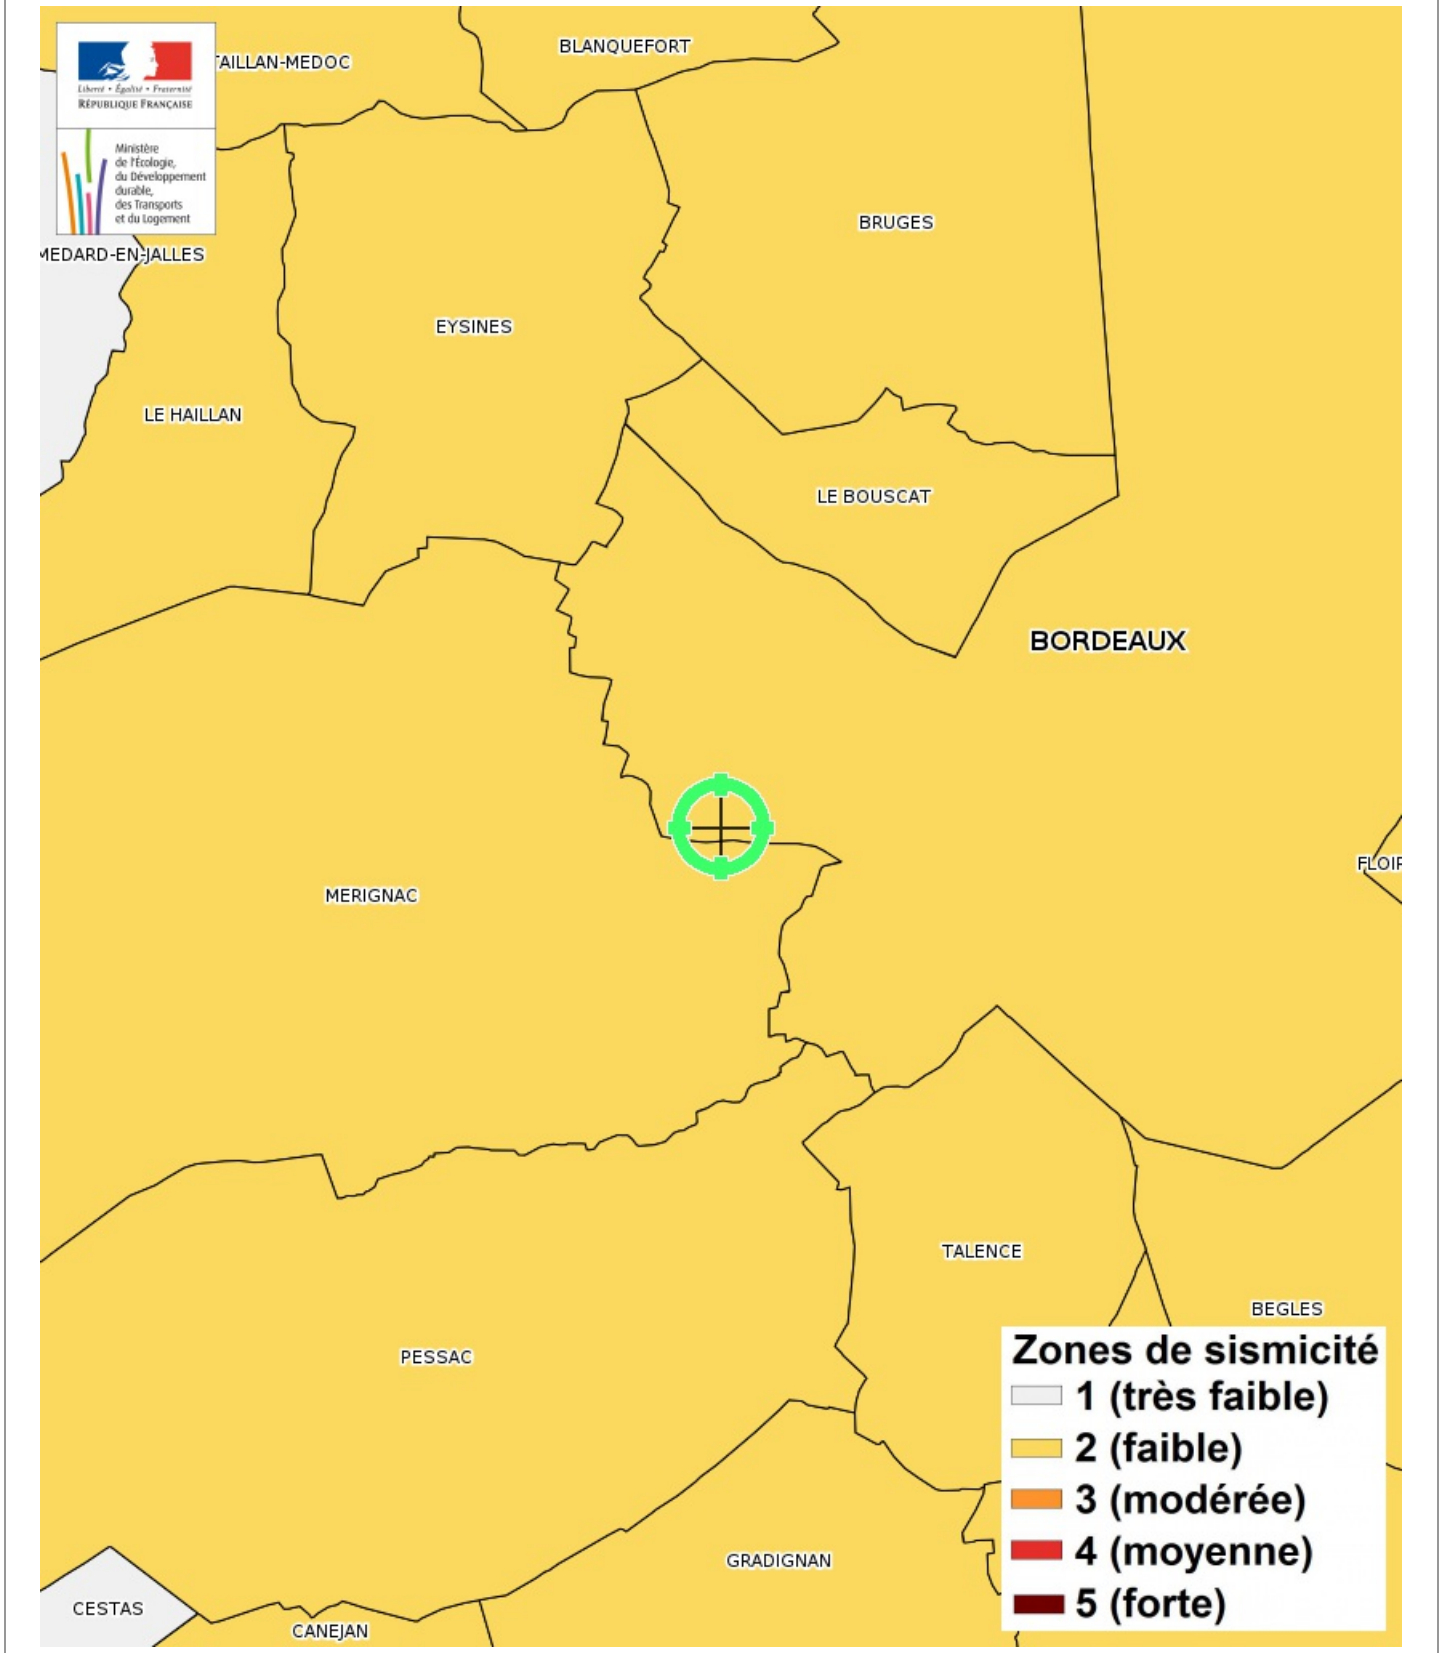
Zonage réglementaire sur la Sismicité : Zone 2 - Faible
