DOSSIER DE DIAGNOSTICS TECHNIQUES

Référence : 2098 OFFICE NATIONAL DES FORETS

Bien : **Maison individuelle**

Adresse : **lieu dit Le Galoupel
35133 LAIGNELET**

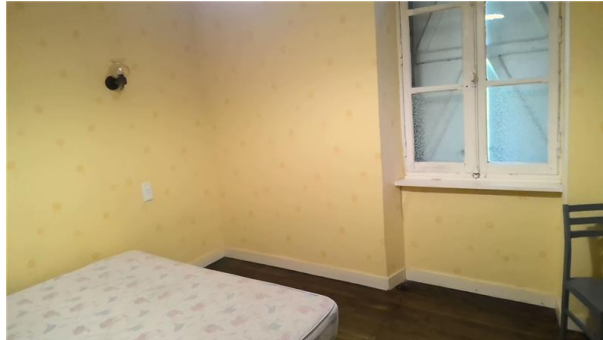
ELEMENT : Murs

N° Local	Local	Etage	Elément	Zone	Matériau / Produit	Liste	Critère(s) ayant permis de conclure	Etat de dégradation	Photo
2	Chambre n°2	RDC	Murs	CD	Amiante ciment	B	Jugement personnel	Matériaux non dégradé

Nom du client	Numéro de dossier	Pièce ou local
OFFICE NATIONAL DES FORETS	2098 OFFICE NATIONAL DES FORETS	RDC - Chambre n°2
Matériau	Date de prélèvement	Nom de l'opérateur
Amiante ciment		SZUCHANSZKY Maxime
Localisation		
Murs - CD		
Résultat amiante		
Présence d'amiante ()		
Résultat de la grille d'évaluation		
Evaluation périodique

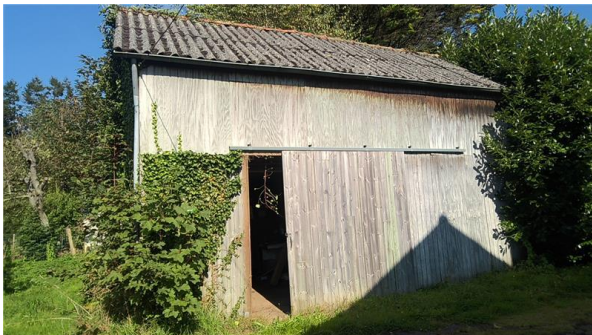
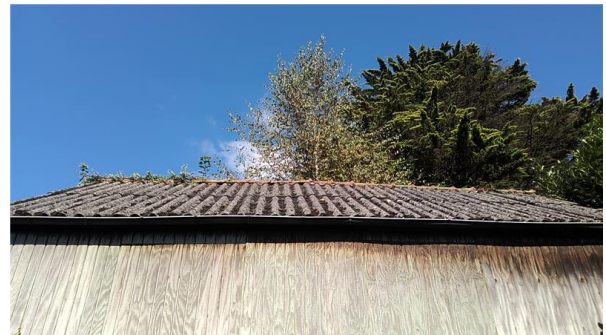
ELEMENT : Couverture

10	Hangar	RDC	Couverture	Plafond	Amiante ciment	B	Jugement personnel	Matériaux non dégradé

Nom du client	Numéro de dossier	Pièce ou local
OFFICE NATIONAL DES FORETS	2098 OFFICE NATIONAL DES FORETS	RDC - Hangar
Matériau	Date de prélèvement	Nom de l'opérateur
Amiante ciment		SZUCHANSZKY Maxime
Localisation		
Couverture - Plafond		
Résultat amiante		
Présence d'amiante ()		
Résultat de la grille d'évaluation		
Evaluation périodique

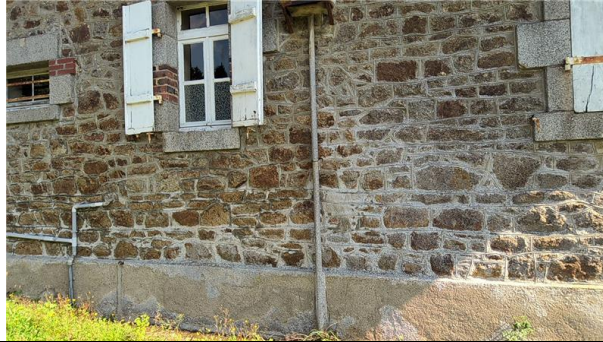
ELEMENT : Conduit de fluide

12	Exterieur	RDC	Conduit de fluide	Sol	Amiante ciment	B	Jugement personnel	Matériaux non dégradé

Nom du client	Numéro de dossier	Pièce ou local
OFFICE NATIONAL DES FORETS	2098 OFFICE NATIONAL DES FORETS	RDC - Extérieur
Matériau	Date de prélèvement	Nom de l'opérateur
Amiante ciment		SZUCHANSZKY Maxime
Localisation		
Conduit de fluide - Sol		
Résultat amiante		
Présence d'amiante ()		
Résultat de la grille d'évaluation		
Evaluation périodique

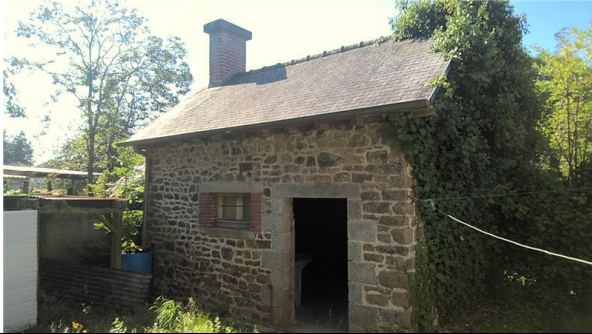
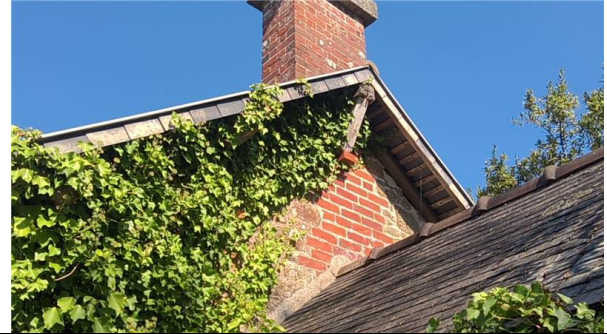
ELEMENT : Ardoises de rives

13	Fournil	RDC	Ardoises de rives	Plafond	Amiante ciment	B	Jugement personnel	Matériaux non dégradé

Nom du client	Numéro de dossier	Pièce ou local
OFFICE NATIONAL DES FORETS	2098 OFFICE NATIONAL DES FORETS	RDC - Fournil
Matériau	Date de prélèvement	Nom de l'opérateur
Amiante ciment		SZUCHANSZKY Maxime
Localisation		
Ardoises de rives - Plafond		
Résultat amiante		
Présence d'amiante ()		
Résultat de la grille d'évaluation		
Evaluation périodique

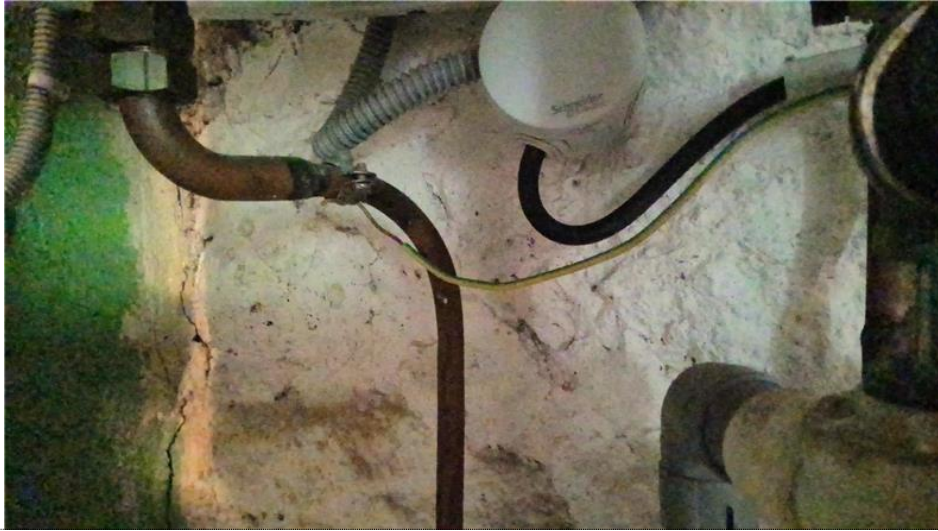
Point de contrôle N° B.3.3.4 b)

Description : La section du CONDUCTEUR de la LIAISON EQUIPOTENTIELLE principale est insuffisante.

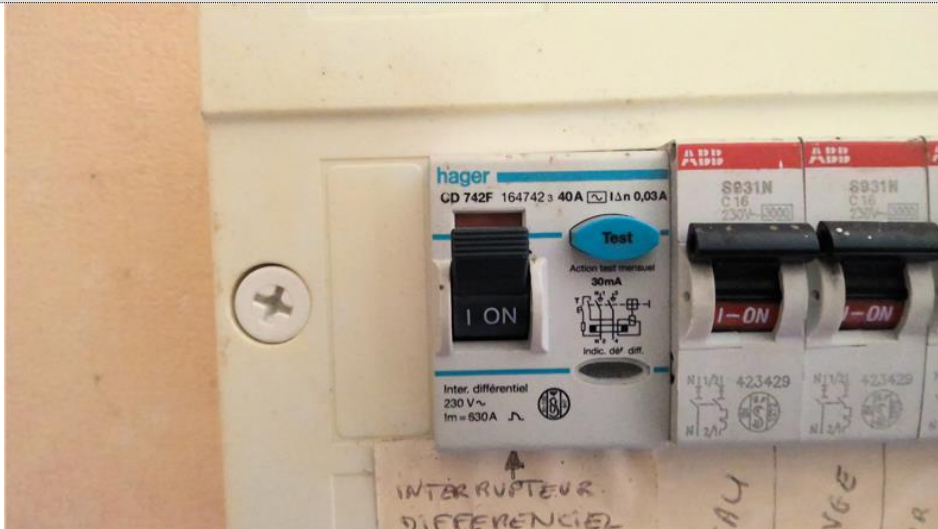
Point de contrôle N° B.4.3 j1)

Description : Le courant assigné de l'INTERRUPTEUR différentiel placé en aval du DISJONCTEUR de branchement n'est pas adapté.

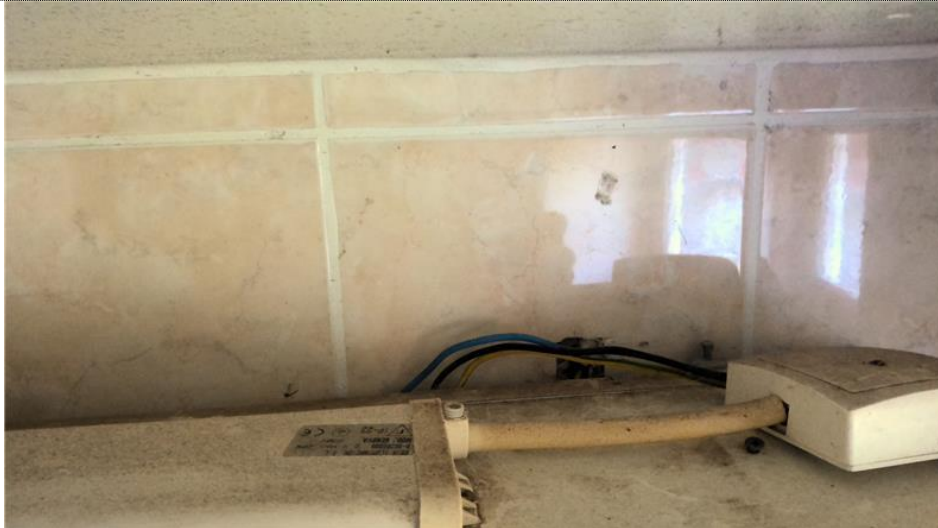
Point de contrôle N° B.8.3 e)

<u>Description :</u>	Au moins un CONDUCTEUR isolé n'est pas placé sur toute sa longueur dans un conduit, une goulotte, une plinthe ou une huisserie, en matière isolante ou métallique, jusqu'à sa pénétration dans le MATERIEL ELECTRIQUE qu'il alimente.
<u>Observation(s)</u>	
<u>Localisation :</u>
