# DOSSIER DE DIAGNOSTICS TECHNIQUES

<b>Bien :</b>	<b>Maison individuelle</b>
<b>Adresse :</b>	<b>17 rue de Lavarenne 80600 DOULLENS</b>
<b>Numéro de lot :</b>	
<b>Référence Cadastre :</b>	<b>NC</b>

**DIAGNOSTIC ELECTRICITE**

## Pré-Rapport de mission de repérage des matériaux et produits contenant de l'amiante pour l'établissement du constat établi à l'occasion de la vente d'un immeuble bâti

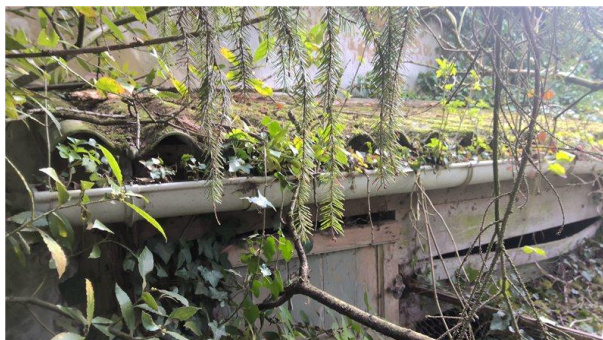
**ELEMENT : Plaques ondulées**

<b>Nom du client</b>	<b>Numéro de dossier</b>	<b>Pièce ou local</b>
DEFARCY	1294	RDC - Abri de jardin
<b>Matériau</b>	<b>Date de prélèvement</b>	<b>Nom de l'opérateur</b>
Fibres-ciment -		KHELIFI Hadel

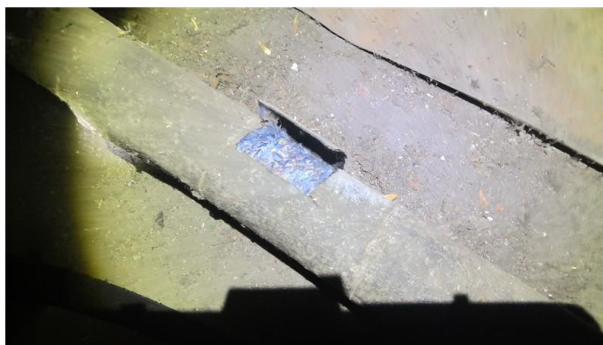
**ELEMENT : Conduit de fluide n°1**

<b>Nom du client</b>	<b>Numéro de dossier</b>	<b>Pièce ou local</b>
DEFARCY	12947 Y	1er - Combles
<b>Matériau</b>	<b>Date de prélèvement</b>	<b>Nom de l'opérateur</b>
Calorifuge - Calorifugeage		KHELIFI Hadel

Faire réaliser une évaluation périodique de l'état de conservation des calorifugeages

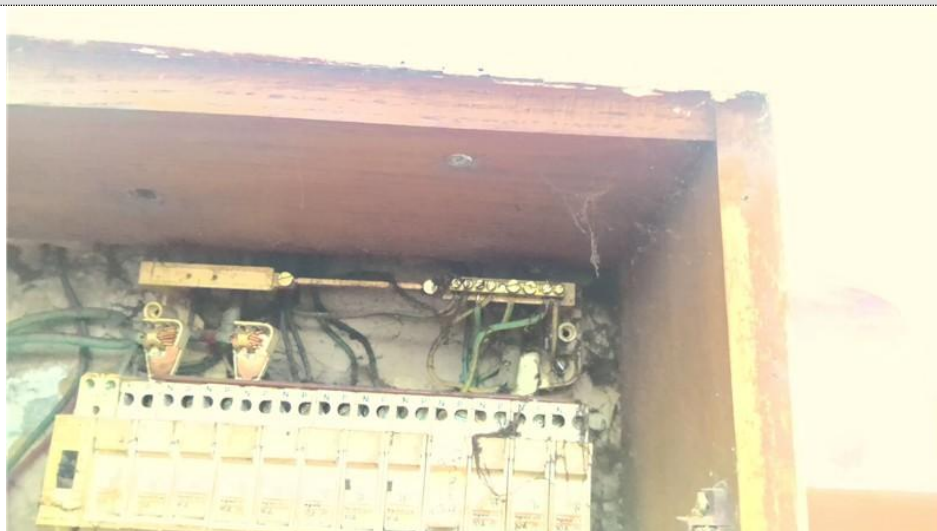
**Point de contrôle N° B.3.3.5 b1)**

Description : La section du CONDUCTEUR PRINCIPAL DE PROTECTION est insuffisante.

Observation(s) Section insuffisante du conducteur principal de protection

Localisation : Salle à manger

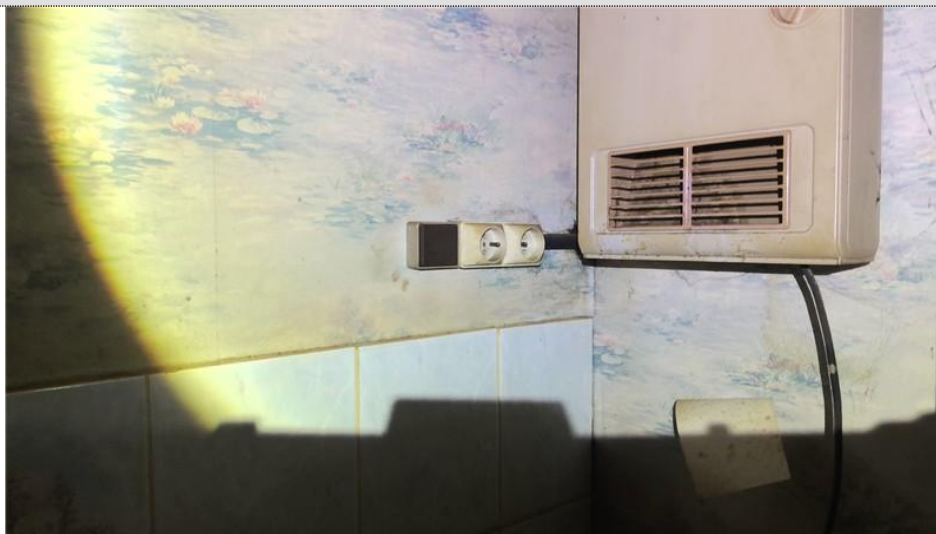
**Point de contrôle N° B.3.3.6 a2)**

Description : Au moins un socle de prise de courant comporte une broche de terre non reliée à la terre.

Observation(s) Prise(s) de courant avec broche de terre non reliée à la terre

Localisation : Cuisine, Salle d'eau, Salle à manger, Salon

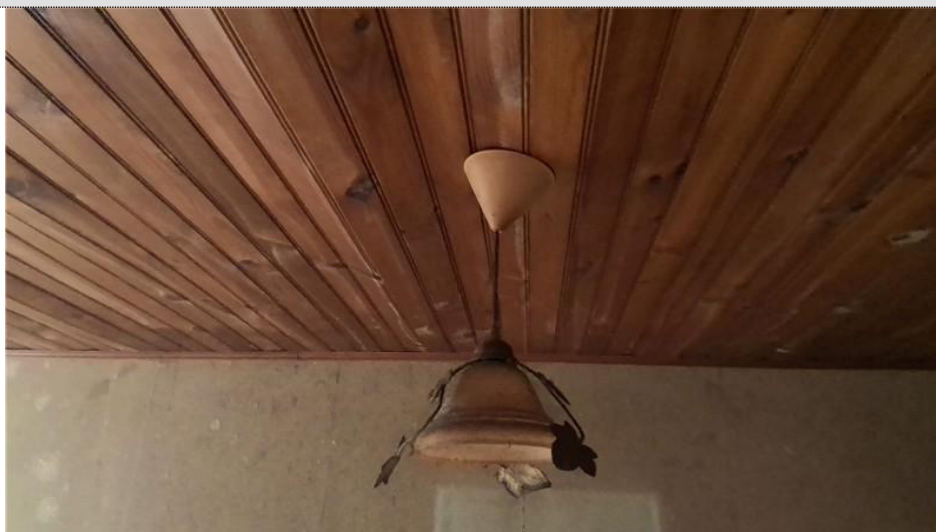
**Point de contrôle N° B.3.3.6 a3)**

Description : Au moins un CIRCUIT (n'alimentant pas des socles de prises de courant) n'est pas relié à la terre.

Observation(s) Circuit(s) lumière et ou terminal sans terre

Localisation : Ensemble des points lumineux

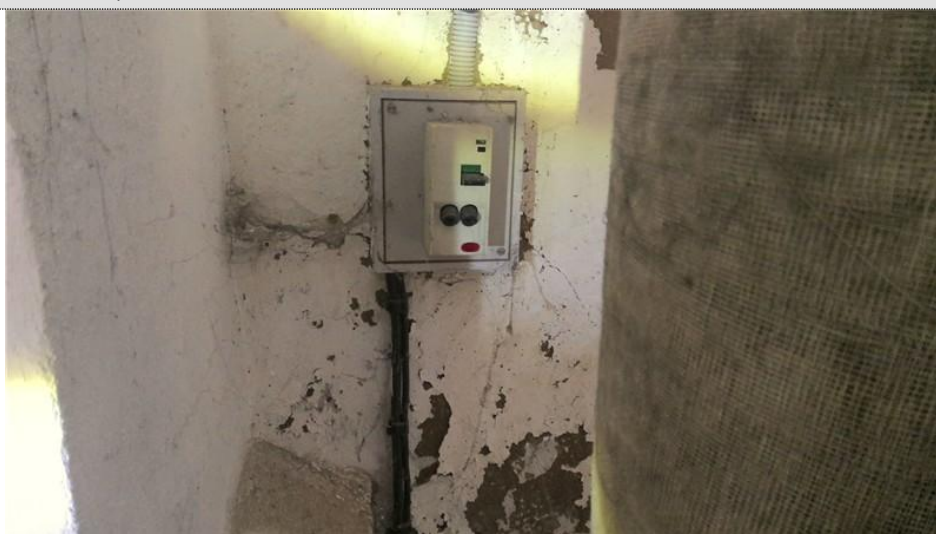
**Point de contrôle N° B.4.3 b)**

<u>Description :</u>	Le type d'au moins un FUSIBLE ou un DISJONCTEUR n'est plus autorisé (fusible à tabatière, à broches rechargeables, COUPE-CIRCUIT A FUSIBLE de type industriel, DISJONCTEUR réglable en courant protégeant des CIRCUITS terminaux).
<u>Observation(s)</u>	Type de fusible plus autorisé
<u>Localisation :</u>	Local chaudière

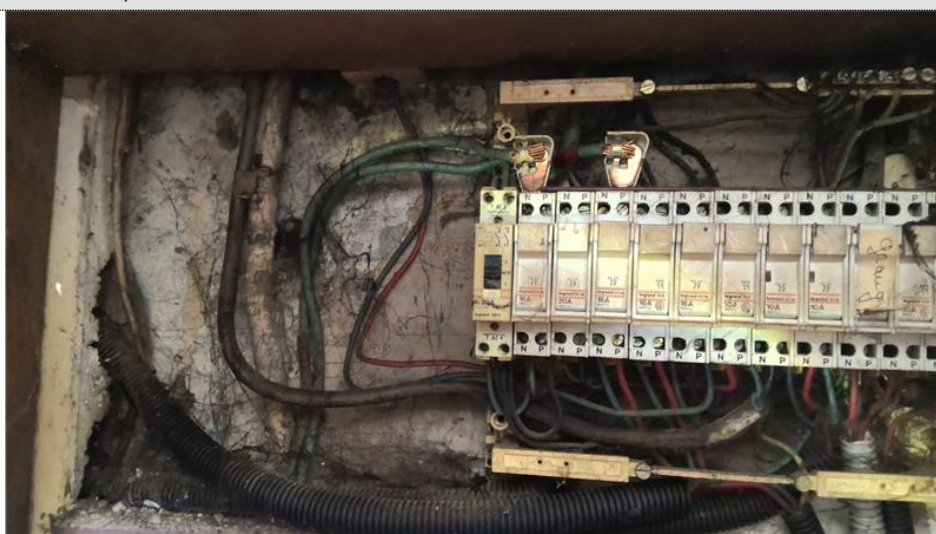
**Point de contrôle N° B.4.3 f3)**

<u>Description :</u>	A l'intérieur du tableau, la section d'au moins un conducteur alimentant les dispositifs de protection n'est pas adaptée au courant de réglage du disjoncteur de branchement.
<u>Observation(s)</u>	A l'intérieur du tableau : Alimentation entre rangés = 10mm <sup>2</sup> Pontage entre disjoncteur sur la même rangée = 6mm <sup>2</sup>
<u>Localisation :</u>	Salle à manger

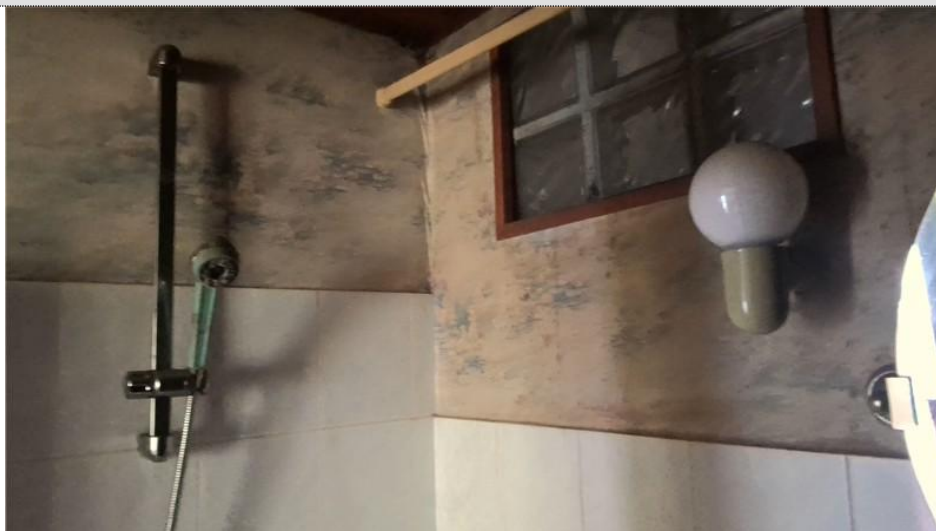
**Point de contrôle N° B.6.3.1 a)**

Description : Local contenant une baignoire ou une douche : l'installation électrique ne répond pas aux prescriptions particulières appliquées à ce local (adéquation entre l'emplacement où est installé le MATERIEL ELECTRIQUE et les caractéristiques de ce dernier – respect des règles de protection contre les chocs électriques liées aux zones).

Localisation : Salle d'eau

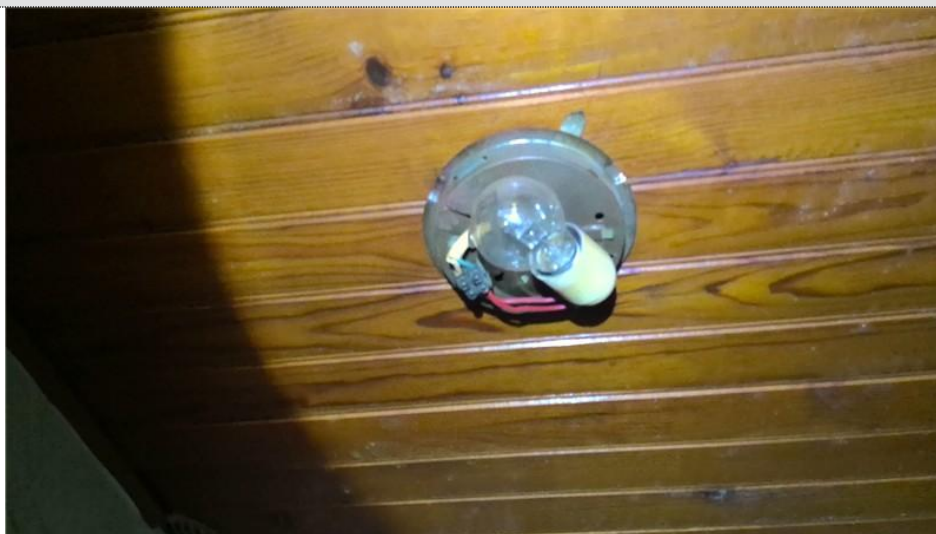
**Point de contrôle N° B.7.3 a)**

Description : L'ENVELOPPE d'au moins un matériel est manquante ou détériorée.

Observation(s) Apareillage(s) incomplet(s)

Localisation : WC, Combles

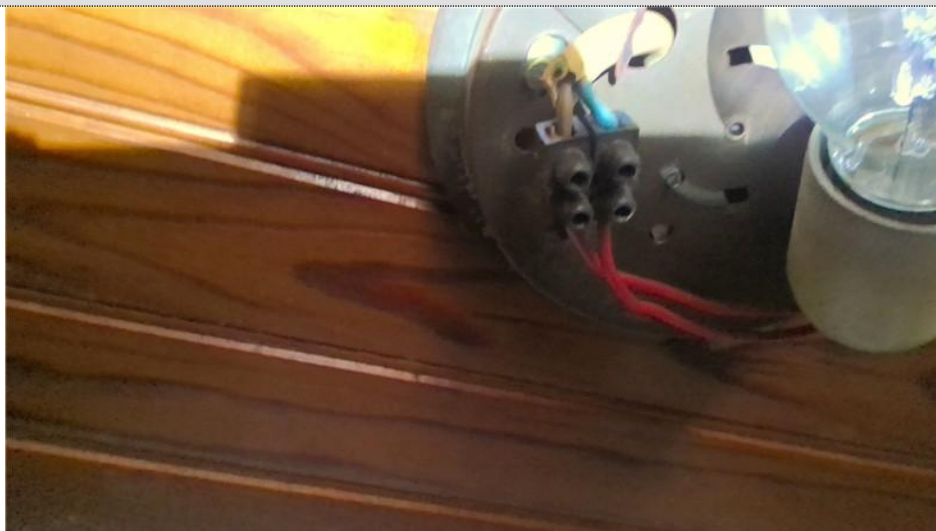
**Point de contrôle N° B.7.3 d)**

<u>Description :</u>	L'installation électrique comporte au moins une CONNEXION avec une partie active nue sous tension accessible.
<u>Observation(s)</u>	Dominos avec une partie active nue sous tension accessible
<u>Localisation :</u>	WC, Combles

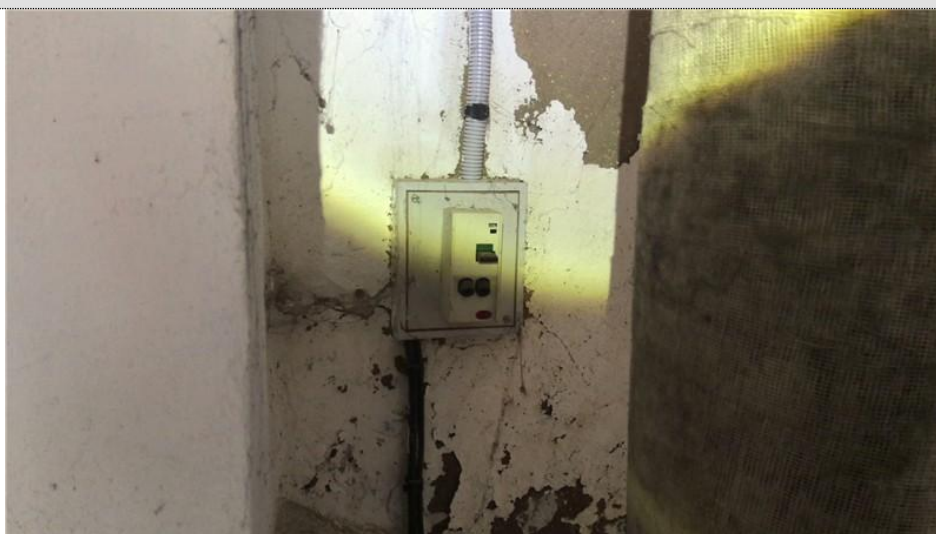
**Point de contrôle N° B.7.3 e)**

<u>Description :</u>	L'installation électrique comporte au moins un dispositif de protection avec une partie active nue sous tension accessible.
<u>Observation(s)</u>	Dispositif(s) de protection présentant des parties nues sous tension
<u>Localisation :</u>	Local chaudière

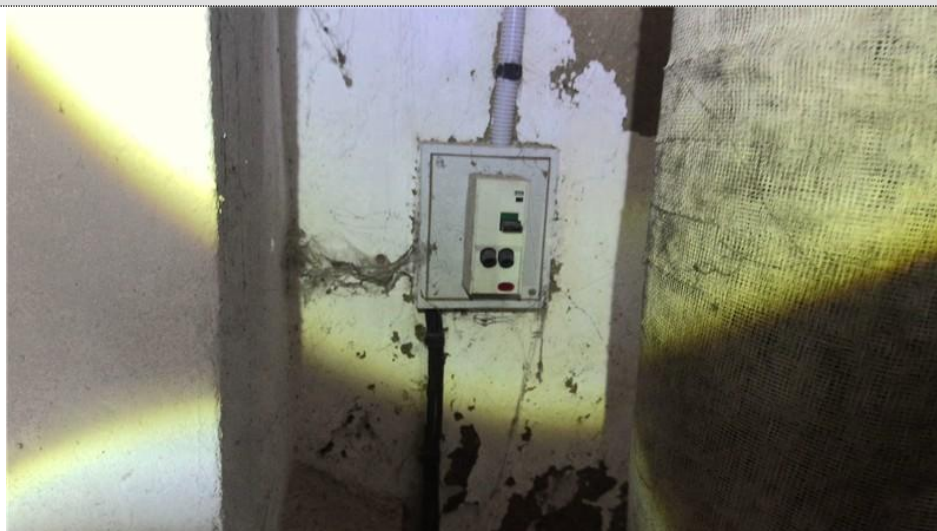
Point de contrôle N° B.8.3 a)

Description : L'installation comporte au moins un MATERIEL ELECTRIQUE vétuste.

Observation(s) Matériel(s) et ou appareillage(s) vétuste(s)
