DOSSIER DE DIAGNOSTICS TECHNIQUES

Bien :	Maison individuelle
Adresse :	18 rue de l'Eglise 80600 GROUCHES-LUCHUEL
Numéro de lot :	
Référence Cadastre :	NC

NOTE DE SYNTHÈSE DES CONCLUSIONS

Pré-Rapport de mission de repérage des matériaux et produits contenant de l'amiante pour l'établissement du constat établi à l'occasion de la vente d'un immeuble bâti

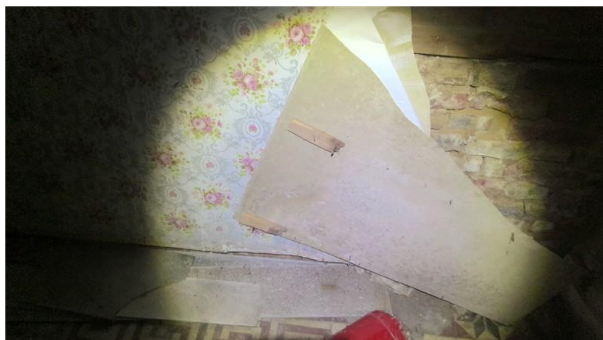
ELEMENT : Plaques planes

Nom du client	Numéro de dossier	Pièce ou local
[REDACTED]	[REDACTED]	RDC - Séjour
Matériau	Date de prélèvement	Nom de l'opérateur
Fibres-ciment		KHELIFI Hadel

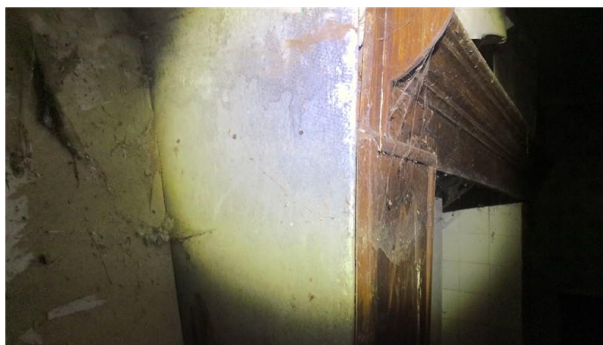
ELEMENT : Cheminée

Nom du client	Numéro de dossier	Pièce ou local
[REDACTED]	[REDACTED]	RDC - Séjour
Matériau	Date de prélèvement	Nom de l'opérateur
Fibres-ciment		KHELIFI Hadel

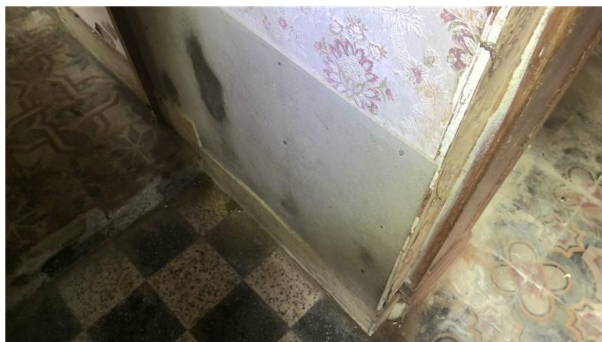
ELEMENT : Plaques planes

Nom du client	Numéro de dossier	Pièce ou local
ROYEZ	12	RDC - Pièce n°1
Matériau	Date de prélèvement	Nom de l'opérateur
Fibres-ciment		KHELIFI Hadel
Localisation		
Plaques planes - B,D,F		
Résultat amiante		
Présence d'amiante ()		
Résultat de la grille d'évaluation		
Evaluation périodique

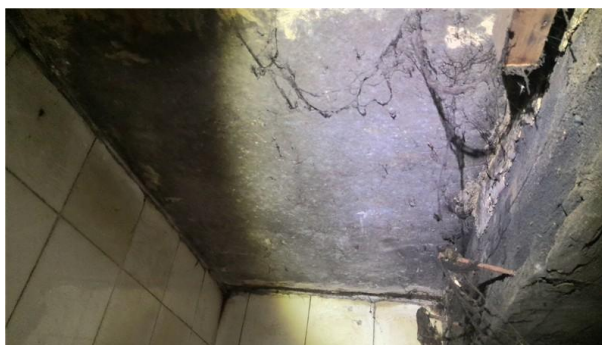
ELEMENT : Cheminée

Nom du client	Numéro de dossier	Pièce ou local
ROYEZ	129481	RDC - Pièce n°1
Matériau	Date de prélèvement	Nom de l'opérateur
Fibres-ciment		KHELIFI Hadel
Localisation		
Cheminée - Habillage plafond		
Résultat amiante		
Présence d'amiante ()		
Résultat de la grille d'évaluation		
Evaluation périodique

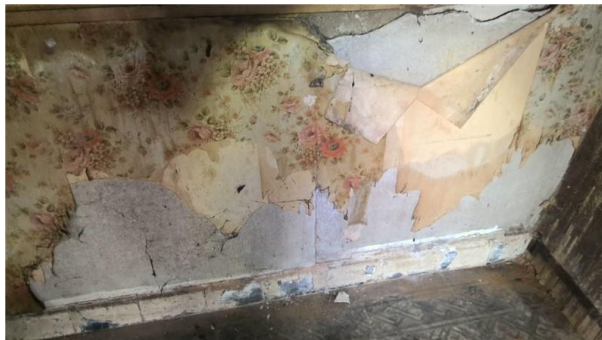
ELEMENT : Plaques planes

Nom du client	Numéro	Pièce ou local
ROYEZ	12948	RDC - Pièce n°2
Matériau	Date de prélèvement	Nom de l'opérateur
Fibres-ciment		KHELIFI Hadel
Localisation		
Plaques planes - A,B		
Résultat amiante		
Présence d'amiante ()		
Résultat de la grille d'évaluation		
Evaluation périodique

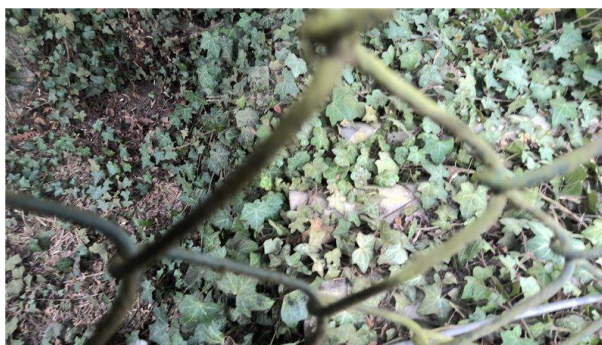
ELEMENT : Plaques ondulées

Nom du client	Numéro de dossier	Pièce ou local
ROYEZ	12948	RDC - Poulailier n°2
Matériau	Date de prélèvement	Nom de l'opérateur
Fibres-ciment -		KHELIFI Hadel
Localisation		
Plaques ondulées - Sol		
Résultat amiante		
Présence d'amiante ()		
Résultat de la grille d'évaluation		
Evaluation périodique

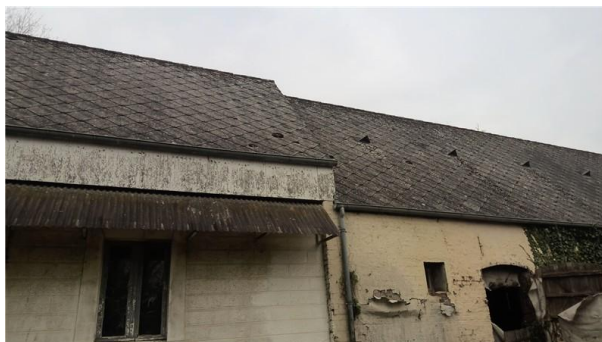
ELEMENT : Toiture

Nom du client	Numéro de dossier	Pièce ou local
		Ext - Toiture
Matériau	Date de prélèvement	Nom de l'opérateur
Fibres-ciment - Ardoises de synthèse		KHELIFI Hadel
Localisation		
Toiture - Toiture		
Résultat amiante		
Présence d'amiante ()		
Résultat de la grille d'évaluation		
Evaluation périodique

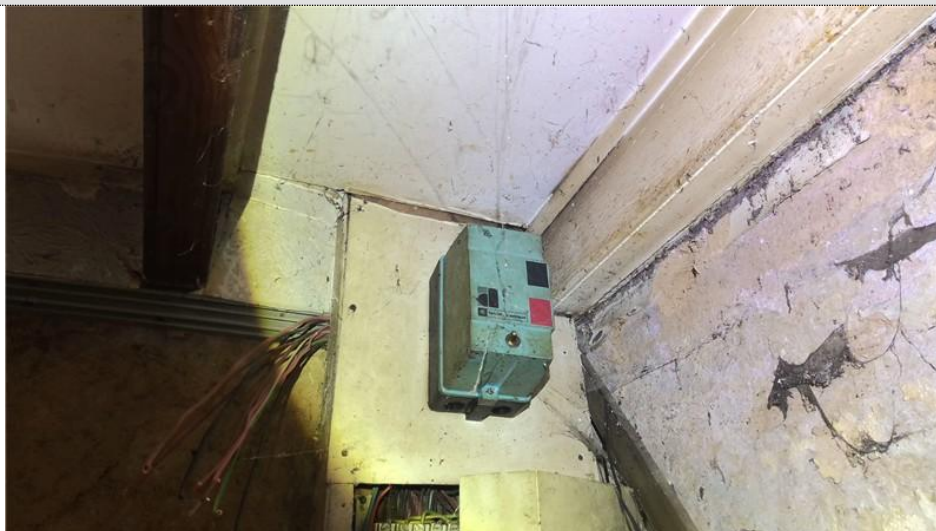
Point de contrôle N° B.1.3 g)

Description : Le dispositif assurant la COUPURE D'URGENCE est placé à plus de 1,80 m du sol fini et n'est pas accessible au moyen de marches ou d'une estrade.

Observation(s) Le dispositif de coupure d'urgence est placé à plus de 1,80m du sol

Localisation : Salon

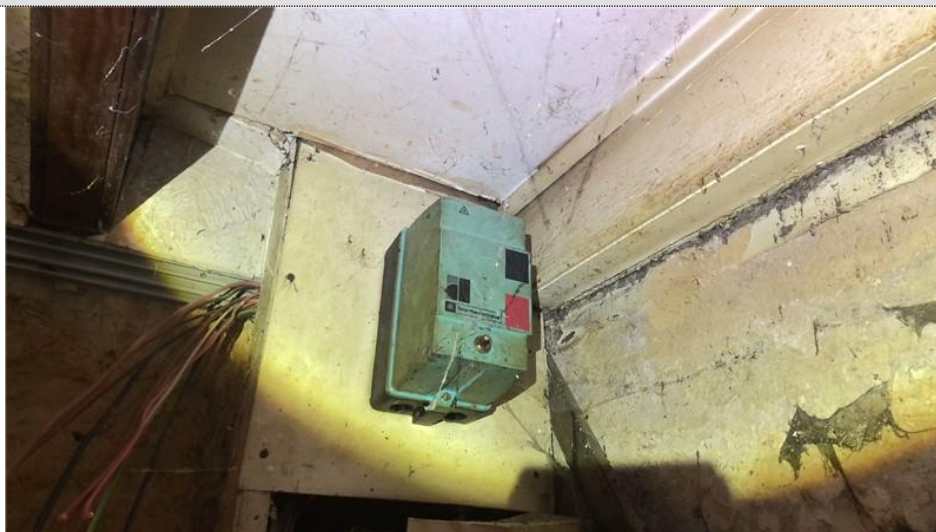
Point de contrôle N° B.2.3.1 b)

Description : Le (les) dispositif(s) de protection différentielle ne comporte (ne comportent) aucune indication sur son (leur) courant différentiel résiduel assigné (sensibilité).

Observation(s) Indication sensibilité differentielle manquante (30ma, 300ma,...)

Localisation : Salon

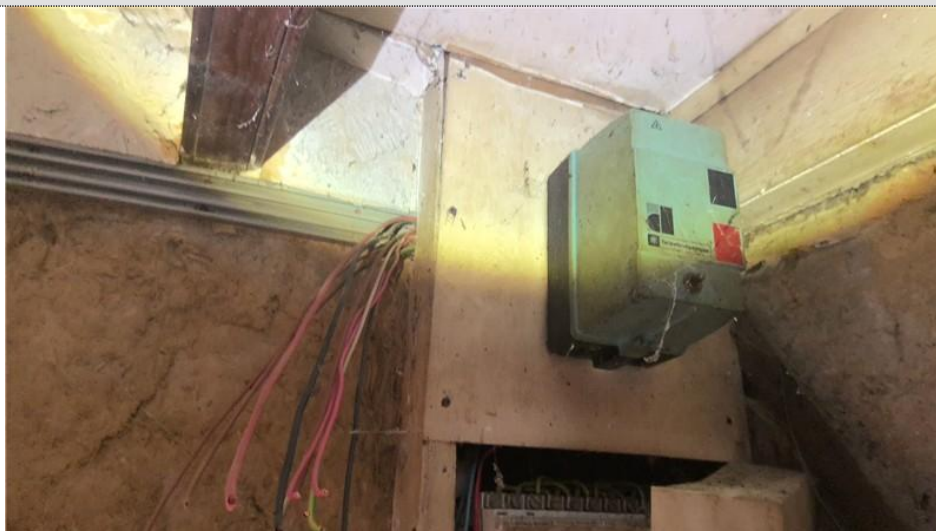
Point de contrôle N° B.2.3.2 a)

<u>Description :</u>	L'installation électrique, située entre les bornes aval du DISJONCTEUR de branchement non différentiel et les bornes aval du (des) dispositif(s) de protection différentielle protégeant l'ensemble de l'installation électrique, ne présente pas une isolation équivalente à la classe II.
<u>Observation(s)</u>	Liaison de classe II absente
<u>Localisation :</u>	Salon

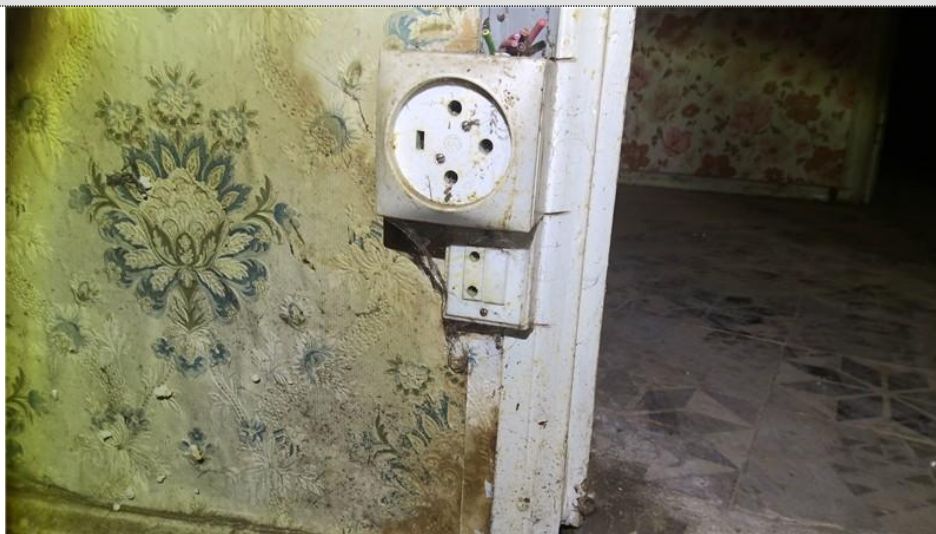
Point de contrôle N° B.3.3.6 a1)

Description : Au moins un socle de prise de courant ne comporte pas de broche de terre.

Observation(s) Prise(s) de courant sans broche de terre

Localisation : Toutes pièces

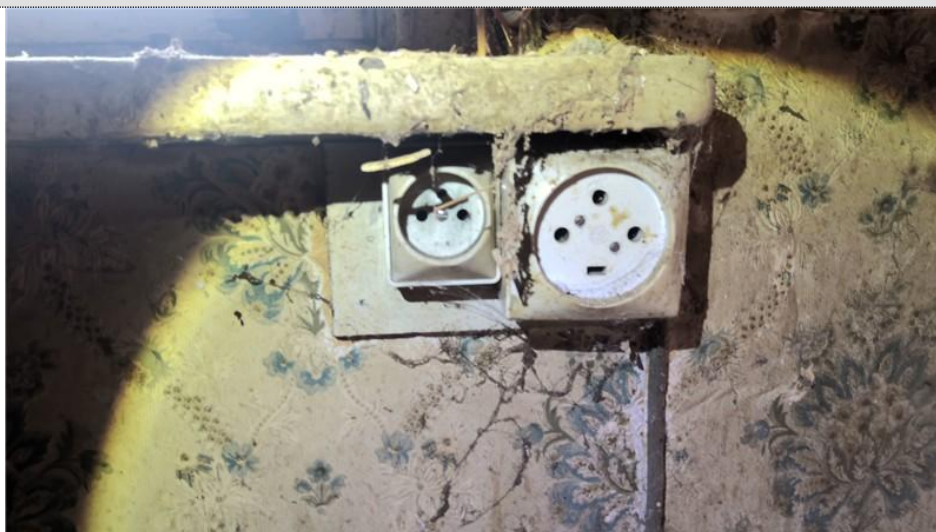
Point de contrôle N° B.3.3.6 a2)

Description : Au moins un socle de prise de courant comporte une broche de terre non reliée à la terre.

Observation(s) Prise(s) de courant avec broche de terre non reliée à la terre

Localisation : Toutes pièces

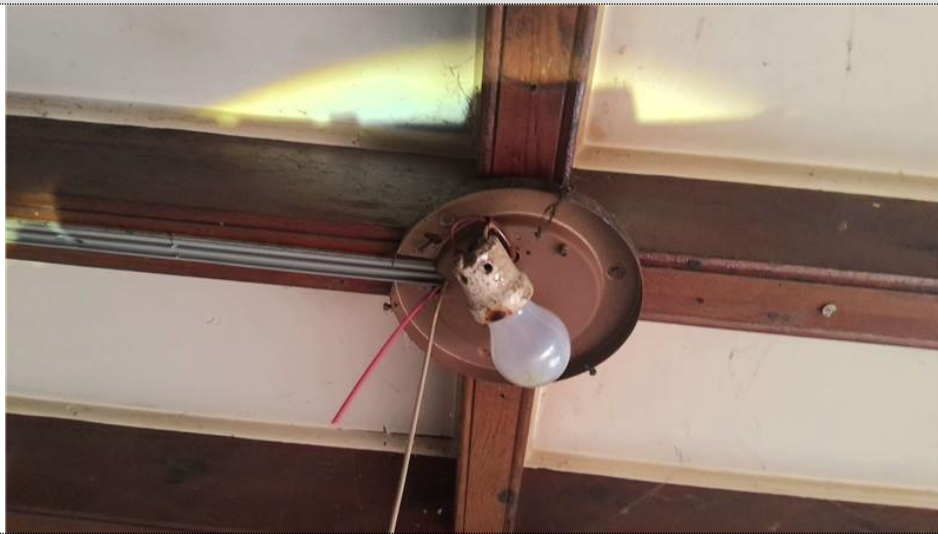
Point de contrôle N° B.3.3.6 a3)

<u>Description :</u>	Au moins un CIRCUIT (n'alimentant pas des socles de prises de courant) n'est pas relié à la terre.
<u>Observation(s)</u>	Circuit(s) lumière et ou terminal sans terre
<u>Localisation :</u>	Ensemble des points lumineux

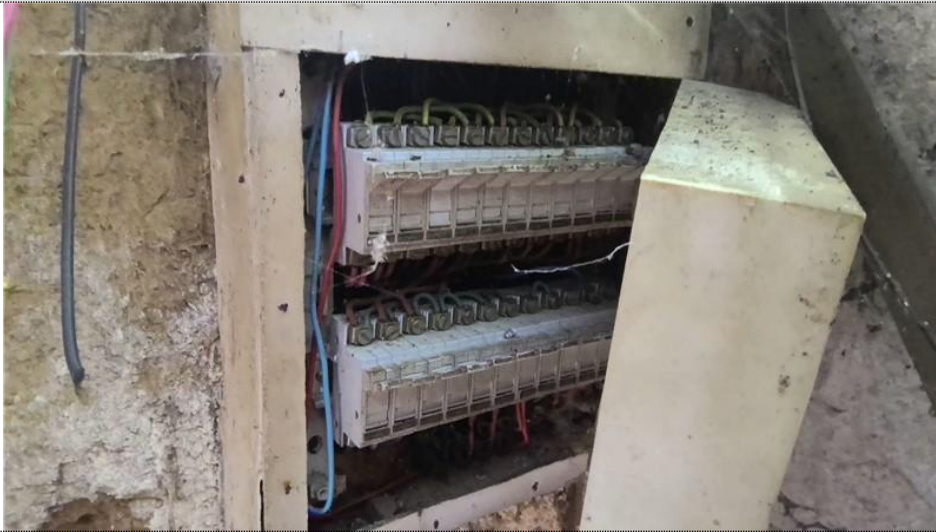
Point de contrôle N° B.4.3 f3)

<u>Description :</u>	A l'intérieur du tableau, la section d'au moins un conducteur alimentant les dispositifs de protection n'est pas adaptée au courant de réglage du disjoncteur de branchement.
<u>Observation(s)</u>	A l'intérieur du tableau : Alimentation entre rangés = 10mm ² Pontage entre disjoncteur sur la même rangée = 6mm ²
<u>Localisation :</u>	Salon

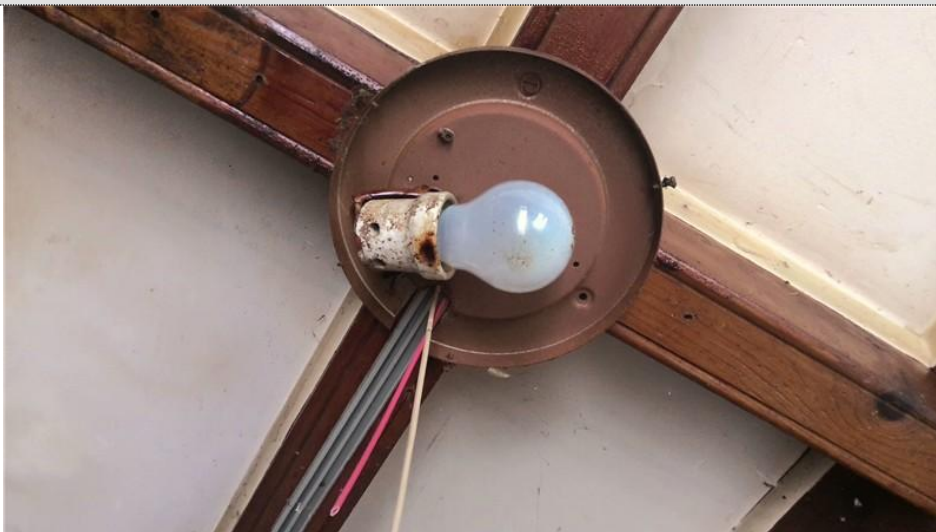
Point de contrôle N° B.4.3 h)

<u>Description :</u>	Des CONDUCTEURS ou des APPAREILLAGES présentent des traces d'échauffement.
<u>Observation(s)</u>	Appareillage(s) et ou conducteur(s) avec des traces d'échauffement.
<u>Localisation :</u>	Salon

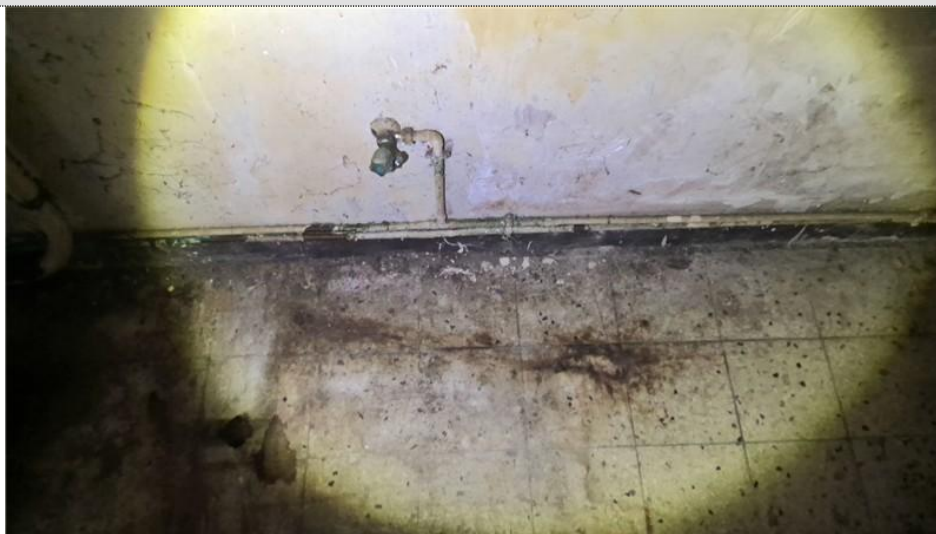
Point de contrôle N° B.5.3 a

<u>Description :</u>	Locaux contenant une baignoire ou une douche : il n'existe pas de LIAISON EQUIPOTENTIELLE supplémentaire reliant les ELEMENTS CONDUCTEURS et les MASSES des MATERIELS ELECTRIQUES.
<u>Observation(s)</u>	Absence de la liaison équipotentielle supplémentaire
<u>Localisation :</u>	Salle de Bains

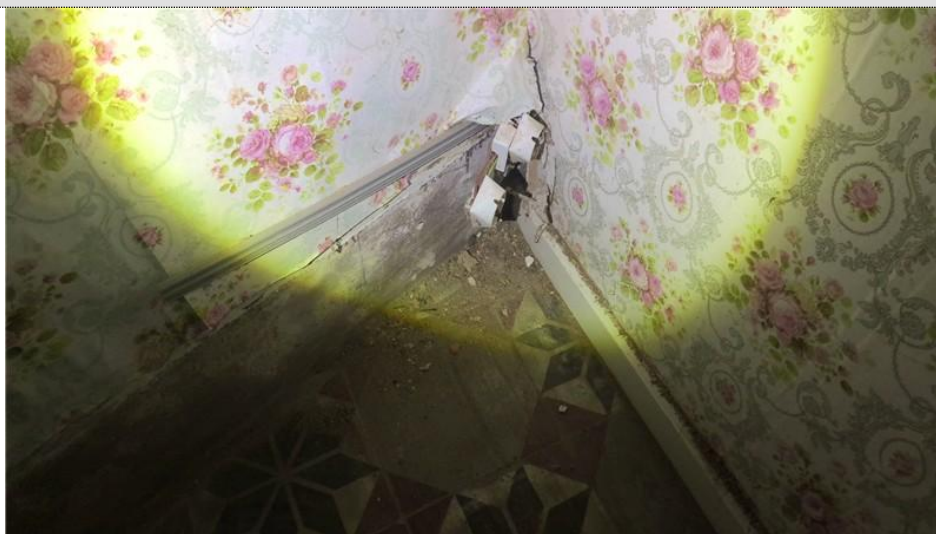
Point de contrôle N° B.7.3 a)

<u>Description :</u>	L'ENVELOPPE d'au moins un matériel est manquante ou détériorée.
<u>Observation(s)</u>	Apareillage(s) incomplet(s) Apareillage(s) cassé(s) Obturateur(s) sur boîtier modulaire manquant Appareillage(s) avec mauvaise ou sans fixation murale.
<u>Localisation :</u>	Ensemble ds pièces

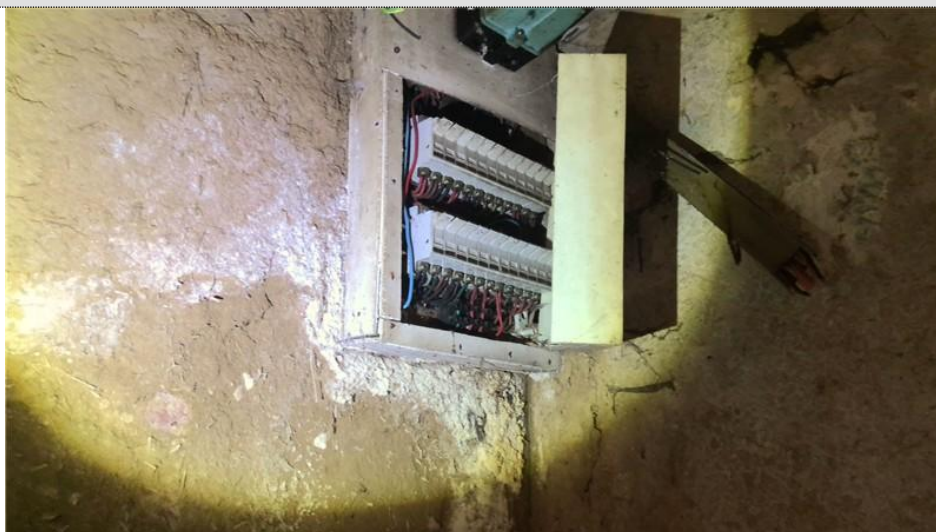
Point de contrôle N° B.7.3 e)

Description : L'installation électrique comporte au moins un dispositif de protection avec une partie active nue sous tension accessible.

Observation(s) Dispositif(s) de protection présentant des parties nues sous tension

Localisation : Salon

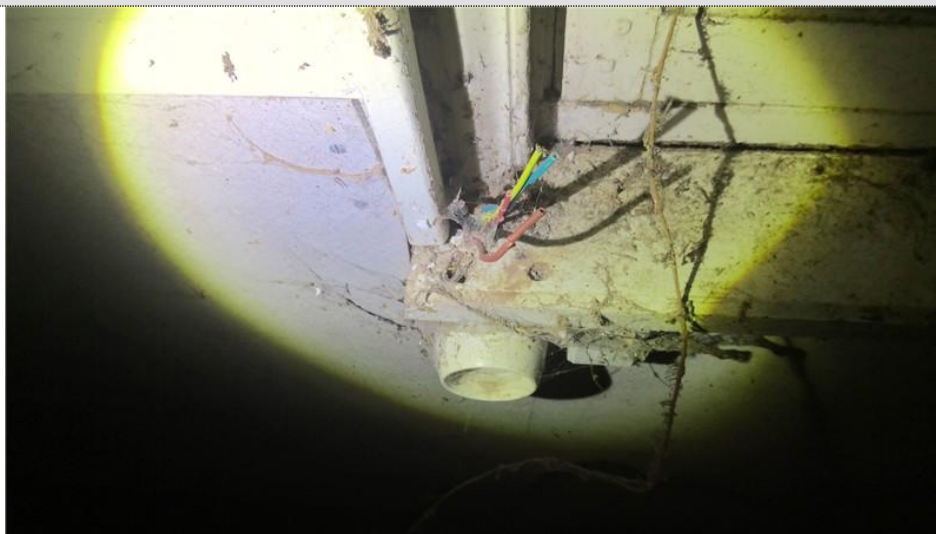
Point de contrôle N° B.8.3 e)

<u>Description :</u>	Au moins un CONDUCTEUR isolé n'est pas placé sur toute sa longueur dans un conduit, une goulotte, une plinthe ou une huisserie, en matière isolante ou métallique, jusqu'à sa pénétration dans le MATERIEL ELECTRIQUE qu'il alimente.
<u>Observation(s)</u>	CONDUCTEUR(S) isolé(s) n'est pas placé sur toute sa longueur dans un conduit, une goulotte, une plinthe ou une huisserie en matière isolante.
<u>Localisation :</u>	Ensemble ds pièces
