**Rapport de mission de repérage des matériaux et produits contenant de l'amiante pour l'établissement du constat établi à l'occasion de la vente d'un immeuble bâti (Listes A et B de l'annexe 13-9 du Code de la Santé publique)**

Numéro de dossier : 2023/DID/1859/DUB  
Date du repérage : 05/07/2023

Adresse	Rue :..... <b>370 Route du Claux</b> <b>Maison</b> Bât., escalier, niveau, appartement n°, lot n°: <b>, Lot numéro Non communiqué</b> Code postal, ville :.. <b>05110 CURBANS</b> <b>Section cadastrale A, Parcelle(s) n° 314, A 489</b>
Périmètre de repérage :	.....
Type de logement : Fonction principale du bâtiment : Date de construction :	..... <b>Pavillon individuel</b> ..... <b>Habitation</b> ..... <b>&lt; 1997</b>

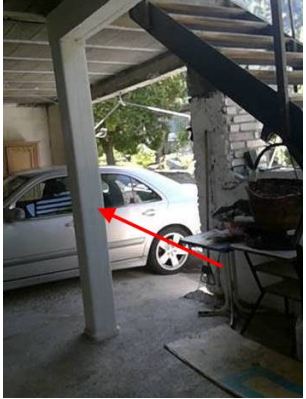
Localisation	Identifiant + Description	Conclusion (justification)	Etat de conservation** et préconisations*	Photo
Rez de jardin - Carport	<p>Identifiant: M001                      Description: Conduit en fibres-ciment                      Composant de la construction: 6 - Conduits et accessoires intérieurs - Conduits de fluides (air, eau, vapeur, fumée, échappement, autres fluides)                      Partie à sonder: Conduit en fibres-ciment                      Liste selon annexe.13-9 du CSP: B                      Localisation sur croquis: M001</p>	Présence d'amiante (sur jugement de l'opérateur)	<p>Matériau non dégradé</p> <p><b>Résultat EP**</b></p> <p><b>Préconisation :</b> Il est recommandé de réaliser une évaluation périodique.</p>

**Conduit en fibres-ciment (Rez de jardin - Carport) pour lequel il est recommandé de réaliser une évaluation périodique.\***

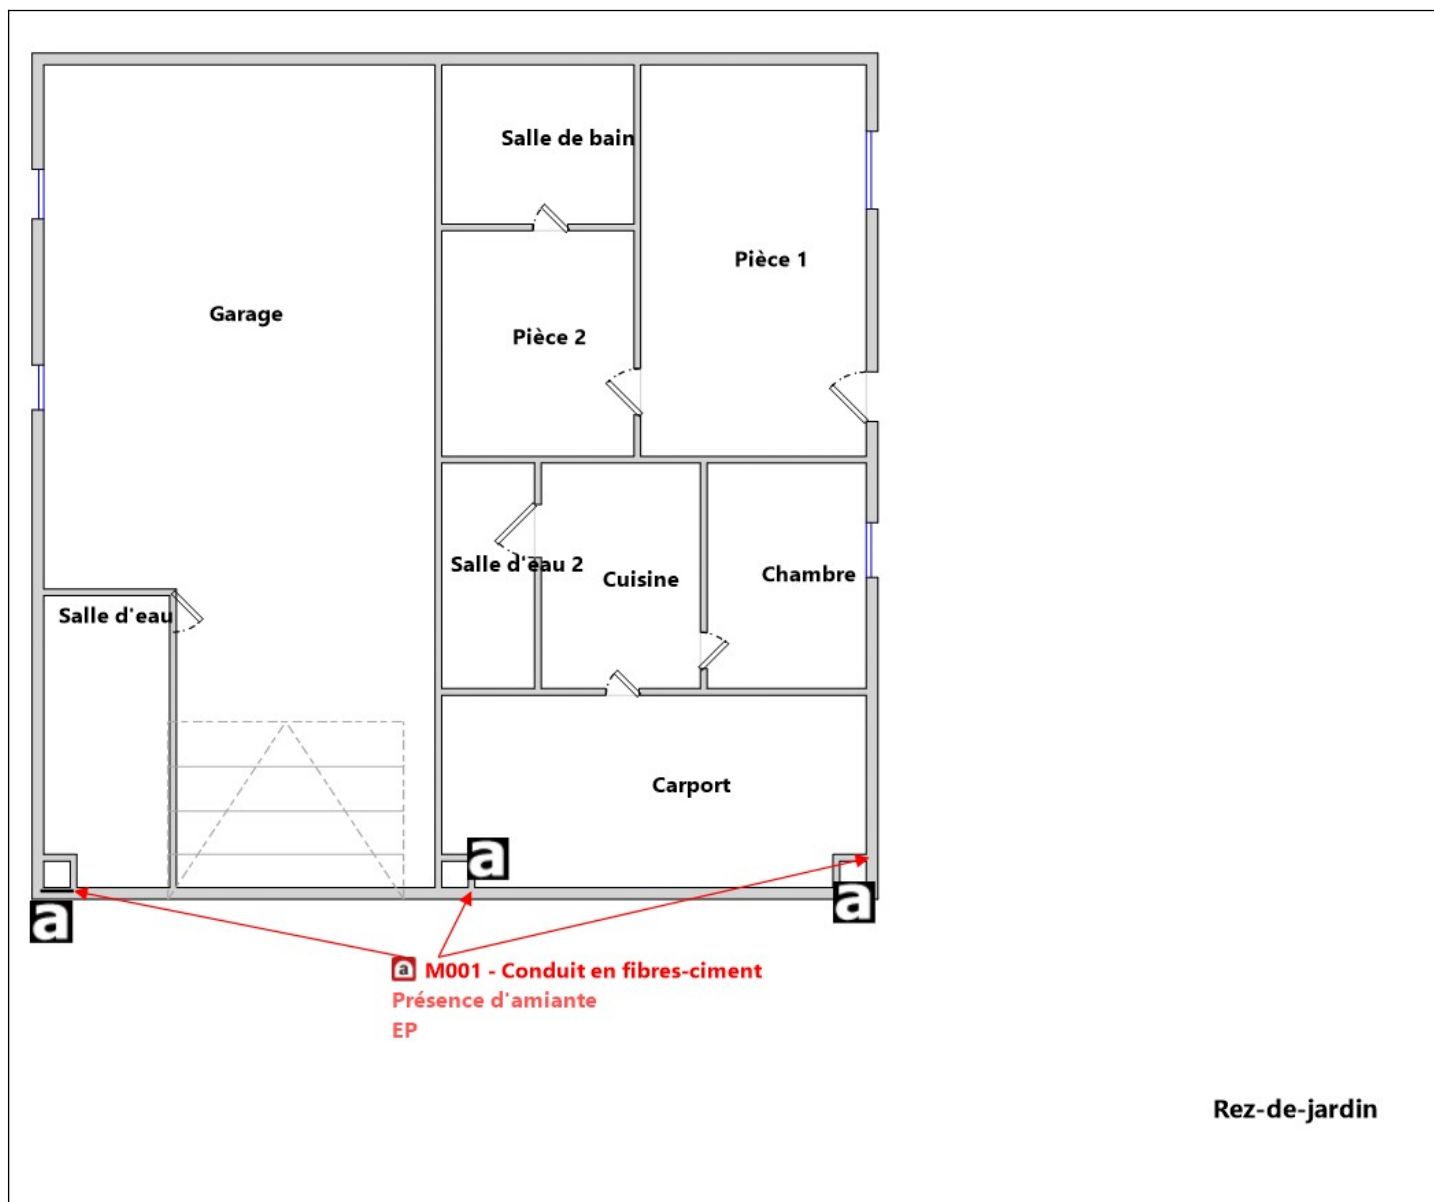
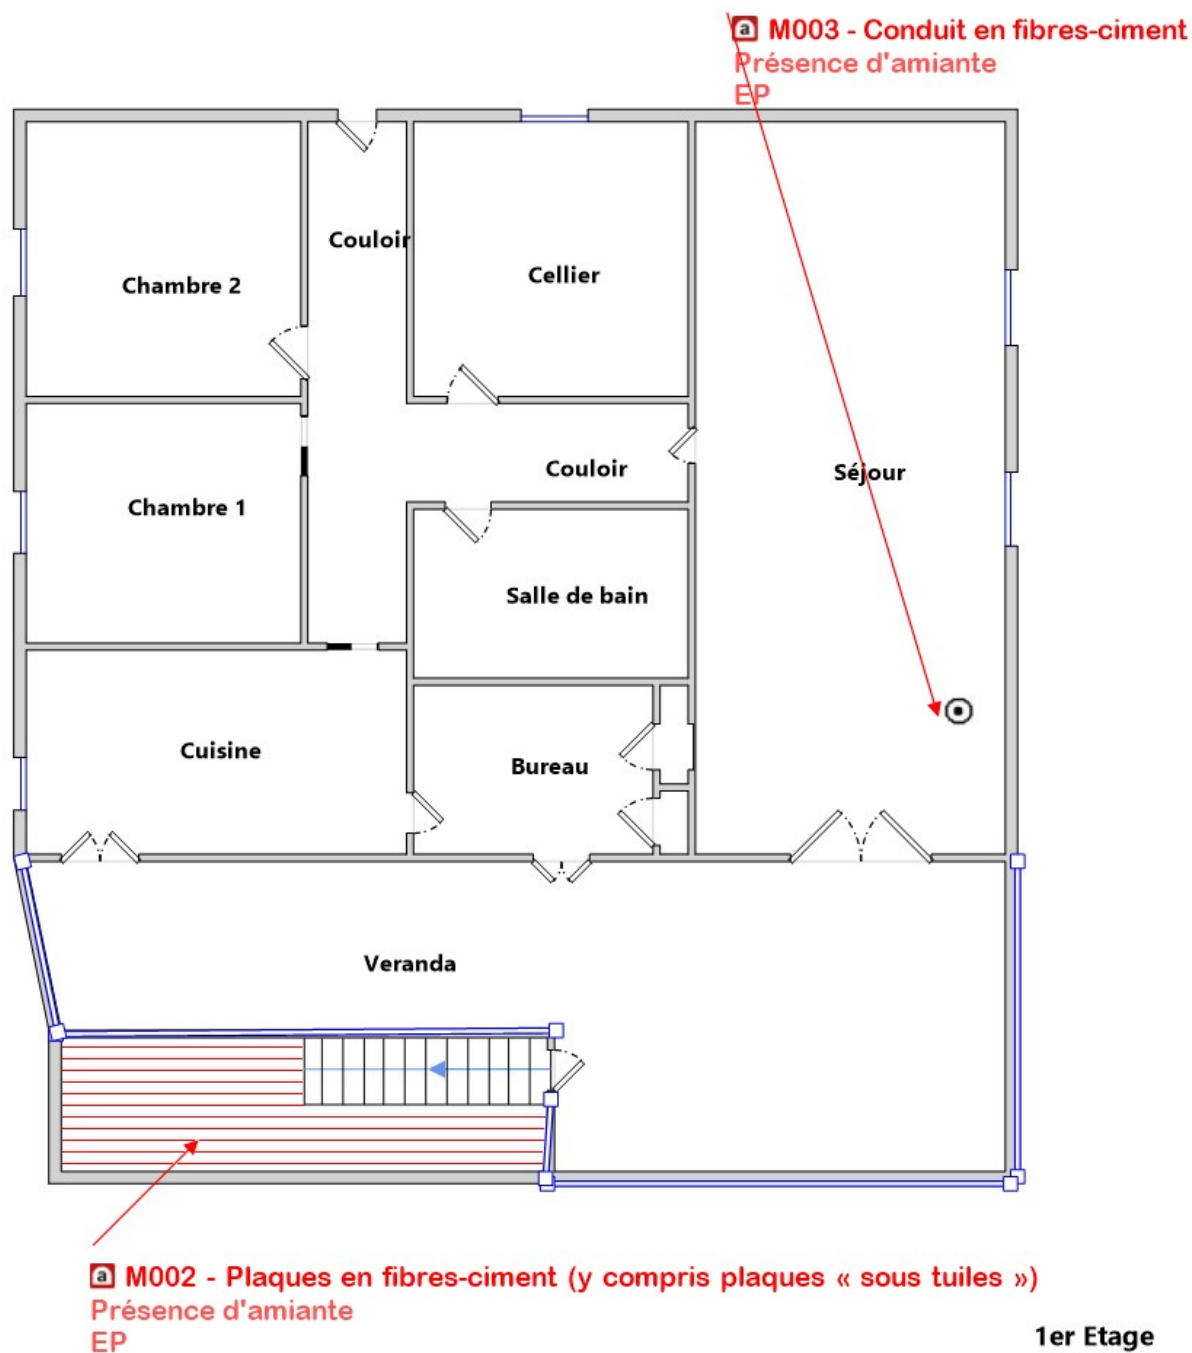
7.1 - Annexe - Schéma de repérage

Conduit en fibro-ciment		Dalles de sol	Nom du propriétaire : <b>Indivision Maurel</b> Adresse du bien : <b>370 Route du Claux</b> <b>Maison</b> <b>05110</b> <b>CURBANS</b>
	Conduit autre que fibro-ciment		Carrelage	
	Brides		Colle de revêtement	
	Dépôt de Matériaux contenant de l'amiante		Dalles de faux-plafond	
	Matériau ou produit sur lequel un doute persiste		Toiture en fibro-ciment	
	Présence d'amiante		Toiture en matériaux composites
