Résumé de l'expertise n° BIN-0968-ROUSSEAU

Adresse : **29 Chaussée de la Madeleine**

Commune : **44000 NANTES**

Rapport de mission de repérage des matériaux et produits contenant de l'amiante pour l'établissement du constat établi à l'occasion de la vente d'un immeuble bâti (Listes A et B de l'annexe 13-9 du Code de la Santé publique)

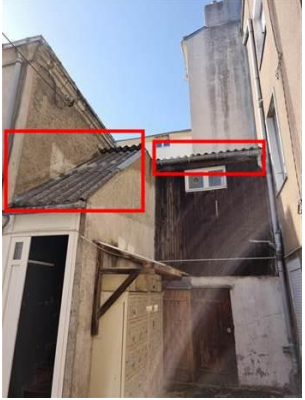
Localisation	Identifiant + Description	Conclusion (justification)	Etat de conservation** et préconisations*	Photo
Parties extérieures	Identifiant: M001 Description: Plaques ondulées fibro-ciment Liste selon annexe.13-9 du CSP: B	Présence d’amiante (sur jugement personnel)	Matériau non dégradé Résultat EP** Préconisation : Il est recommandé de réaliser une évaluation périodique. Recommandation : Voir les Mesures d’ordre général – Obligations réglementaires

Nota : Dès réception de ce rapport, il est nécessaire d’avertir de la présence d’amiante toute personne pouvant intervenir sur ou a proximité des matériaux amiantes ou de ceux les recouvrant ou les protégeant.

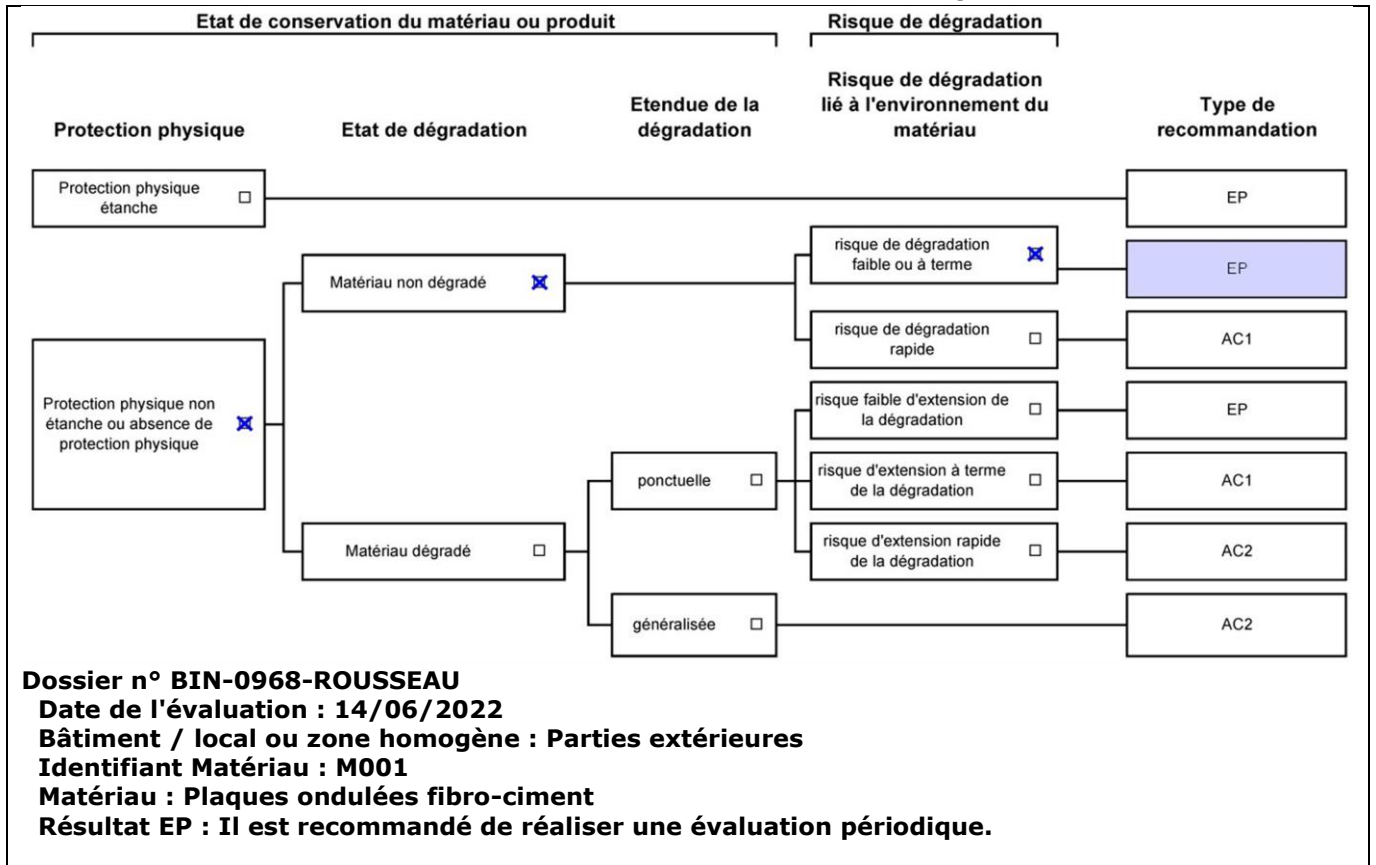
Grilles d'évaluation de l'état de conservation des matériaux ou produit de la liste B

Critères d'évaluation de l'état de conservation des matériaux ou produit de la liste B

1. Classification des niveaux de risque de dégradation ou d'extension de la dégradation du matériau.

Risque faible de dégradation ou d'extension de dégradation	Risque de dégradation ou d'extension à terme de la dégradation	Risque de dégradation ou d'extension rapide de la dégradation
L'environnement du matériau contenant de l'amiante ne présente pas ou très peu de risque pouvant entraîner à terme, une dégradation ou une extension de la dégradation du matériau.	L'environnement du matériau contenant de l'amiante présente un risque pouvant entraîner à terme, une dégradation ou une extension de la dégradation du matériau.	L'environnement du matériau contenant de l'amiante présente un risque important pouvant entraîner rapidement, une dégradation ou une extension de la dégradation du matériau.

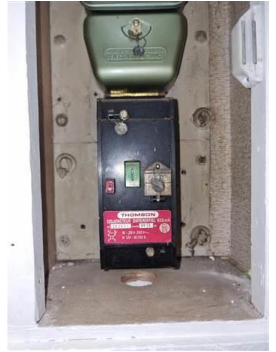
N° Article (1)	Libellé et localisation (*) des anomalies	N° Article (2)	Libellé des mesures compensatoires (3) correctement mises en œuvre	Photos
B2.3.1 h	<p>Au moins un dispositif de protection différentielle ne fonctionne pas pour son seuil de déclenchement.</p> <p>Remarques : Le seuil de déclenchement du dispositif différentiel de protection (DDR) est supérieur au courant différentiel assigné (sensibilité) de ce dernier ; Faire intervenir un électricien qualifié afin de réparer ou de remplacer le DDR</p>

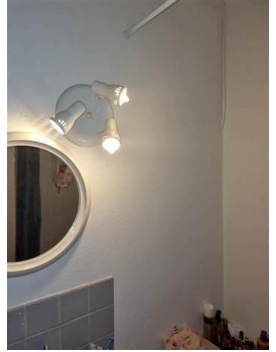
B3.3.6 a3	<p>Au moins un circuit (n'alimentant pas des socles de prises de courant) n'est pas relié à la terre.</p> <p>Remarques : Présence de CIRCUITS électriques NON EQUIPEES de conducteurs de protection (ex : luminaire) ; Faire intervenir un électricien qualifié afin d'installer des conducteurs de protection sur les circuits qui n'en sont pas équipés</p>	B3.3.6 1	<p>Alors que des socles de prise de courant ou des circuits de l'installation ne sont pas reliés à la terre (B.3.3.6 a1), a2 et a3), la mesure compensatoire suivante est correctement mise en œuvre :</p> <p>- protection du (des) CIRCUIT (s) concerné (s) ou de l'ensemble de l'installation électrique par au moins un dispositif différentiel à haute sensibilité = 30 mA.</p>

B6.3.1 a	<p>Local contenant une baignoire ou une douche : l'installation électrique ne répond pas aux prescriptions particulières appliquées à ce local (adéquation entre l'emplacement où est installé le matériel électrique et les caractéristiques de ce dernier – respect des règles de protection contre les chocs électriques liées aux zones).</p> <p>Remarques : Présence de matériel électrique inadapté placé en zone 2 d'un local contenant une douche ou une baignoire ; Faire intervenir un électricien qualifié afin de supprimer le matériel électrique inadapté ou le remplacer par du matériel adapté</p>

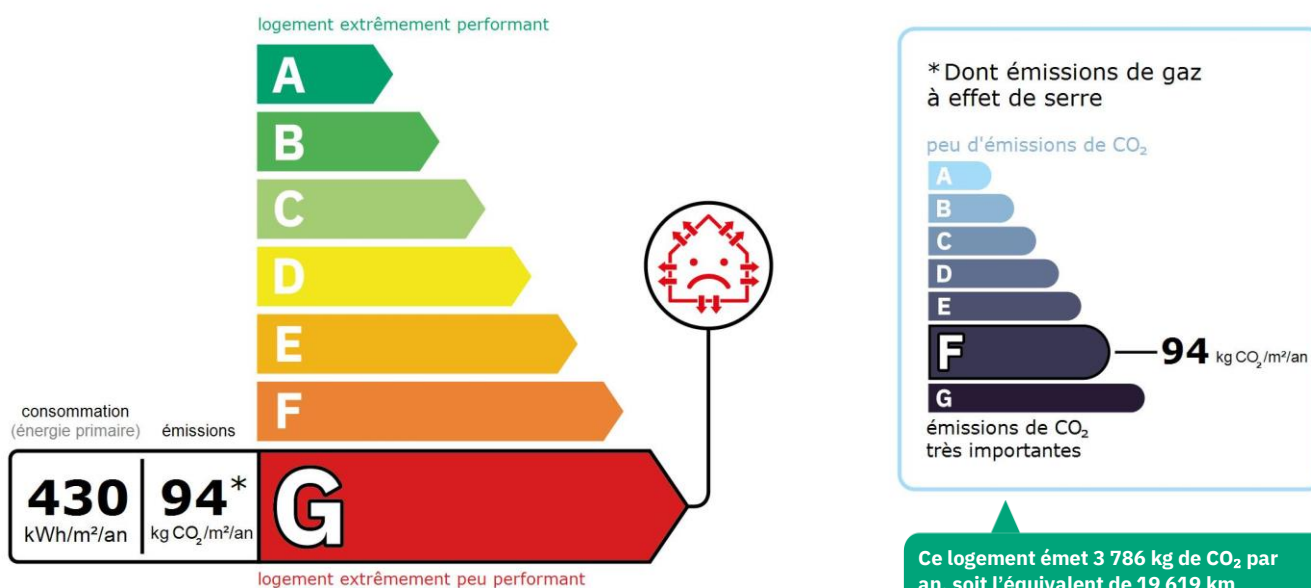
Performance énergétique et climatique

Le niveau de consommation énergétique dépend de l'isolation du logement et de la performance des équipements.
Pour l'améliorer, voir pages 4 à 6

Ce logement émet 3 786 kg de CO₂ par an, soit l'équivalent de 19 619 km parcourus en voiture.
Le niveau d'émissions dépend principalement des types d'énergies utilisées (bois, électricité, gaz, fioul, etc.)
