Dossier de Diagnostics Techniques

Numéro de dossier : 25/05/HUBERTY/2862

Adresse : 31 Rue du général de gaulle

Bât : A - 1er Étage - Lot numéro 19

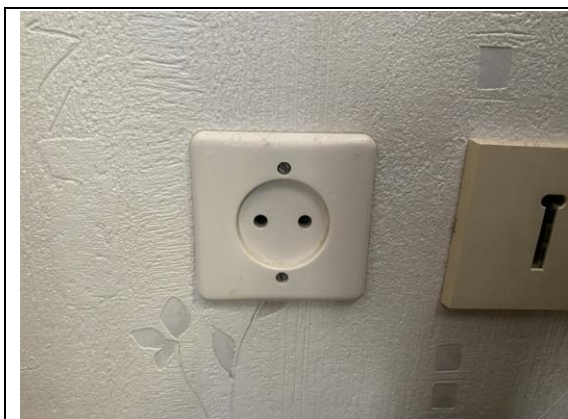
Photo PhEle001

Libellé de l'information complémentaire : B11 b2 Au moins un socle de prise de courant n'est pas de type à obturateur
