MAISON DU TOURISME

**45, Quai Aristide Briand
19000 TULLE**

Audit Technico-Energétique

Numéro d'affaire	Emetteur	Rédacteur	Date	Document	Indice
002_2023	HORUS F & E	GG/AB	22/01/2024	Audit Technico -Energétique	0

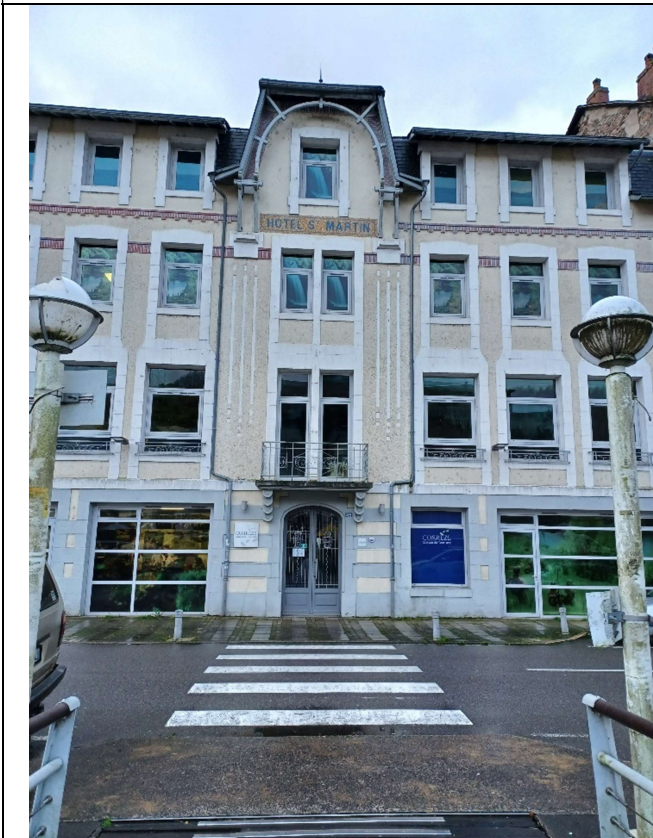
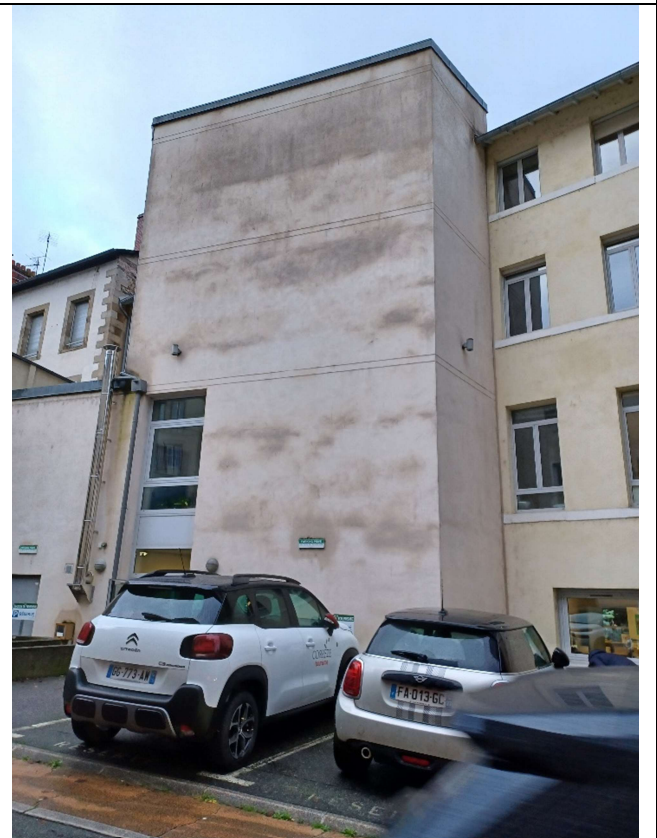
Le sol du RDC est en béton sur terre-plein.

Les menuiseries sont en double vitrage et en aluminium de type 4/6/4 pour les bureaux donnant sur la rue et 4/12/4 pour le reste du bâtiment.

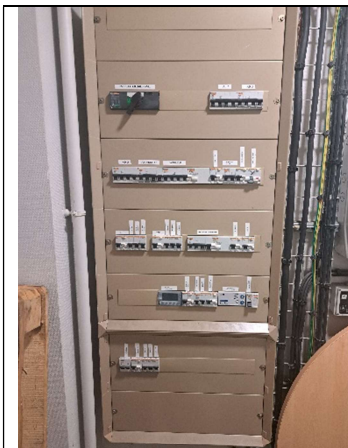
L'installation électrique est en bonne état et ne comporte aucune remarque particulière. L'équipement électrique est régulièrement entretenu par un organisme extérieur. Il comporte un TGBT au rez-de-chaussée et une armoire divisionnaire par niveaux.

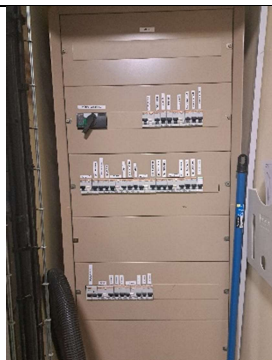
COFFRET D'UN NIVEAU

L'établissement est alimenté depuis un tarif à puissance limité avec un abonnement de 24KVA.

Lors de notre visite la puissance maximum soutirée était de 10KVA.

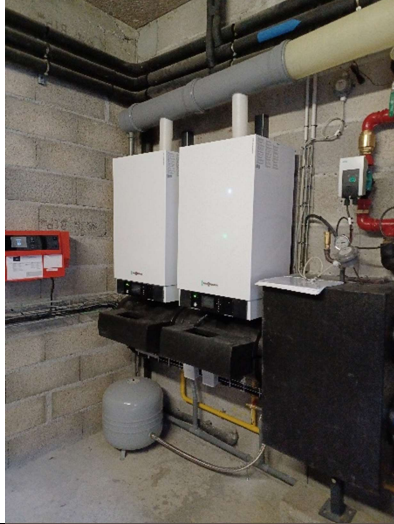
REF	EQUIPEMENTS	NIVEAU	CARACTERISTIQUES	PHOTOS	ETATS		
					E1	E2	E3
EQUIPEMENTS DE CHAUFFAGE							
CH-01	Chaudière gaz	RDC	Système de chauffage par chaudière à gaz à condensation

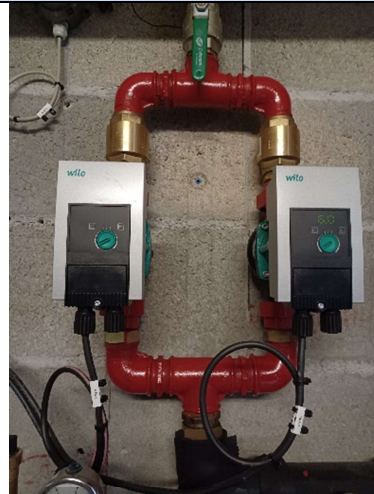
REF	EQUIPEMENTS	NIVEAU	CARACTERISTIQUES	PHOTOS	ETATS		
					E1	E2	E3
EQUIPEMENTS DE CHAUFFAGE							
CH-03	Circulateur	RDC	Circulateurs à vitesse variable

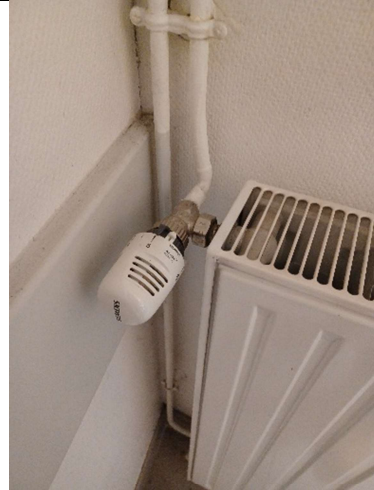
CH-04	Régulation des émetteurs	Tous niveaux	Robinets thermostatiques sur radiateurs

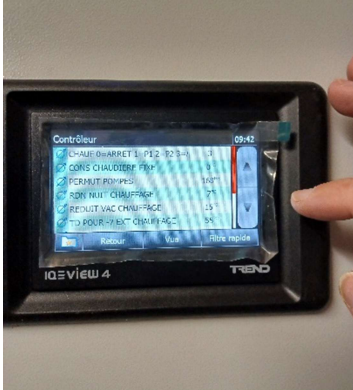
REF	EQUIPEMENTS	NIVEAU	CARACTERISTIQUES	PHOTOS	ETATS		
					E1	E2	E3
EQUIPEMENTS DE CHAUFFAGE							
CH-05	Régulation de la production	RDC	Système de régulation de la production

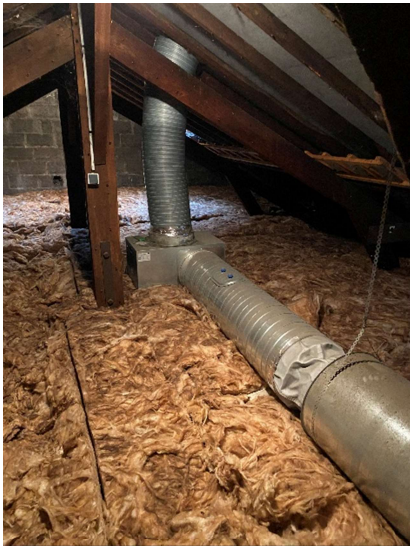
EQUIPEMENTS DE VENTILATION							
V-01	Caisson d'extraction	Grenier	Système de ventilation simple flux

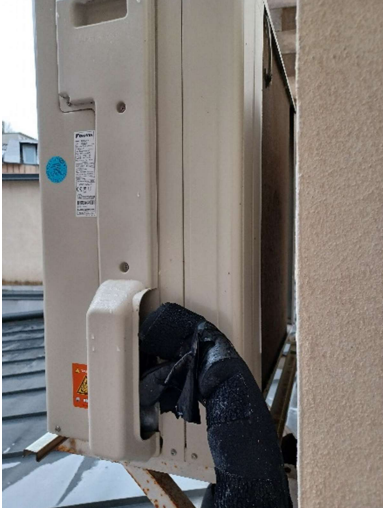
REF	EQUIPEMENTS	NIVEAU	CARACTERISTIQUES	PHOTOS	ETATS		
					E1	E2	E3
EQUIPEMENTS DE CLIMATISATION							
CL-01	Groupe extérieur de climatisation	Toiture extension	Groupe extérieur de climatisation de type mono split - R410A

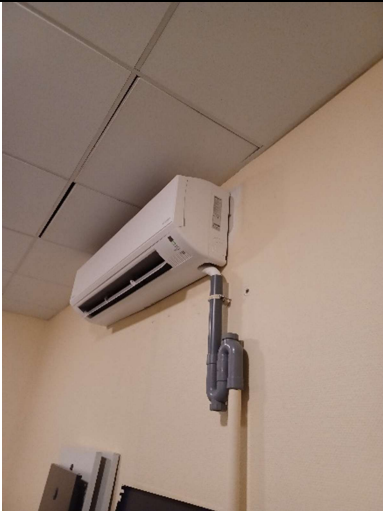
CL-02	Unité murale	R+2	Unité intérieure murale

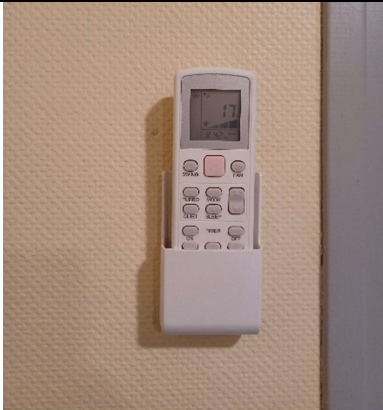
REF	EQUIPEMENTS	NIVEAU	CARACTERISTIQUES	PHOTOS	ETATS		
					E1	E2	E3
EQUIPEMENTS DE CLIMATISATION							
CL-03	Thermostat d'ambiance	RDC	Thermostat d'ambiance

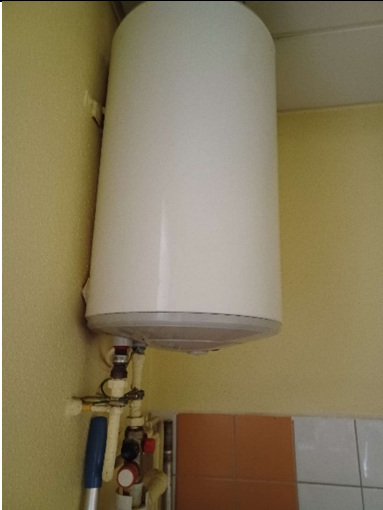
EQUIPEMENTS EAU / ECS							
ECS-01	Production ECS des sanitaires	Tous niveaux	Système de production ECS par ballon électrique

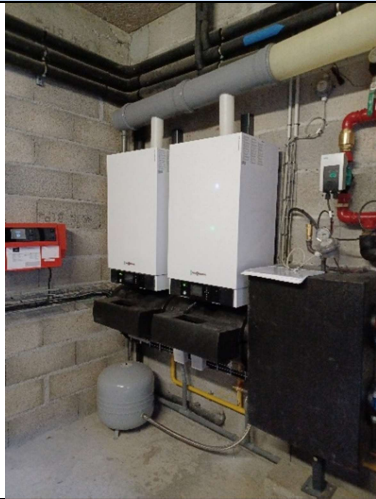
REF	EQUIPEMENTS	NIVEAU	CARACTERISTIQUES	PHOTOS	ETATS				
					E1	E2	E3	E4	
EQUIPEMENTS EN CHAUFFERIE									
CH-01	Chaudière GAZ	RDC	Marque : VIESSMANN Type : Année : Production de chaud : chaudière gaz murale à condensation Puissance chaude nominale : Production du chauffage uniquement pas l'ECS.

La production de chaleur est récente et performante, peu de solutions peuvent être mis en place pour améliorer sauf une PAC Air/Eau en relève des chaudières gaz.

Il n'y a pas de désemboueur sur l'installation de chauffage celui-ci est nécessaire pour éviter les boues dans le réseau de chauffage. Il n'y a pas également de dégazeur sur l'installation de chauffage celui-ci est nécessaire afin de traiter l'air dans le circuit pour éviter notamment des bruits dans l'installation.

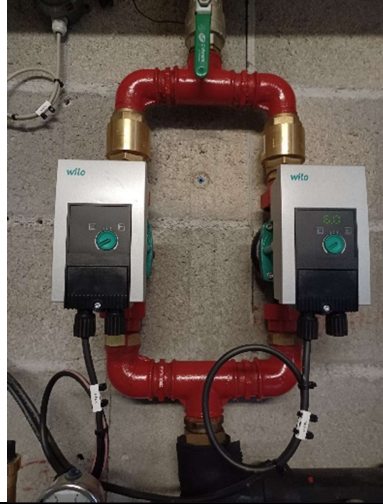
REF	EQUIPEMENTS	NIVEAU	CARACTERISTIQUES	PHOTOS	ETATS			
					E1	E2	E3	E4
EQUIPEMENTS EN CHAUFFERIE								
CH-03	Circulateur	RDC	Circulateurs à vitesse variable

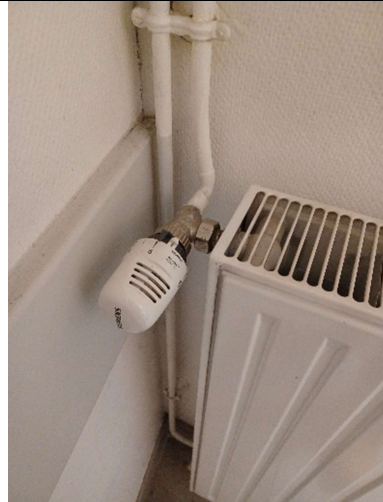
CH-04	Régulation des émetteurs	Tous niveaux	Robinets thermostatiques sur radiateurs

Au niveau des émetteurs des robinets thermostatiques connectés avec thermostat par bureau pourraient être mis en place avec des robinets auto équilibrants.

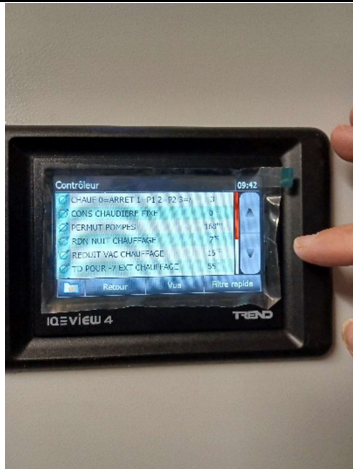
REF	EQUIPEMENTS	NIVEAU	CARACTERISTIQUES	PHOTOS	ETATS			
					E1	E2	E3	E4
EQUIPEMENTS DE CHAUFFAGE								
CH-05	Régulation de la production	RDC	Système de régulation de la production

La régulation peut être améliorée, cette amélioration peut se faire de différente manière soit en local avec arrêt des paramètres pour que ce ne soit pas modifiables par l'utilisateur, soit par une gestion à distance avec report des différents paramètres de fonctionnement et modification possible à distance.

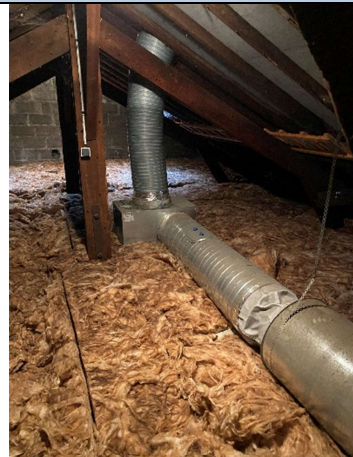
EQUIPEMENTS DE VENTILATION								
V-01	Caisson d'extraction	Grenier	Système de ventilation simple flux

La ventilation du bâtiment est de type simple flux, il serait possible de mettre en place pour le dernier niveau une ventilation de type double flux.

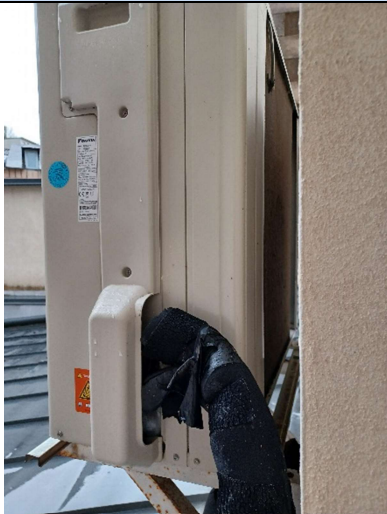
REF	EQUIPEMENTS	NIVEAU	CARACTERISTIQUES	PHOTOS	ETATS			
					E1	E2	E3	E4
EQUIPEMENTS DE CLIMATISATION								
CL-01	Groupe extérieur de climatisation	Toiture extension	Groupe extérieur de climatisation de type mono split - R410A

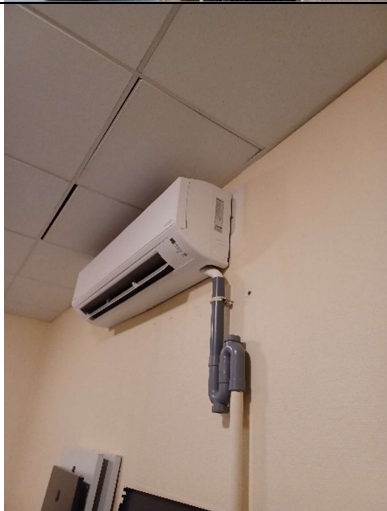
CL-02	Unité murale	R+2	Unité intérieure murale

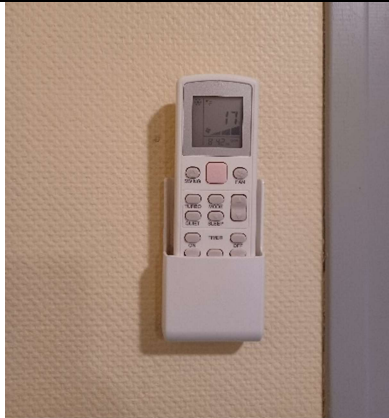
REF	EQUIPEMENTS	NIVEAU	CARACTERISTIQUES	PHOTOS	ETATS			
					E1	E2	E3	E4
EQUIPEMENTS DE CLIMATISATION								
CL-03	Thermostat d'ambiance	RDC	Thermostat d'ambiance

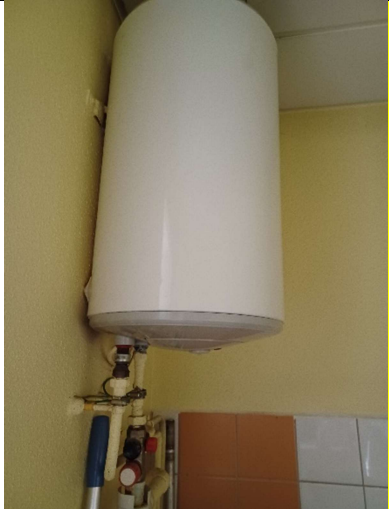
EQUIPEMENTS EAU / ECS								
ECS-01	Production ECS des sanitaires	Tous niveaux	Système de production ECS par ballon électrique

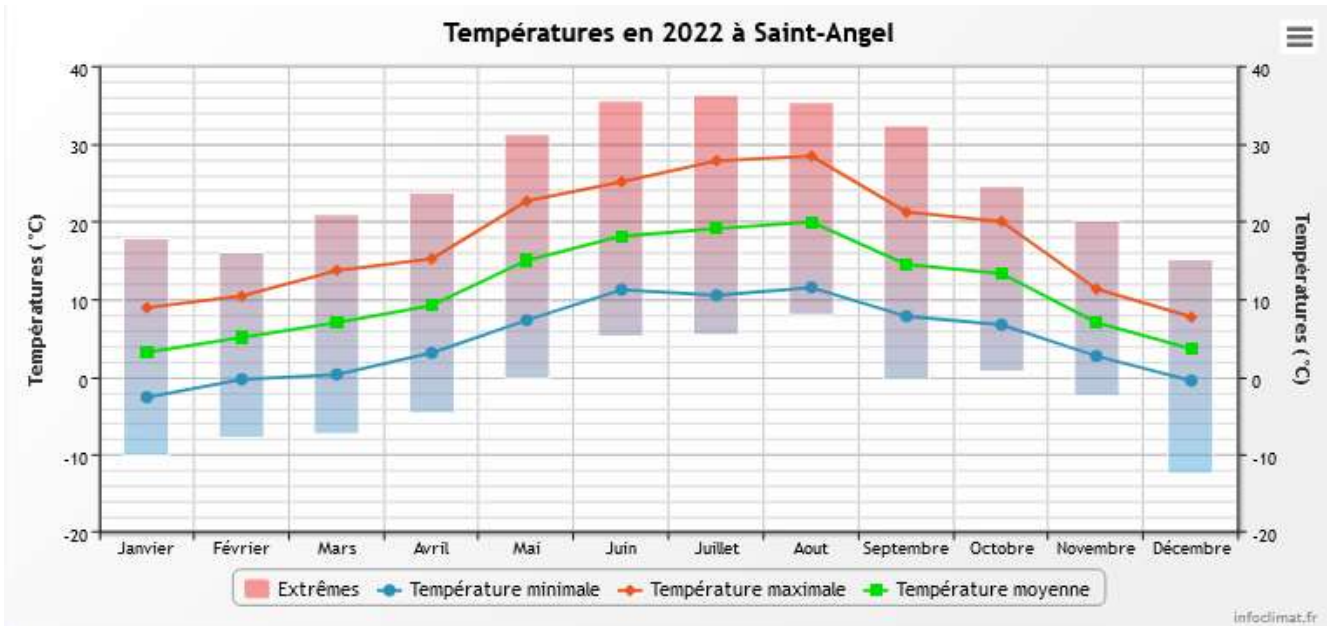
Graphique de températures sur l'année 2022 de la station météo de référence (Saint Angel)
