Objet : Envoi des résultats des diagnostics immobiliers

Adresse : **Postolonnec**
 Commune : **29160 CROZON**
 Périmètre de repérage: **Appartement au 1er étage**

Type :	Appartement - T5	Bâtiment :		Références parcelles :	2
Lots principaux :	N/A	Étage :		Références cadastrales :	HI
Lots secondaires :		Porte :			
Date de diagnostics :	11/03/2025	Accompagnateur :	Sans accompagnateur	Opérateur :	RAMPON GUILLAUME
Date d'émission :	20/03/2025

Rapport de l'état relatif à la présence d'agent de dégradation biologique du bois

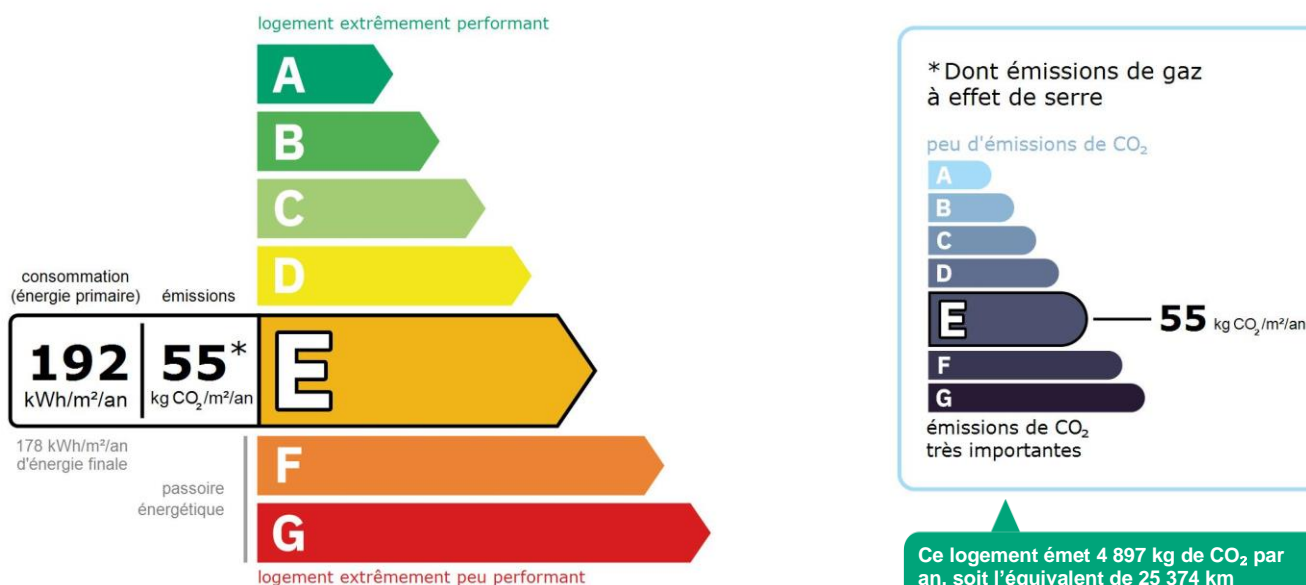
Performance énergétique et climatique

Le niveau de consommation énergétique dépend de l'isolation du logement et de la performance des équipements. Pour l'améliorer, voir pages 4 à 6

Ce logement émet 4 897 kg de CO₂ par an, soit l'équivalent de 25 374 km parcourus en voiture. Le niveau d'émissions dépend principalement des types d'énergies utilisées (bois, électricité, gaz, fioul, etc.)

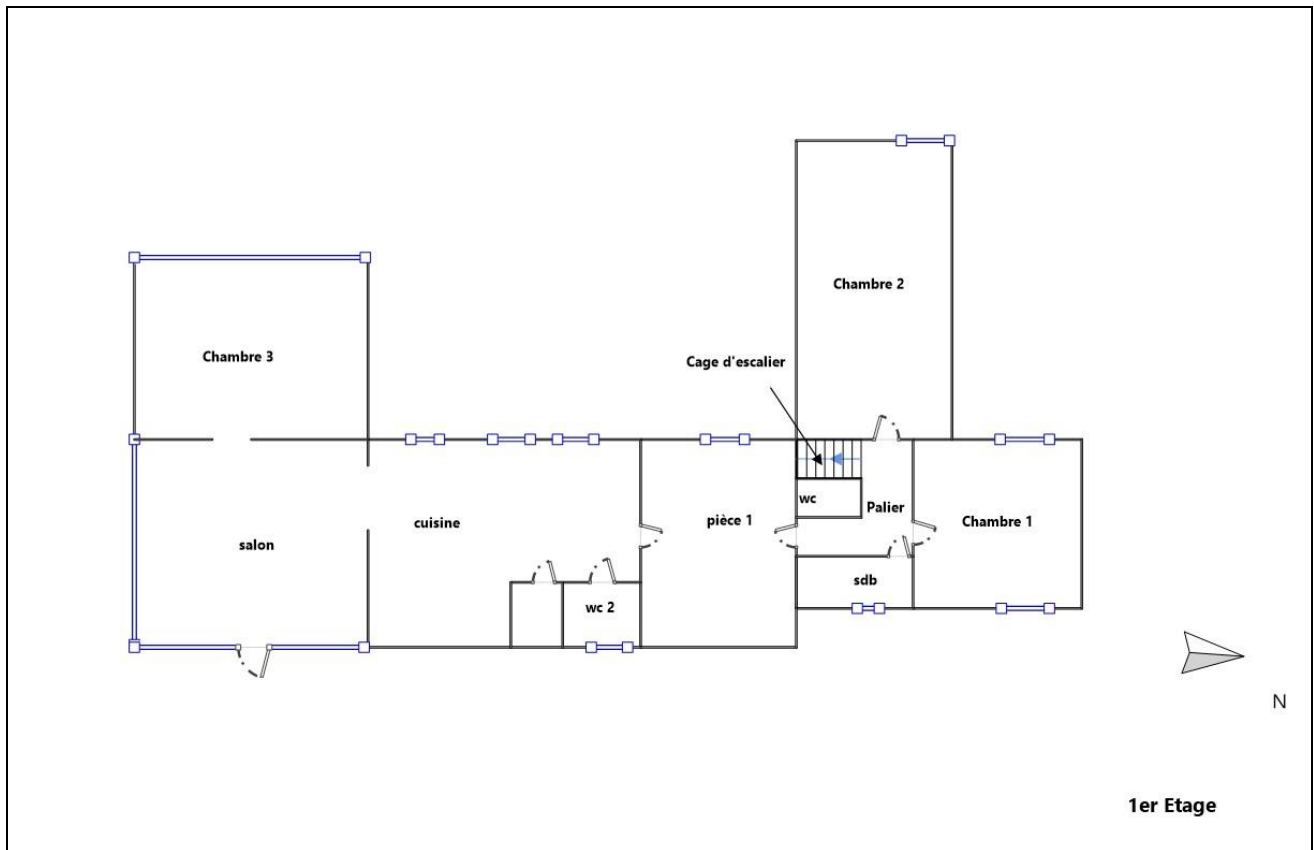
Annexe – Croquis de repérage

Localisation	Liste des ouvrages, parties d'ouvrages	Observations et constatations diverses
Général	-	<p>Les zones situées sous parquets et faces arrières des plinthes n'ont pas été visitées par défaut d'accès</p> <p>Les zones situées derrière les doublages des murs et plafonds n'ont pas été visitées par défaut d'accès</p> <p>Les zones situées derrière les coffrages non démontables n'ont pas été visitées par défaut d'accès</p> <p>Les zones situées derrière les meubles fixes n'ont pas été visitées par défaut d'accès</p> <p>Le diagnostic se limite aux zones rendues visibles et accessibles par le propriétaire</p> <p>Nous nous engageons, lors d'une autre visite, à compléter le diagnostic sur les zones ayant été rendues accessibles</p> <p>A cause de l'absence de trappe, un désaradoisage ou un détuilage permettrait une inspection de la charpente non visible lors de la visite</p>
1er étage - Chambre 1	Mur	Présence de fissure

1er étage - Cage d'escalier	Mur	Présence de fissure
1er étage - Pièce 1	Mur	Présence de fissure
1er étage - Salon	Sol - mur	Présence de salpêtre
1er étage - Chambre 3	Mur	Présence d'un taux d'humidité supérieur à 20% et de fissure

Agents de dégradation	Traces observées	Localisation
Anobium punctatum (Petites vrillettes)	présence de trous de sortie	1er étage - Chambre 2
Anobium punctatum (Petites vrillettes), Grosses vrillettes (Xestobium rufovillosum)	présence de trous de sortie	1er étage - Pièce 1

Agents de dégradation	Traces observées	Localisation
Présence de moisissures	Néant	1er étage - Cuisine

A cause de l'absence de trappe, un désardoisage ou un détuilage permettrait une inspection de la charpente non visible lors de la visite
