Dossier Technique Immobilier

Numéro de dossier : 23/IMO/1868
Date du repérage : 26/07/2023

Désignation du ou des bâtiments
<p><i>Localisation du ou des bâtiments :</i> Département : ... Finistère Adresse : LE GRAND LAUNAY Commune : 29550 SAINT-NIC Section cadastrale ZB, Parcelle(s) n° 40</p> <p>Désignation et situation du ou des lot(s) de copropriété : Ce bien ne fait pas partie d'une copropriété</p> <p>Périmètre de repérage :</p>

Rapport de mission de repérage des matériaux et produits contenant de l'amiante pour l'établissement du constat établi à l'occasion de la vente d'un immeuble bâti (Listes A et B de l'annexe 13-9 du Code de la Santé publique)

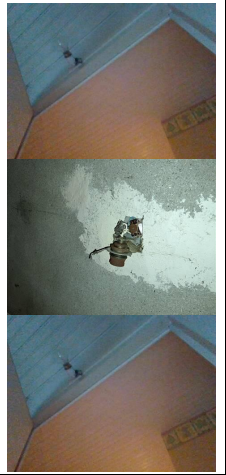
Domaines	Anomalies	Photo
	<p>L'installation électrique comporte au moins une connexion avec une partie active nue sous tension accessible. Remarques : Présence de connexion de matériel électrique présentant des parties actives nues sous tension ; Faire intervenir un électricien qualifié afin de remplacer les matériels présentant des parties actives nues sous tension (Ex : Rez de chaussée - Placard, Rez de chaussée - Salle de bain, Rez de chaussée - Wc)</p>

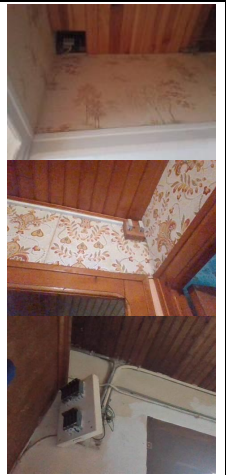
<p>L'installation électrique comporte au moins un dispositif de protection avec une partie active nue sous tension accessible. Remarques : Présence de dispositif de protection de matériel électrique présentant des parties actives nues sous tension ; Faire intervenir un électricien qualifié afin de remplacer les matériels présentant des parties actives nues sous tension (Rez de chaussée - Chaufferie, 1er étage - Dégagement, 1er étage - Palier, 2ème étage - Grenier)</p>

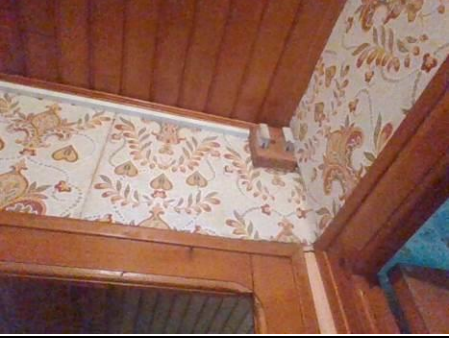
<p>Photo PhEle008 Libellé de l'information complémentaire : B11 c2 Au moins un socle de prise de courant ne possède pas un puits de 15 mm. Remarques : (Ex : Rez de chaussée - Dégagement) (1er étage)</p>
 	<p>Photo PhEle001 Libellé de l'anomalie : B4.3 b Le type d'au moins un fusible ou un disjoncteur n'est plus autorisé (fusible à tabatière, à broches rechargeables, coupe-circuit à fusible de type industriel, disjoncteur réglable en courant protégeant des circuits terminaux). Remarques : Présence de fusible(s) de type à bascule Présence de fusible(s) de type à broche(s) rechargeable(s) ; Faire intervenir un électricien qualifié afin de remplacer le(s) fusible(s) de type à bascule par des protections autorisées Faire intervenir un électricien qualifié afin de remplacer le(s) fusible(s) de type à broche(s) rechargeable(s) par des protections autorisées (Rez de chaussée - Chaufferie, 1er étage - Dégagement)</p>

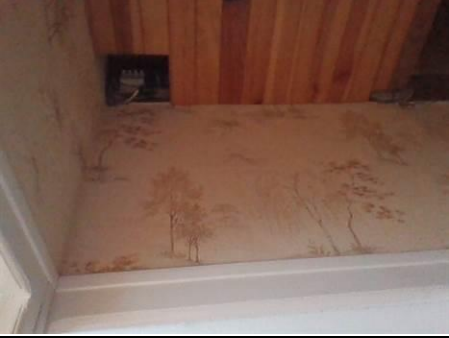
<p>Photo PhEle004 Libellé de l'anomalie : B7.3 e L'installation électrique comporte au moins un dispositif de protection avec une partie active nue sous tension accessible. Remarques : Présence de dispositif de protection de matériel électrique présentant des parties actives nues sous tension ; Faire intervenir un électricien qualifié afin de remplacer les matériels présentant des parties actives nues sous tension (Rez de chaussée - Chaufferie, 1er étage - Dégagement, 1er étage - Palier, 2ème étage - Grenier)</p>

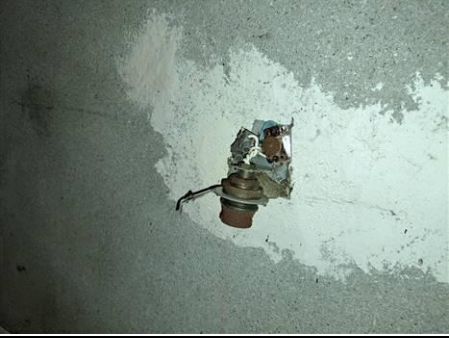
<p>Photo PhEle004 Libellé de l'anomalie : B7.3 e L'installation électrique comporte au moins un dispositif de protection avec une partie active nue sous tension accessible. Remarques : Présence de dispositif de protection de matériel électrique présentant des parties actives nues sous tension ; Faire intervenir un électricien qualifié afin de remplacer les matériels présentant des parties actives nues sous tension (Rez de chaussée - Chaufferie, 1er étage - Dégagement, 1er étage - Palier, 2ème étage - Grenier)</p>

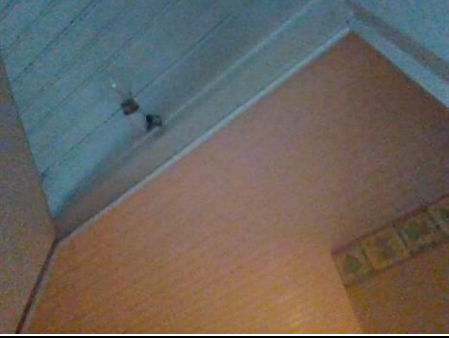
<p>Photo PhEle005 Libellé de l'anomalie : B7.3 d L'installation électrique comporte au moins une connexion avec une partie active nue sous tension accessible. Remarques : Présence de connexion de matériel électrique présentant des parties actives nues sous tension ; Faire intervenir un électricien qualifié afin de remplacer les matériels présentant des parties actives nues sous tension (Ex : Rez de chaussée - Placard, Rez de chaussée - Salle de bain, Rez de chaussée - Wc)</p>

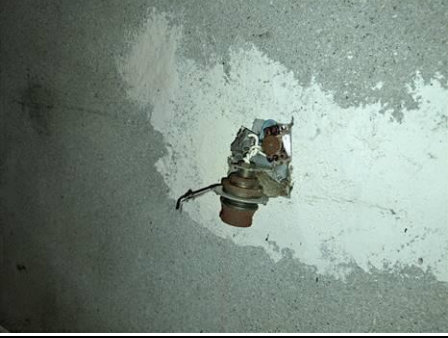
<p>Photo PhEle005 Libellé de l'anomalie : B7.3 d L'installation électrique comporte au moins une connexion avec une partie active nue sous tension accessible. Remarques : Présence de connexion de matériel électrique présentant des parties actives nues sous tension ; Faire intervenir un électricien qualifié afin de remplacer les matériels présentant des parties actives nues sous tension (Ex : Rez de chaussée - Placard, Rez de chaussée - Salle de bain, Rez de chaussée - Wc)</p>
