# DOSSIER TECHNIQUE IMMOBILIER

Numéro de dossier : 250716594/DE/49100/Angers France  
Date du repérage : 28/07/2025

Adresse : .....**234bis Rue haute des Banchais**

Commune : .....**49100 Angers (France)**

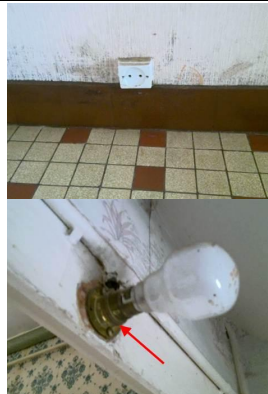
B6.3.1 a	Local contenant une baignoire ou une douche : l'installation électrique ne répond pas aux prescriptions particulières appliquées à ce local (adéquation entre l'emplacement où est installé le matériel électrique et les caractéristiques de ce dernier - respect des règles de protection contre les chocs électriques liées aux zones). <b>Remarques :</b> Prise de courant non protégée par un 30 mA			
B8.3 a	L'installation comporte au moins un matériel électrique vétuste. <b>Remarques :</b> Présence de matériel électrique vétuste (douilles, interrupteurs, socles de prise...) ; <b>Faire intervenir un électricien qualifié afin de remplacer les matériels électriques vétustes</b>

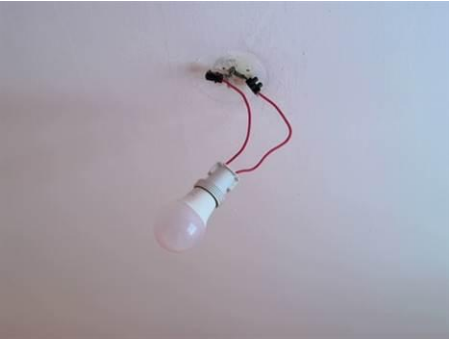
<p>Photo PhEle001 Libellé de l'anomalie : B3.3.6 a3 Au moins un circuit (n'alimentant pas des socles de prises de courant) n'est pas relié à la terre. Remarques : Luminaire</p>
 	<p>Photo PhEle002 Libellé de l'anomalie : B3.3.6 a1 Au moins un socle de prise de courant ne comporte pas de broche de terre. Remarques : Au moins une prise de courant ne possède pas de prise de terre.</p>

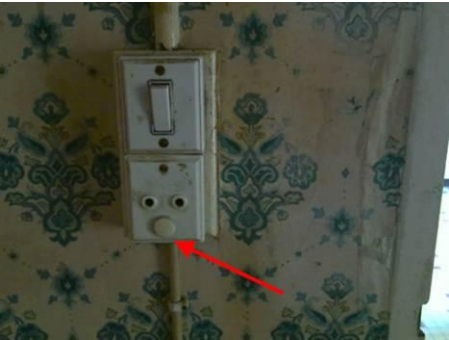
<p>Photo PhEle003 Libellé de l'anomalie : B4.3 b Le type d'au moins un fusible ou un disjoncteur n'est plus autorisé (fusible à tabatière, à broches rechargeables, coupe-circuit à fusible de type industriel, disjoncteur réglable en courant protégeant des circuits terminaux). Remarques : Présence de fusibles à puits</p>
 	<p>Photo PhEle004 Libellé de l'anomalie : B8.3 a L'installation comporte au moins un matériel électrique vétuste. Remarques : Présence de matériel électrique vétuste (douilles, interrupteurs, socles de prise...) ; Faire intervenir un électricien qualifié afin de remplacer les matériels électriques vétustes</p>

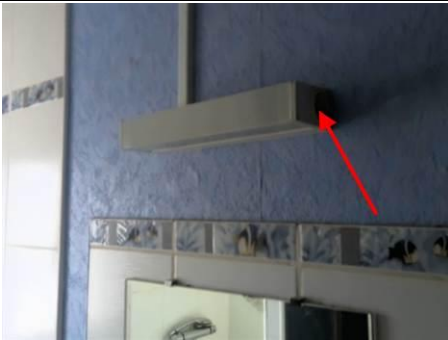
Photo PhEle005

Libellé de l'anomalie : B5.3 a Locaux contenant une baignoire ou une douche : la continuité électrique de la liaison équipotentielle supplémentaire, reliant les éléments conducteurs et les masses des matériels électriques, n'est pas satisfaisante (résistance supérieure à 2 ohms).

Remarques : La prise du luminaire n'est pas reliée à la terre.

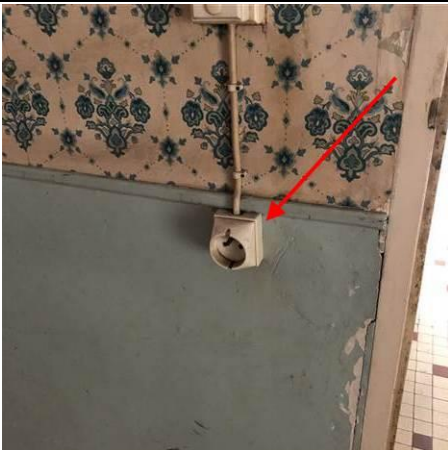
Photo PhEle006

Libellé de l'anomalie : B3.3.6 a2 Au moins un socle de prise de courant comporte une broche de terre non reliée à la terre.

Remarques : Au moins une prise de courant possédant une fiche de terre n'est pas reliée à la terre.

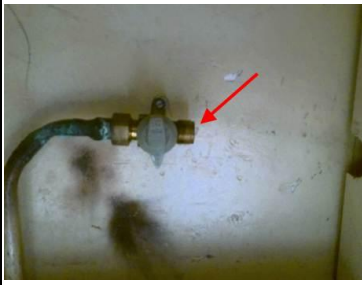
Points de contrôle <sup>(3)</sup> (selon la norme)	Anomalies observées (A1 <sup>(4)</sup> , A2 <sup>(5)</sup> , DGI <sup>(6)</sup> , 32c <sup>(7)</sup> )	Libellé des anomalies et recommandations	Photos
C.7 - 8b Organe de Coupure d'Appareil (OCA)	A2	L'extrémité de l'organe de coupure d'appareil ou de la tuyauterie en attente n'est pas obturée. (Robinet en attente)  <b>Remarques :</b> (Cuisine) L'extrémité du robinet en attente n'est pas obturée ; Poser ou faire poser un bouchon par un installateur gaz qualifié sur l'extrémité du robinet <b>Risque(s) constaté(s) :</b> Dégagement de gaz et donc un risque d'explosion

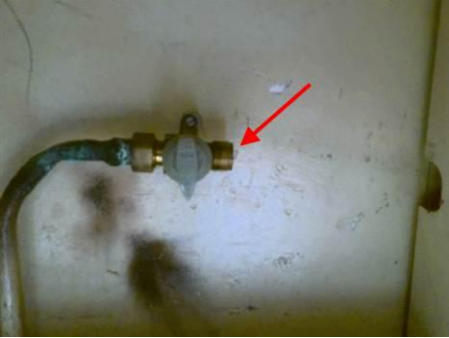
<p>Photo n° PhGaz001 Localisation : Cuisine Chaudière SAUNIER DUVAL (Type : Raccordé)</p>
 	<p>Photo n° PhGaz002 Localisation : Cuisine Robinets en attente (Type : )</p>
