Rapport de mission de repérage des matériaux et produits contenant de l'amiante pour l'établissement du constat établi à l'occasion de la vente d'un immeuble bâti (listes A et B de l'annexe 13-9 du Code de la Santé publique)

Numéro de dossier : 25/IMO/0216
Date du repérage : 23/05/2025

Adresse	Rue : 73 Avenue de la république Bât., escalier, niveau, appartement n°, lot n°: Ce bien ne fait pas partie d'une copropriété Code postal, ville : . 80200 PERONNE Section cadastrale BH, Parcelle(s) n° 8
Périmètre de repérage : Toutes parties accessibles sans démontage ni destruction
Type de logement : Pavillon individuel
Fonction principale du bâtiment : Habitation (maison individuelle)
Date de construction : < 1949

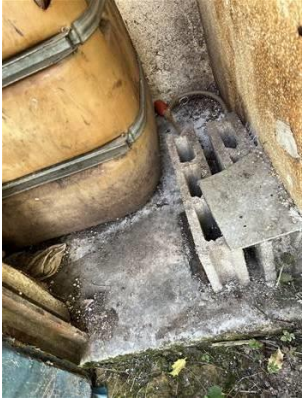
Localisation	Identifiant + Description	Conclusion (justification)	Etat de conservation** et préconisations*	Photo
Rez de chaussée - Local Cuve	Identifiant: M001 Description: Dépôt Plaques en fibro-ciment Liste selon annexe.13-9 du CSP: B	Présence d'amiante (Sur jugement de l'opérateur)	Matériau non dégradé Résultat EP** Préconisation : Il est recommandé de réaliser une évaluation périodique.

<p>Photo n° PhA001 Localisation : Rez de chaussée - Local Cuve Ouvrage : Murs, Cloisons "en dur" et Poteaux (périphériques et intérieurs) Partie d'ouvrage : Revêtements durs (amiante-ciment) Description : Dépôt Plaques en fibro-ciment</p>
 	<p>Photo n° PhA002 Localisation : Parties extérieures Ouvrage : Murs, Cloisons "en dur" et Poteaux (périphériques et intérieurs) Partie d'ouvrage : Revêtements durs (amiante-ciment) Description : Dépôt Plaques en fibro-ciment</p>
 	<p>Photo n° PhA002 Localisation : Parties extérieures Ouvrage : Murs, Cloisons "en dur" et Poteaux (périphériques et intérieurs) Partie d'ouvrage : Revêtements durs (amiante-ciment) Description : Dépôt Plaques en fibro-ciment</p>

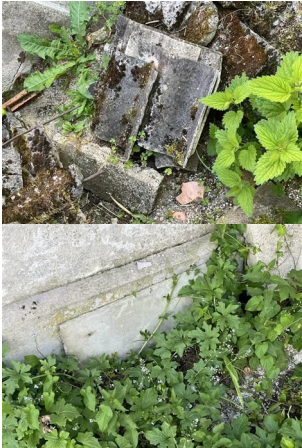
Parties extérieures	Identifiant: M002 Description: Dépôt Plaques en fibro-ciment Liste selon annexe.13-9 du CSP: B	Présence d'amiante (Sur jugement de l'opérateur)	Matériau non dégradé Résultat EP** Préconisation : Il est recommandé de réaliser une évaluation périodique.
