# Résumé de l'expertise n° 03/25/SHA/0021

Adresse : ..... **22 rue de Buferon**

## Rapport de mission de repérage des matériaux et produits contenant de l'amiante pour l'établissement du constat établi à l'occasion de la vente d'un immeuble bâti (listes A et B de l'annexe 13-9 du Code de la Santé publique)

Numéro de dossier : 03/25/SHA/0021  
Date du repérage : 18/04/2025

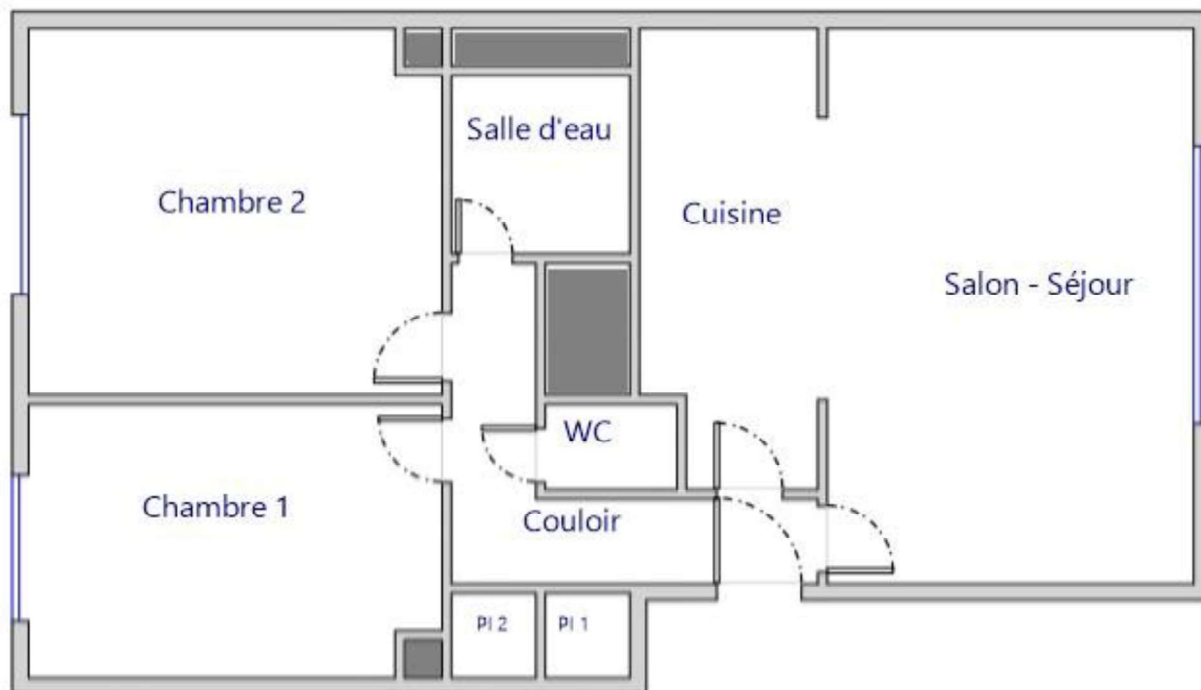
7.1 - Annexe - Schéma de repérage

**M001 - Conduit en fibres-ciment**

Présence d'amiante

EP

**M002 - Plaques en fibres-ciment (y compris plaques « sous tuiles »)**

AC1

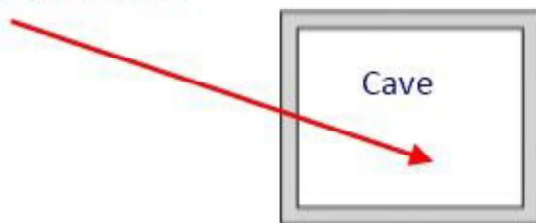
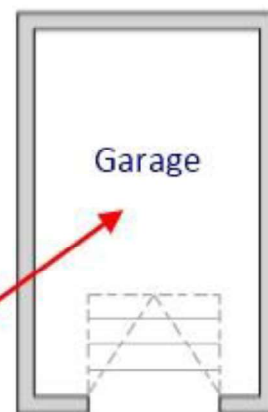
<p>Photo n° PhA001                  Localisation : Cave                  Ouvrage : 6 - Conduits et accessoires intérieurs - Conduits de fluides (air, eau, vapeur, fumée, échappement, autres fluides)                  Partie d'ouvrage : Conduit en fibres-ciment                  Description : Conduit en fibres-ciment                  Localisation sur croquis : M001</p>
	<p>Photo n° PhA002                  Localisation : Garage                  Ouvrage : 1 - Couvertures, Toitures, Terrasses et étanchéités - Plaques ondulées et planes                  Partie d'ouvrage : Plaques en fibres-ciment (y compris plaques « sous tuiles »)                  Description : Plaques en fibres-ciment (y compris plaques « sous tuiles »)</p>

Localisation	Identifiant + Description	Conclusion (justification)	Etat de conservation** et préconisations*	Photo
Cave	Identifiant: M001 Description: Conduit en fibres-ciment <a href="#">Liste selon annexe.13-9 du CSP: B</a>	Présence d'amiante (sur jugement de l'opérateur)	Matériau non dégradé  <b>Résultat EP**</b>  <b>Préconisation :</b> Il est recommandé de réaliser une évaluation périodique.	
Garage	Identifiant: M002 Description: Plaques en fibres-ciment (y compris plaques « sous tuiles ») <a href="#">Liste selon annexe.13-9 du CSP: B</a>	Présence d'amiante (sur jugement de l'opérateur)	Matériau dégradé (étendue ponctuelle)  <b>Résultat AC1**</b>  <b>Préconisation :</b> Il est recommandé de réaliser une action corrective de premier niveau.

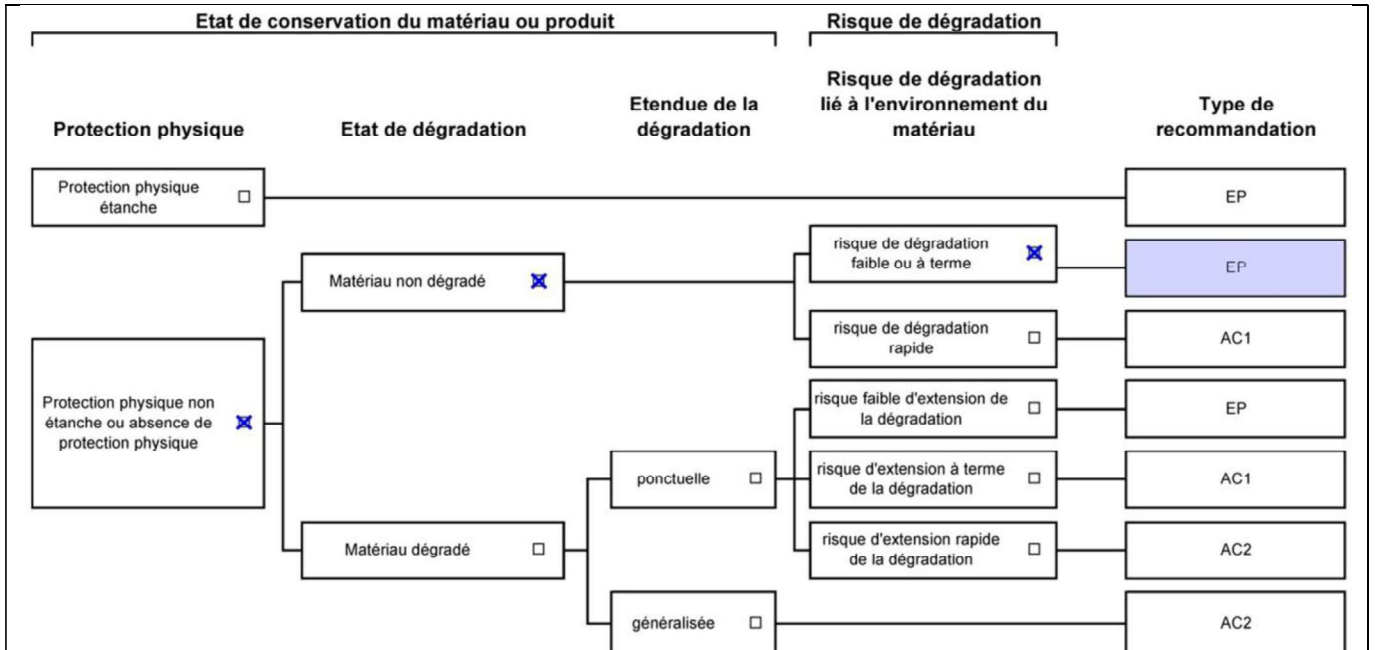
Identifiant Matériau : M001

Bâtiment / local ou zone homogène : Cave

Matériau : Conduit en fibres-ciment

Résultat EP : Il est recommandé de réaliser une évaluation périodique.

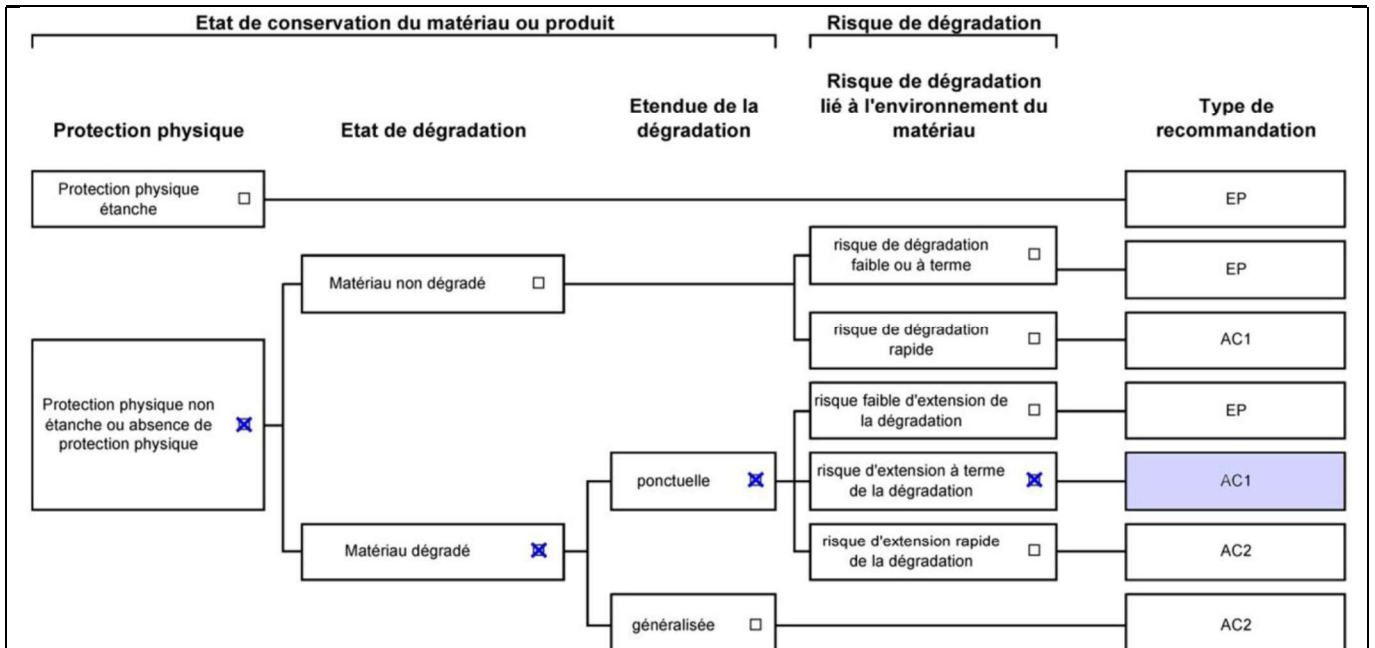
Identifiant Matériau : M002

Bâtiment / local ou zone homogène : Garage

Matériau : Plaques en fibres-ciment (y compris plaques « sous tuiles »)

Résultat AC1 : Il est recommandé de réaliser une action corrective de premier niveau.
