# DPE Diagnostic de performance énergétique (logement)

N°ADEME : [2449E4318553F](#)  
Etabli le : 05/12/2024  
Valable jusqu'au : 04/12/2034

Adresse : **28, rue de la Liberté**  
**49520 GRUGE L HOPITAL**

Type de bien : Maison Individuelle  
Année de construction : Avant 1948  
Surface de référence : **144.35 m²**

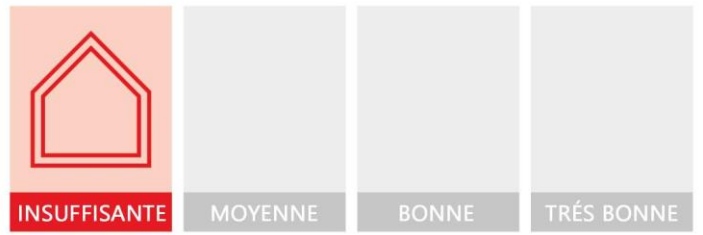
### Performance de l'isolation

<b>Murs</b>	Mur en pierre de taille et moellons avec remplissage tout venant d'épaisseur 65 cm avec un doublage rapporté donnant sur l'extérieur Mur en pierre de taille et moellons avec remplissage tout venant d'épaisseur 50 cm avec un doublage rapporté donnant sur un local chauffé Mur en pierre de taille et moellons avec remplissage tout venant d'épaisseur 50 cm avec un doublage rapporté donnant sur l'extérieur	<b>insuffisante</b>

<b>Plancher bas</b>	Plancher inconnu non isolé donnant sur un terre-plein	<b>insuffisante</b>

<b>Toiture/plafond</b>	Plafond avec ou sans remplissage non isolé donnant sur un local chauffé Plafond sous solives bois donnant sur un comble fortement ventilé Combles aménagés sous rampants donnant sur l'extérieur (combles aménagés)	<b>très bonne</b>

<b>Portes et fenêtres</b>	Fenêtres battantes pvc, double vitrage / Fenêtres battantes bois, simple vitrage / Portes-fenêtres battantes pvc, double vitrage / Fenêtres oscillantes bois, double vitrage / Porte(s) pvc avec double vitrage / Porte(s) bois avec 30-60% de vitrage simple	<b>moyenne</b>
