Etat de l'Installation Intérieure d'Electricité

Numéro de dossier : 34^E12251
Date du repérage : 02/12/2024

Type d'immeuble : **Maison individuelle**
Adresse : **28, rue de la Liberté**
Commune : **49520 GRUGE L HOPITAL**
Département : **Maine-et-Loire**
Référence cadastrale : , identifiant fiscal : **N/A**
Désignation et situation du ou des lot(s) de copropriété :

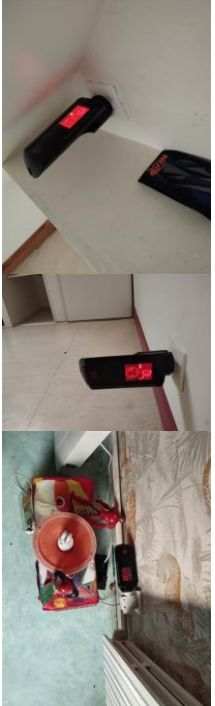
Domaines	Anomalies	Photo
	<p>Au moins un socle de prise de courant comporte une broche de terre non reliée à la terre. Remarques : Rez-de-chaussée : Salon, Cuisine, Pièce : Présence de prise de courant avec broche de terre non reliée à un conducteur de terre. Etage 1 : Chambre 11, Chambre 12, Chambre 13 : Présence de prise de courant avec broche de terre non reliée à un conducteur de terre. Etage 2 : Pièce 11, Pièce 12 : Présence de prise de courant avec broche de terre non reliée à un conducteur de terre.</p>

<p>Au moins un circuit (n'alimentant pas des socles de prises de courant) n'est pas relié à la terre. Remarques : En éclairage.</p>

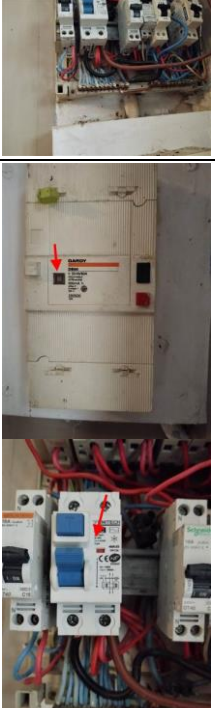
<p>3. Dispositif de protection contre les surintensités adapté à la section des conducteurs, sur chaque circuit</p>	<p>Plusieurs circuits disposent d'un conducteur neutre commun dont les conducteurs ne sont pas correctement protégés contre les surintensités.</p> <p>Le courant assigné de l'interrupteur différentiel placé en aval du disjoncteur de branchement n'est pas adapté. Remarques : Le dispositif 30 mA est à 40A alors que le DDR est à 60A.</p>

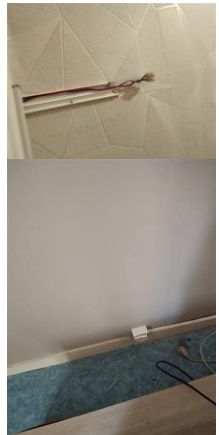
Domaines	Anomalies	Photo
5. Matériels électriques présentant des risques de contacts directs avec des éléments sous tension - Protection mécanique des conducteurs	L'installation électrique comporte au moins une connexion avec une partie active nue sous tension accessible. Remarques : Présence de dominos de connexion non protégés. Présence de prises de courant mal fixée. ; Faire intervenir un électricien qualifié afin de remplacer les matériels présentant des parties actives nues sous tension

6. Matériels électriques vétustes, inadaptés à l'usage	L'installation comporte au moins un matériel électrique vétuste. Remarques : Présence de douille chantier en éclairage. ; Faire intervenir un électricien qualifié afin de remplacer les matériels électriques vétustes

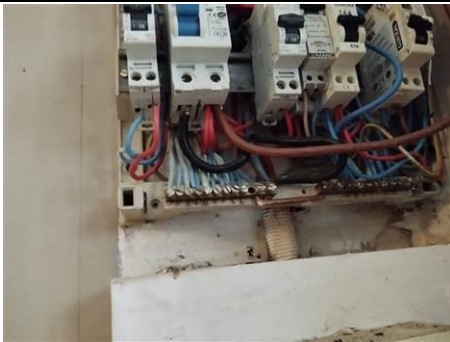
Photo PhEle001
 Libellé de l'anomalie : B4.3 c Plusieurs circuits disposent d'un conducteur neutre commun dont les conducteurs ne sont pas correctement protégés contre les surintensités.

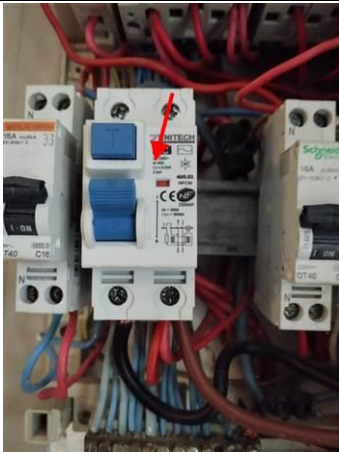
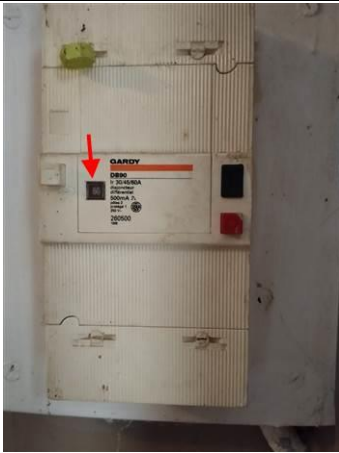
Photo PhEle002
 Libellé de l'anomalie : B4.3 j1 Le courant assigné de l'interrupteur différentiel placé en aval du disjoncteur de branchement n'est pas adapté.
 Remarques : Le dispositif 30 mA est à 40A alors que le DDR est à 60A.

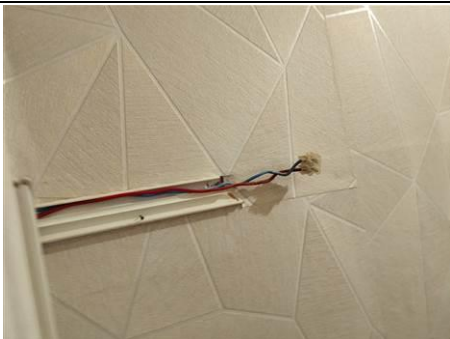
Photo PhEle003
 Libellé de l'anomalie : B8.3 e Au moins un conducteur isolé n'est pas placé sur toute sa longueur dans un conduit, une goulotte ou une plinthe ou une huisserie, en matière isolante ou métallique, jusqu'à sa pénétration dans le matériel électrique qu'il alimente.
 Remarques : Présence de conducteurs électriques non protégés mécaniquement ; Faire intervenir un électricien qualifié afin d'installer des protections mécanique sur les conducteurs non protégés

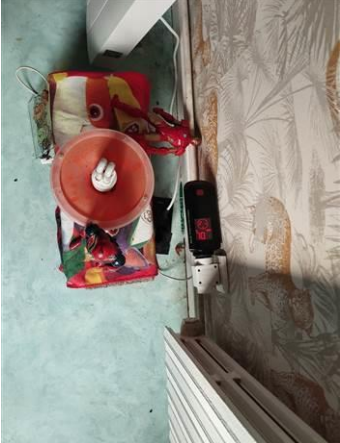
<p>Photo PhEle006 Libellé de l'anomalie : B3.3.6 a1 Au moins un socle de prise de courant ne comporte pas de broche de terre. Remarques : Etage 1 : Bureau : Présence de prise de courant sans broche de terre.</p>

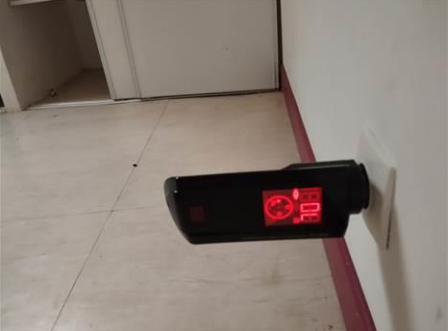
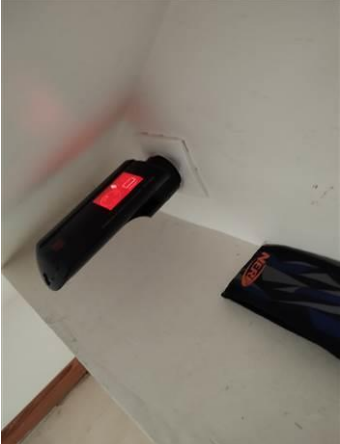
<p>Photo PhEle007 Libellé de l'anomalie : B3.3.6 a2 Au moins un socle de prise de courant comporte une broche de terre non reliée à la terre. Remarques : Rez-de-chaussée : Salon, Cuisine, Pièce : Présence de prise de courant avec broche de terre non reliée à un conducteur de terre. Etage 1 : Chambre 11, Chambre 12, Chambre 13 : Présence de prise de courant avec broche de terre non reliée à un conducteur de terre. Etage 2 : Pièce 11, Pièce 12 : Présence de prise de courant avec broche de terre non reliée à un conducteur de terre.</p>

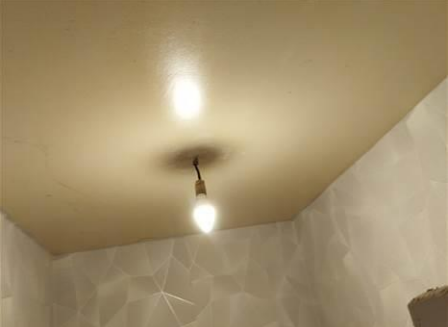
<p>Photo PhEle008 Libellé de l'anomalie : B3.3.6 a3 Au moins un circuit (n'alimentant pas des socles de prises de courant) n'est pas relié à la terre. Remarques : En éclairage.</p>

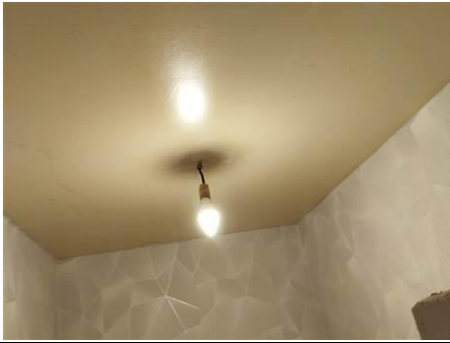
Photo PhEle009

Libellé de l'anomalie : B8.3 a L'installation comporte au moins un matériel électrique vétuste.

Remarques : Présence de douille chantier en éclairage. ; Faire intervenir un électricien qualifié afin de remplacer les matériels électriques vétustes
