Dossier Technique Immobilier

Numéro de dossier : 25/IMO/0469
Date du repérage : 18/08/2025

Résumé de l'expertise n° 25/IMO/0469

Adresse : **7 avenue de Caudéran**
33700 MERIGNAC

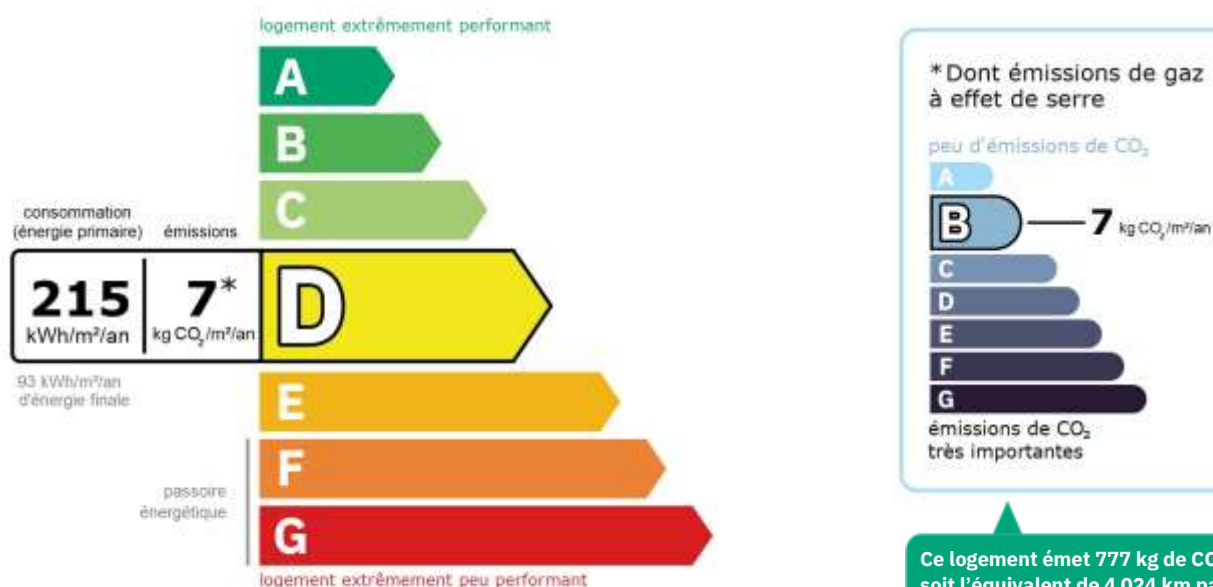
Performance énergétique et climatique

Le niveau de consommation énergétique dépend de l'isolation du logement et de la performance des équipements.
Pour l'améliorer, voir pages 4 à 6

Ce logement émet 777 kg de CO₂ par an, soit l'équivalent de 4 024 km parcourus en voiture.
Le niveau d'émissions dépend principalement des types d'énergies utilisées (bois, électricité, gaz, fioul, etc.)

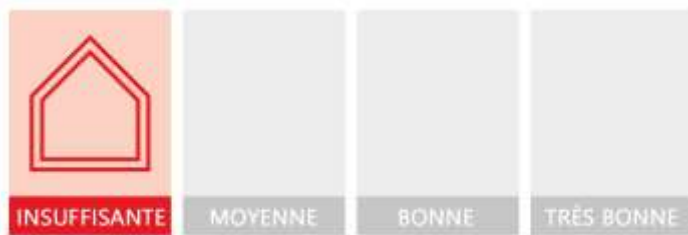
Performance de l'isolation

Portes et fenêtres	Portes-fenêtres battantes avec soubassement métal à rupture de ponts thermiques, double vitrage avec lame d'air 16 mm et volets battants avec ajours fixes / Fenêtres coulissantes métal sans rupture de ponts thermiques, double vitrage avec lame d'air 12 mm / Paroi en polycarbonate, / Fenêtres battantes métal à rupture de ponts thermiques, double vitrage avec lame d'air 16 mm et volets battants avec ajours fixes / Fenêtres battantes pvc, double vitrage avec lame d'air 16 mm à isolation renforcée / Porte(s) autres isolée avec double vitrage / Porte(s) bois opaque pleine	insuffisante

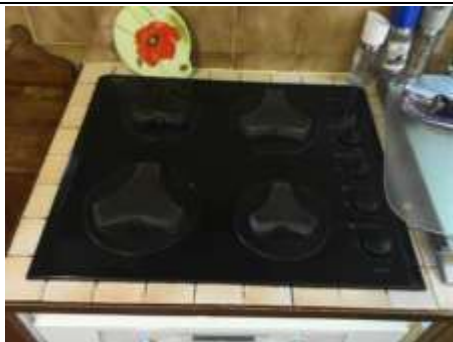
Photo n° PhGaz001
Localisation : Cuisine
Cuisinière thermor (Type : Non raccordé)

Points de contrôle ⁽³⁾ (selon la norme)	Anomalies observées (A1 ⁽⁴⁾ , A2 ⁽⁵⁾ , DGI ⁽⁶⁾ , 32c ⁽⁷⁾)	Libellé des anomalies et recommandations
C.6 - 7d1 Lyres GPL	A2	La lyre GPL n'est pas marquée du logo d'une marque reconnue. Risque(s) constaté(s) : Fuite de gaz consécutive à l'emploi de lyres non appropriées ou détériorées
C.6 - 7d4 Lyres GPL	A1	La date limite d'utilisation de la lyre GPL en caoutchouc armé n'est pas lisible ou est dépassée.
C.7 - 8a1 Organe de Coupure d'Appareil (OCA)	A1	Au moins un organe de coupure d'appareil est absent. (Cuisinière thermor glassnight)
C.15 - 20.1 Ventilation du local – Sortie d'air	A1	Le local équipé ou prévu pour un appareil d'utilisation n'est pas pourvu de sortie d'air. (Cuisinière thermor glassnight)
C.16 - 21 Ventilation du local - Amenées et sorties d'air directes	A1	L'amenée d'air n'est pas directe alors que la sortie d'air est directe. (Cuisinière thermor glassnight)
