# Dossier Technique Immobilier

Numéro de dossier : 20253451  
Date du repérage : 27/08/2025

Adresse : ..... **1 Bremelec**

**Maison d'habitation**

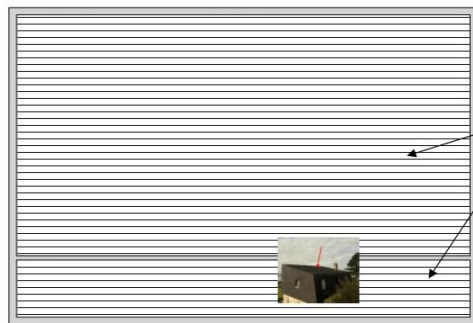
----- Couverture -----

**M001 - Ardoises (fibres-ciment)**  
Présence d'amiante  
EP

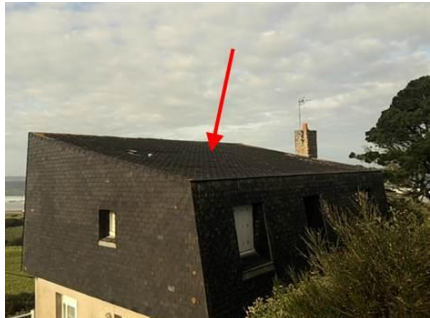
<p>Photo n° PhA002                  Localisation : Parties extérieures                  Ouvrage : Toitures                  Partie d'ouvrage : Ardoises (fibres-ciment)                  Description : Ardoises (fibres-ciment)</p>

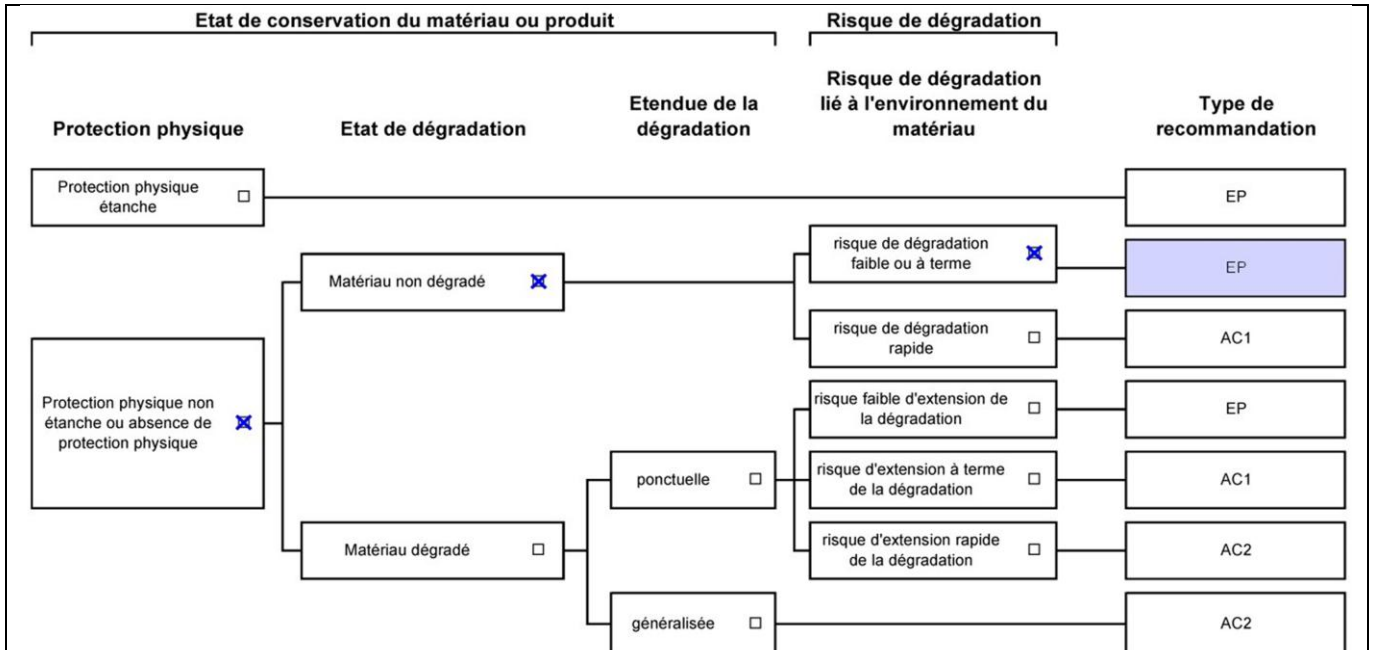
**Dossier n° 20253451**  
**Date de l'évaluation : 27/08/2025**  
**Bâtiment / local ou zone homogène : Parties extérieures**  
**Identifiant Matériau : M001**  
**Matériau : Ardoises (fibres-ciment)**  
**Résultat EP : Il est recommandé de réaliser une évaluation périodique.**

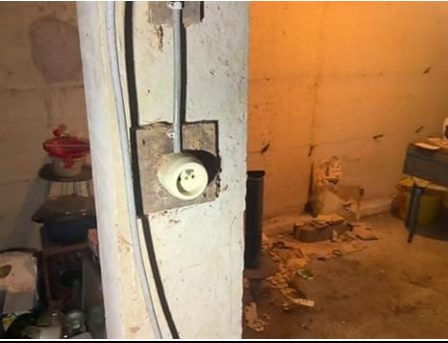
<p>Photo PhEle001                  Libellé de l'information complémentaire : B11 b2 Au moins un socle de prise de courant n'est pas de type à obturateur                  Remarques : Présence de socles de prises non équipés d'obturateur ; Faire intervenir un électricien qualifié afin de remplacer les socles de prises non équipés d'obturateur par des socles de prises à obturateur (Sous-Sol - Cave)</p>

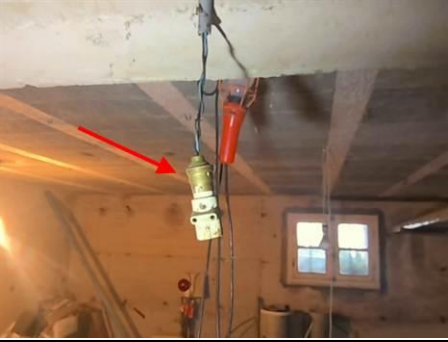
<p>Photo PhEle002                  Libellé de l'anomalie : B8.3 a L'installation comporte au moins un matériel électrique vétuste.                  Remarques : Présence de matériel électrique vétuste (douilles, interrupteurs, socles de prise...) ; Faire intervenir un électricien qualifié afin de remplacer les matériels électriques vétustes (Sous-Sol - Cave)</p>

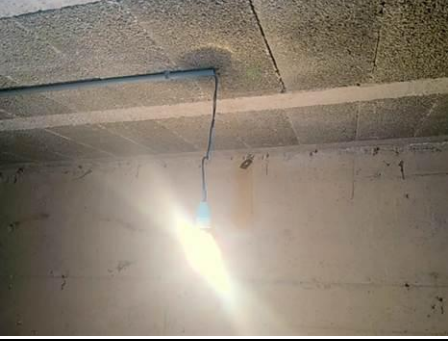
<p>Photo PhEle003                  Libellé du point de contrôle : B3.3.6 a3 Au moins un circuit (n'alimentant pas des socles de prises de courant) n'est pas relié à la terre.                  Remarques : Présence de circuits électriques non équipés de conducteurs de protection ; Faire intervenir un électricien qualifié afin d'installer des conducteurs de protection sur les circuits qui n'en sont pas équipés (Sous-Sol - Cave)</p>

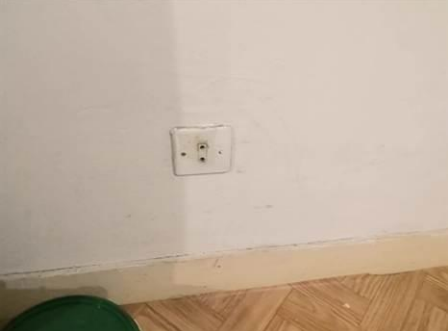
<p>Photo PhEle004                  Libellé de l'information complémentaire : B11 c2 Au moins un socle de prise de courant ne possède pas un puits de 15 mm.                  Remarques : (1er étage - Chambre 3)</p>

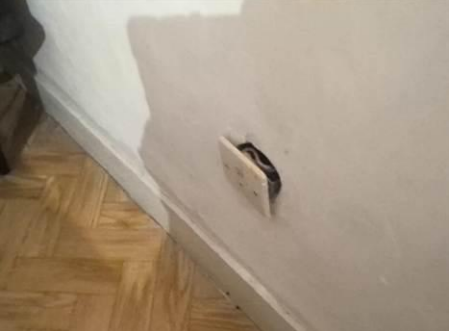
<p>Photo PhEle005                  Libellé de l'anomalie : B7.3 a L'Enveloppe d'au moins un matériel est manquante ou détériorée.                  Remarques : Présence de matériel électrique en place dont l'enveloppe présente des détériorations ; Faire intervenir un électricien qualifié afin de remplacer les matériels présentant des détériorations (1er étage - Chambre 2)</p>

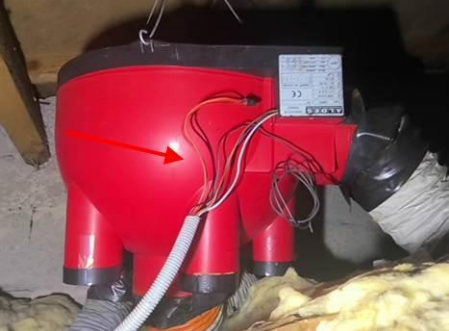
<p>Photo PhEle006                  Libellé de l'anomalie : B8.3 e Au moins un conducteur isolé n'est pas placé sur toute sa longueur dans un conduit, une goulotte ou une plinthe ou une huisserie, en matière isolante ou métallique, jusqu'à sa pénétration dans le matériel électrique qu'il alimente.                  Remarques : Présence de conducteurs électriques non protégés mécaniquement ; Faire intervenir un électricien qualifié afin d'installer des protections mécanique sur les conducteurs non protégés (2ème étage - Combles)</p>

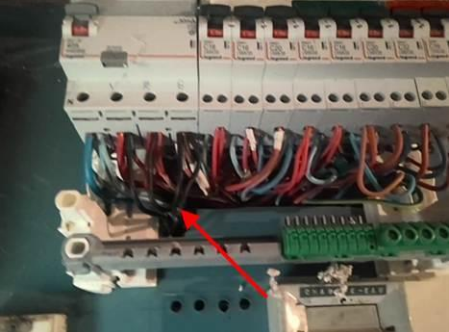
<p>Photo PhEle007                  Libellé de l'anomalie : B4.3 f2 La section des conducteurs de la canalisation d'alimentation d'au moins un tableau n'est pas en adéquation avec le courant assigné du dispositif de protection placé immédiatement en amont ou avec le courant de réglage du disjoncteur de branchement placé immédiatement en amont.                  Remarques : Présence de conducteurs d'alimentation de section inadaptée au courant assigné du disjoncteur principal placé en amont ; Faire intervenir un électricien qualifié afin de remplacer les conducteurs inadaptés (Rez de chaussée - Garage)</p>

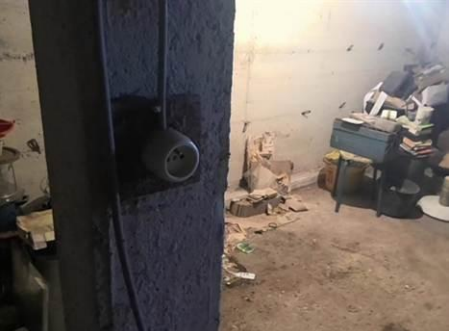
<p>Photo PhEle008                  Libellé du point de contrôle : B3.3.6 a2 Au moins un socle de prise de courant comporte une broche de terre non reliée à la terre.                  Remarques : Présence de circuits électriques non équipés de conducteurs de protection ; Faire intervenir un électricien qualifié afin d'installer des conducteurs de protection sur les circuits qui n'en sont pas équipés (Sous-Sol - Cave)</p>

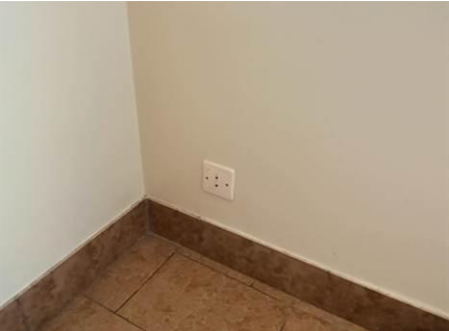
<p>Photo PhEle009                  Libellé du point de contrôle : B3.3.6 a1 Au moins un socle de prise de courant ne comporte pas de broche de terre.                  Remarques : (Rez de chaussée - Séjour)</p>

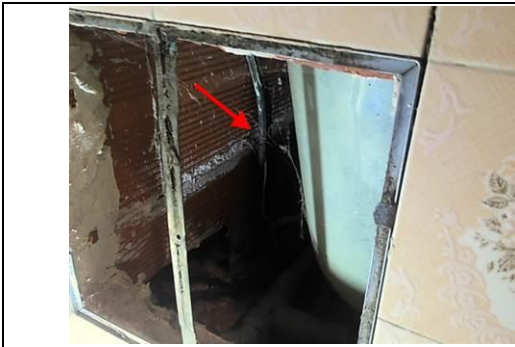
Photo PhEle010

Libellé de l'anomalie : B5.3 d Locaux contenant une baignoire ou une douche : au moins une connexion du conducteur de liaison équipotentielle supplémentaire, à un élément conducteur et/ou une masse et/ou une broche de terre d'un socle de prise de courant n'assure un contact sûr et durable.
