Rapport de mission de repérage des matériaux et produits contenant de l'amiante pour l'établissement du constat établi à l'occasion de la vente d'un immeuble bâti (Listes A et B de l'annexe 13-9 du Code de la Santé publique)

Numéro de dossier : 25/310/BALOCHE/EQUEMAUVILLE
Date du repérage : 12/11/2025

Adresse	Rue : 272 Chemin de la Croix Rouge Bât., escalier, niveau, appartement n°, lot n°: Ce bien ne fait pas partie d'une copropriété Code postal, ville : . 14600 EQUEMAUVILLE Section cadastrale C, Parcelle(s) n° 208
Périmètre de repérage : Toutes parties accessibles sans démontage ni destruction
Type de logement : Maison
Fonction principale du bâtiment : Habitation (maison individuelle)
Date de construction : 1968

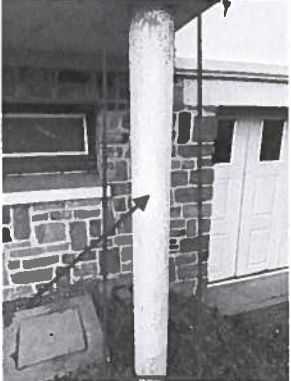
Localisation	Identifiant + Description	Conclusion (justification)	Etat de conservation** et préconisations*	Photo
Extérieur - Façade Est	<p><u>Identifiant:</u> M001 <u>Description:</u> Entourage de poteau (coffrage perdu en fibro-ciment) <u>Composant de la construction:</u> Substrats et revêtements <u>Partie à sonder:</u> Parties accessibles <u>Liste selon annexe.13-9 du CSP:</u> B <u>Localisation sur croquis:</u> Non <u>Sondage:</u> Visuel</p>	Présence d'amiante (Sur jugement personnel)	<p>Matériau non dégradé</p> <p>Résultat EP**</p> <p>Préconisation : Il est recommandé de réaliser une évaluation périodique.</p>

- des matériaux et produits contenant de l'amiante sur jugement personnel :
Entourage de poteau (coffrage perdu en fibro-ciment) (Extérieur - Façade Est) pour lequel il est recommandé de réaliser une évaluation périodique.*
