# Résumé de l'expertise n° 35.2025.12.02.31133

Adresse : ..... **1 allée sainte sophie**

Commune : ..... **35700 RENNES (France)**

Périmètre de repérage : ... **Maison individuelle**

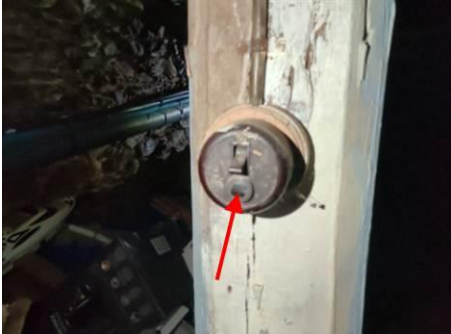
| | <p>Photo PhEle0001<br/>Libellé de l'anomalie : B4.3 b Le type d'au moins un fusible ou un disjoncteur n'est plus autorisé (fusible à tabatière, à broches rechargeables, coupe-circuit à fusible de type industriel, disjoncteur réglable en courant protégeant des circuits terminaux).<br/>Remarques : Présence de fusible(s) obsolètes ; Faire intervenir un électricien qualifié afin de remplacer le(s) fusible(s) de type à tabatière par des protections autorisées</p> |

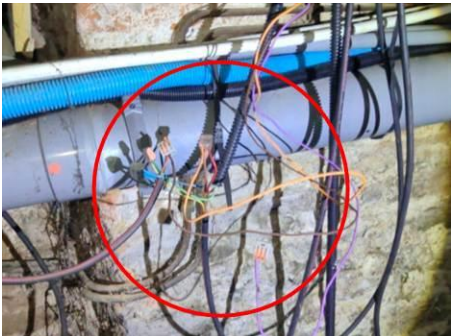
| | <p>Photo PhEle0002<br/>Libellé de l'anomalie : B8.3 e Au moins un conducteur isolé n'est pas placé sur toute sa longueur dans un conduit, une goulotte ou une plinthe ou une huisserie, en matière isolante ou métallique, jusqu'à sa pénétration dans le matériel électrique qu'il alimente.<br/>Remarques : Présence de conducteurs électriques non protégés mécaniquement ; Faire intervenir un électricien qualifié afin d'installer des protections mécaniques sur les conducteurs actifs non protégés et ce jusqu'à leur pénétration dans l'appareillage ou matériel d'utilisation.</p> |

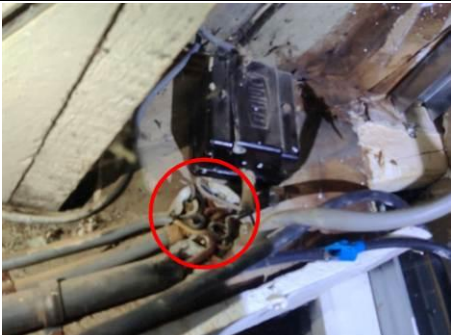
| | <p>Photo PhEle0003<br/>Libellé de l'anomalie : B7.3 a L'Enveloppe d'au moins un matériel est manquante ou détériorée.<br/>Remarques : Présence de matériel électrique en place dont l'enveloppe n'est pas en place ; Faire intervenir un électricien qualifié afin de remplacer les matériels présentant des détériorations</p> |
