Rapport de constat de l'état parasitaire dans les immeubles bâtis et non bâtis et sur les ouvrages

Numéro de dossier : 35.2025.12.23.31501
Norme méthodologique employée : AFNOR NF P 03-200 – Mai 2016
Date du repérage : 23/12/2025

Département : **Ille-et-Vilaine**
Adresse : **1 allée sainte sophie**
Commune : **35700 RENNES (France)**

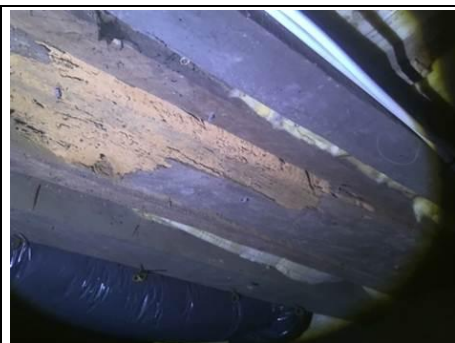
Plafond - Bois et Laine minérale	-	-	-	
	Solives, Plancher haut, Poutres	-	Indice d'infestation de Petites vrillettes (Anobium punctatum), Grosses vrillettes (Xestobium rufovillosum): dégradation du bois (présence, traces)	-

Agents de dégradation	Traces observées	Localisation
Petites vrillettes (<i>Anobium punctatum</i>), Grosses vrillettes (<i>Xestobium rufovillosum</i>)	dégradation du bois (présence, traces)	Sous-Sol - Cave 1

Photo n° PhTer0001
Localisation : Sous-Sol - Cave 1
Ouvrage : Solives, Plancher haut, Poutres
Parasite : Petites vrillettes (Anobium punctatum), Grosses vrillettes (Xestobium rufovillosum)
Indices : dégradation du bois (présence, traces)

Il est conseillé de se rapprocher d'une entreprise de traitement certifiée dès lors qu'il a été repéré des traces de dégradations dues à la présence d'insectes à larves xylophages ou de champignons lignivores.

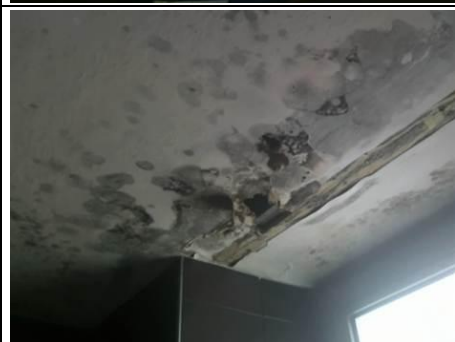
Agents de dégradation	Traces observées	Localisation
Champignon de pourriture fibreuse, Moisissures, Humidité, Dégât des eaux, Infiltration	dégradation (présence)	RdC - Salle d'eau
Moisissures, Humidité, Dégât des eaux, Infiltration	dégradation (présence)	1er étage - Bureau 2
Moisissures, Humidité, Salpêtre	présence	Sous-Sol - Cave 1

Photo n° PhTer0002
Localisation : RdC - Salle d'eau
Ouvrage : Plafond - Plâtre ou assimilé et Peinture
Parasite : Champignon de pourriture fibreuse, Moisissures, Humidité, Dégât des eaux, Infiltration
Indices : dégradation (présence)

Lorsque dans les locaux visités, l'opérateur de diagnostics fait état de traces d'humidité, de moisissures, de champignons lignivores, de pourriture ou de taux d'humidité relatif supérieur à 20%, notre devoir de conseil nous pousse à recommander des sondages destructifs (dépose de revêtements, démontages, etc...) afin de vérifier l'étendue des infestations et d'identifier le traitement à y apporter. Le cas échéant, cette opération est à effectuer par un homme de l'art.

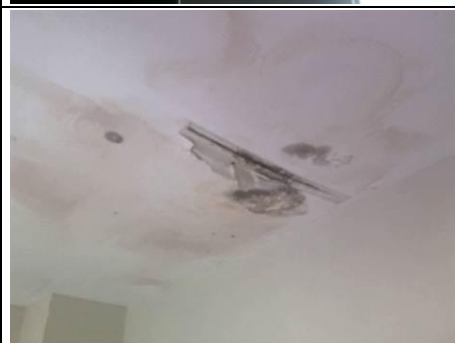
Photo n° PhTer0003
Localisation : 1er étage - Bureau 2
Parasite : Moisissures, Humidité, Dégât des eaux, Infiltration
Indices : dégradation (présence)

Localisation	Liste des ouvrages, parties d'ouvrages	Observations et constatations diverses
Général	-	Il est préconisé d'effectuer une dépose du plafond du Bureau 2, de la salle d'eau ainsi que de la baignoire et du receveur de douche. La dépose de ces éléments permettra d'effectuer une investigation un peu plus approfondie des solives situés sous le plancher.
