DOSSIER DE DIAGNOSTIC TECHNIQUE

N° dossier: P25/Succession/1303
Date du repérage : 18/04/2025
Propriétaire: Consorts Succession BÈRE Pierrette
**Adresse du bien : 76 Cours de Luze
33300 BORDEAUX**

Adresse : **76 Cours de Luze
33300 BORDEAUX**
Références cadastrales : **Section cadastrale PV, Parcelle(s) n° 93**
Désignation du ou des lots de copropriété: **Étage 1, Lot numéro 89**

Etat de l'Installation Intérieure de Gaz

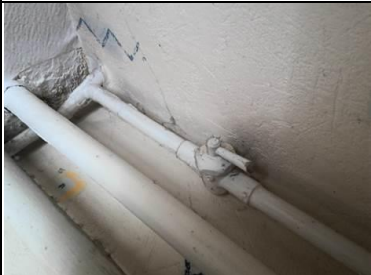
Points de contrôle ⁽³⁾ (selon la norme)	Anomalies observées (A1 ⁽⁴⁾ , A2 ⁽⁵⁾ , DGI ⁽⁶⁾ , 32c ⁽⁷⁾)	Libellé des anomalies et recommandations	Photos
C.4 - 7a3 Organe de coupure	A1	Au moins un organe de coupure n'est pas marqué du logo d'une marque reconnue.

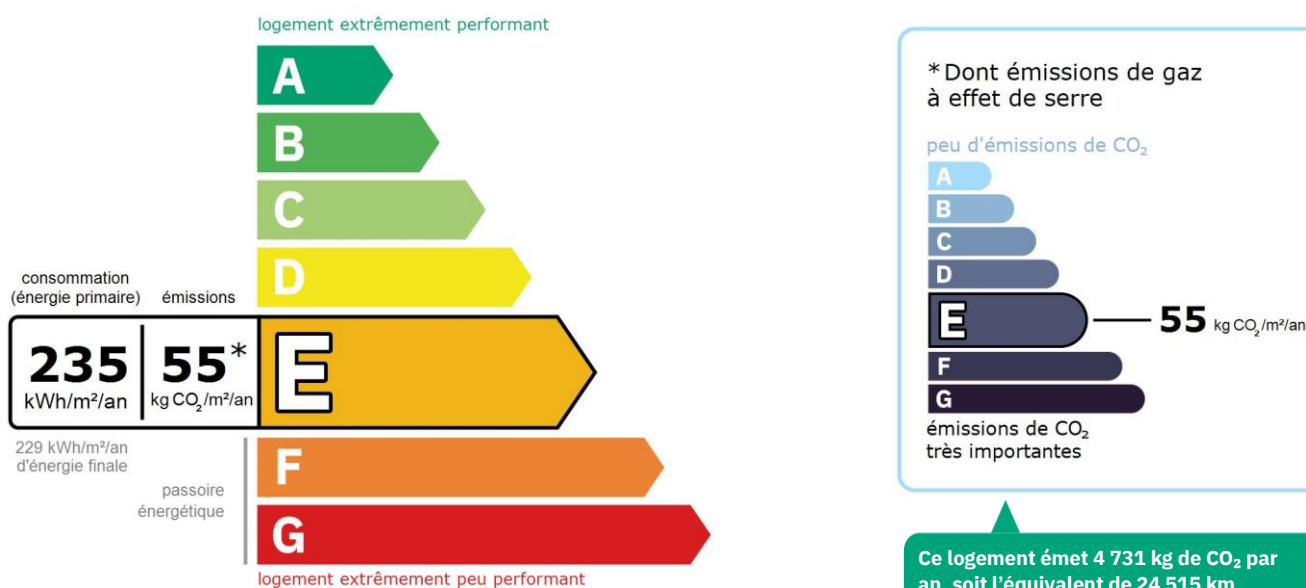
Performance énergétique et climatique

Le niveau de consommation énergétique dépend de l'isolation du logement et de la performance des équipements.
Pour l'améliorer, voir pages 4 à 6

Ce logement émet **4 731 kg de CO₂ par an**, soit l'équivalent de **24 515 km parcourus en voiture**.
Le niveau d'émissions dépend principalement des types d'énergies utilisées (bois, électricité, gaz, fioul, etc.)

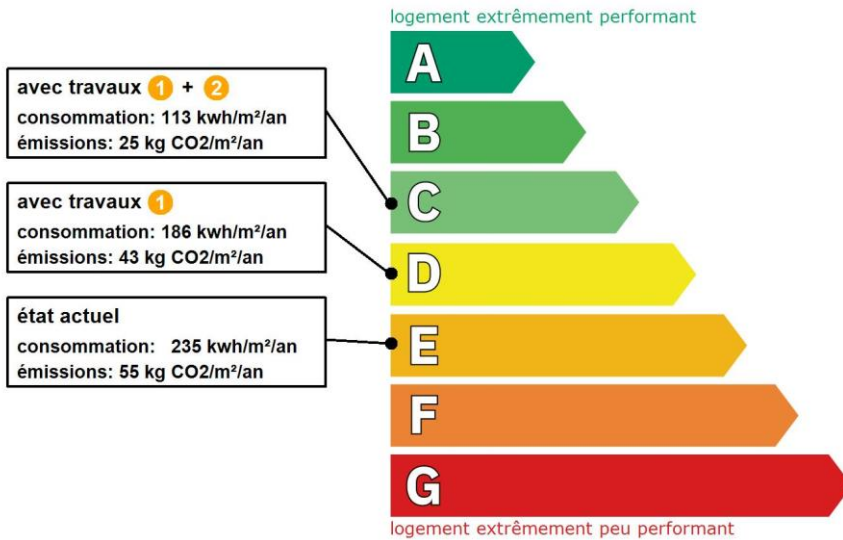
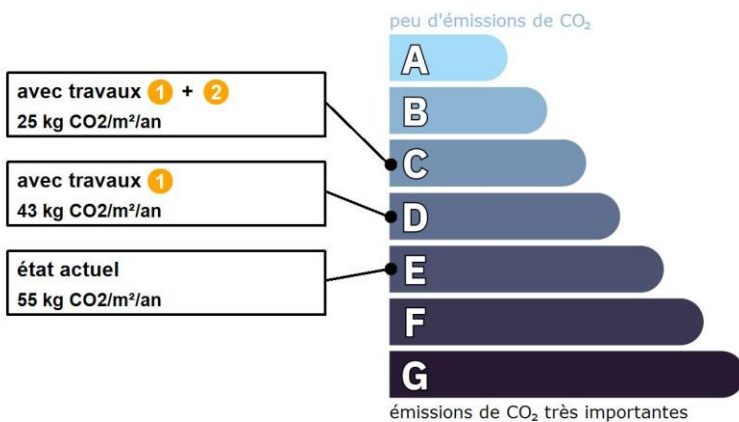
Évolution de la performance après travaux

Dont émissions de gaz à effet de serre

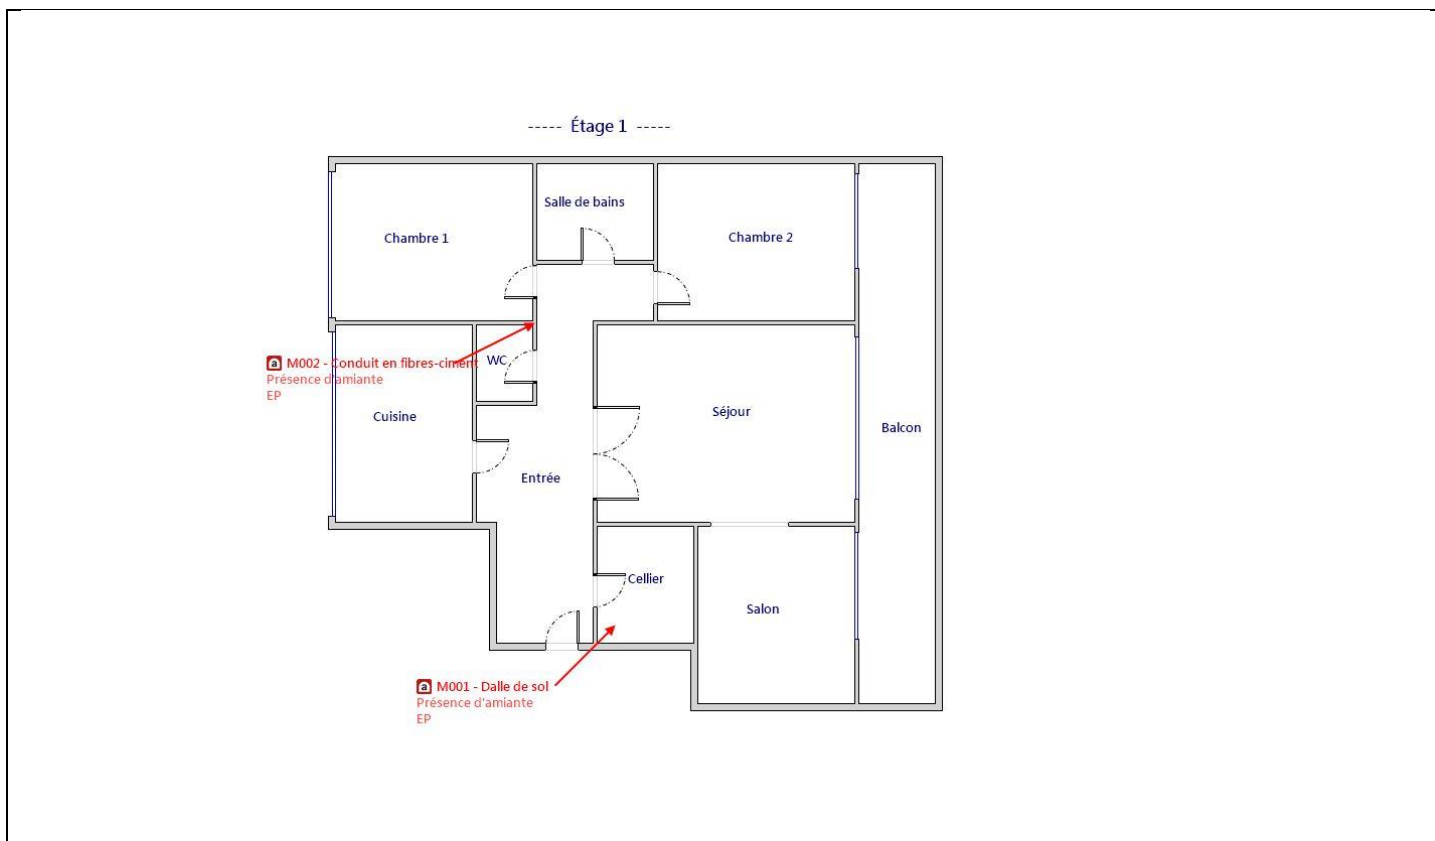
7.1 - Annexe - Schéma de repérage

Localisation	Identifiant + Description	Conclusion (justification)	Etat de conservation** et préconisations*	Photo
Étage 1 - WC	Identifiant: M002 Description: Conduit en fibres-ciment Liste selon annexe.13-9 du CSP: B	Présence d'amiante (sur jugement de l'opérateur)	Matériau non dégradé Résultat EP** Préconisation : Il est recommandé de réaliser une évaluation périodique. Recommandation : Voir les Mesures d'ordre général – Obligations réglementaires

Étage 1 - Cellier	Identifiant: M001-P001 Description: Dalle de sol Liste selon annexe.13-9 du CSP: B	Présence d'amiante (Après analyse en laboratoire)	Matériau non dégradé Résultat EP** Préconisation : Il est recommandé de réaliser une évaluation périodique. Recommandation : Voir les Mesures d'ordre général – Obligations réglementaires
