Dossier Technique Immobilier

Numéro de dossier : 25/IMO/0346
Date du repérage : 09/10/2025

Adresse : **17 cité des hortensias**

Maison sur sous-sol avec deux niveaux habitables + véranda

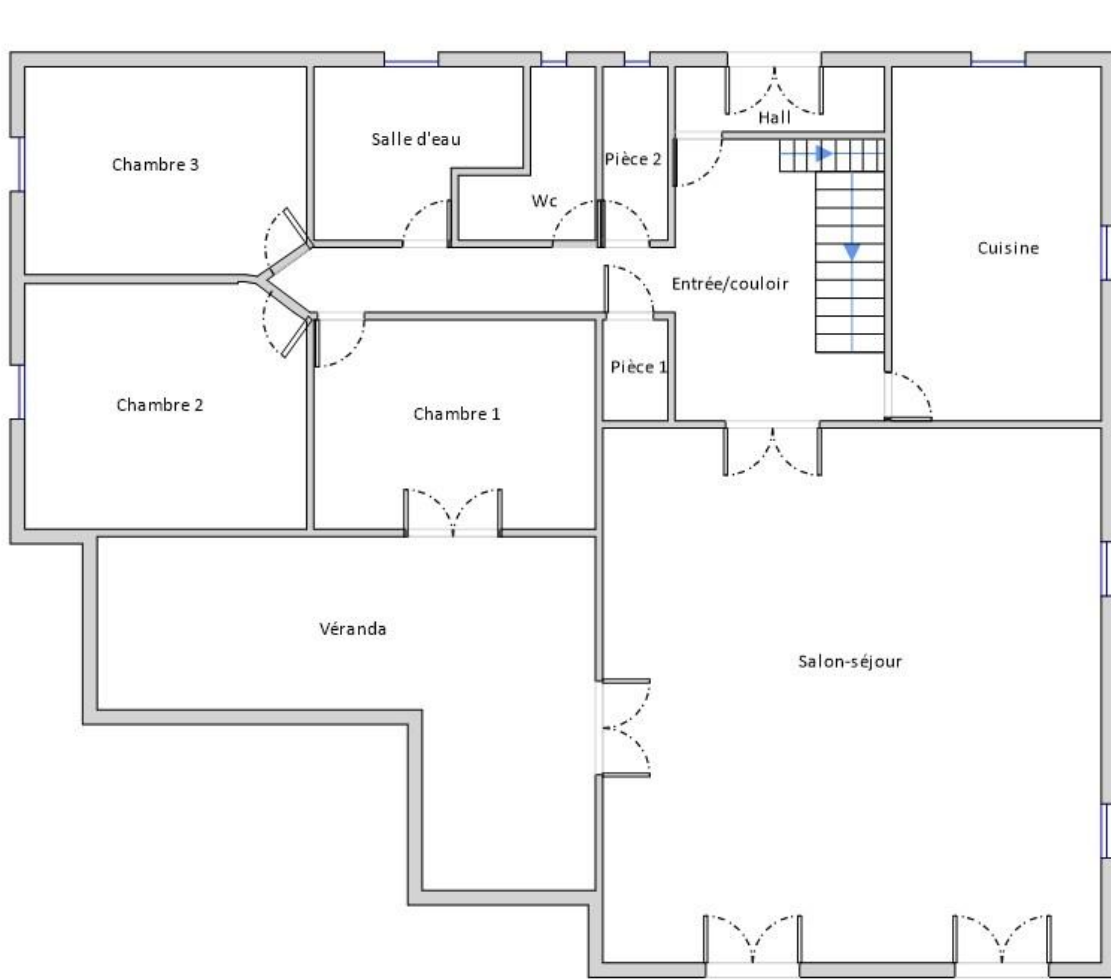
7.1 - Annexe - Schéma de repérage

Planche (croquis) de repérage technique effectué par le cabinet : EVM DIAGNOSTIC IMMOBILIER, auteur : Razer Emmanuel

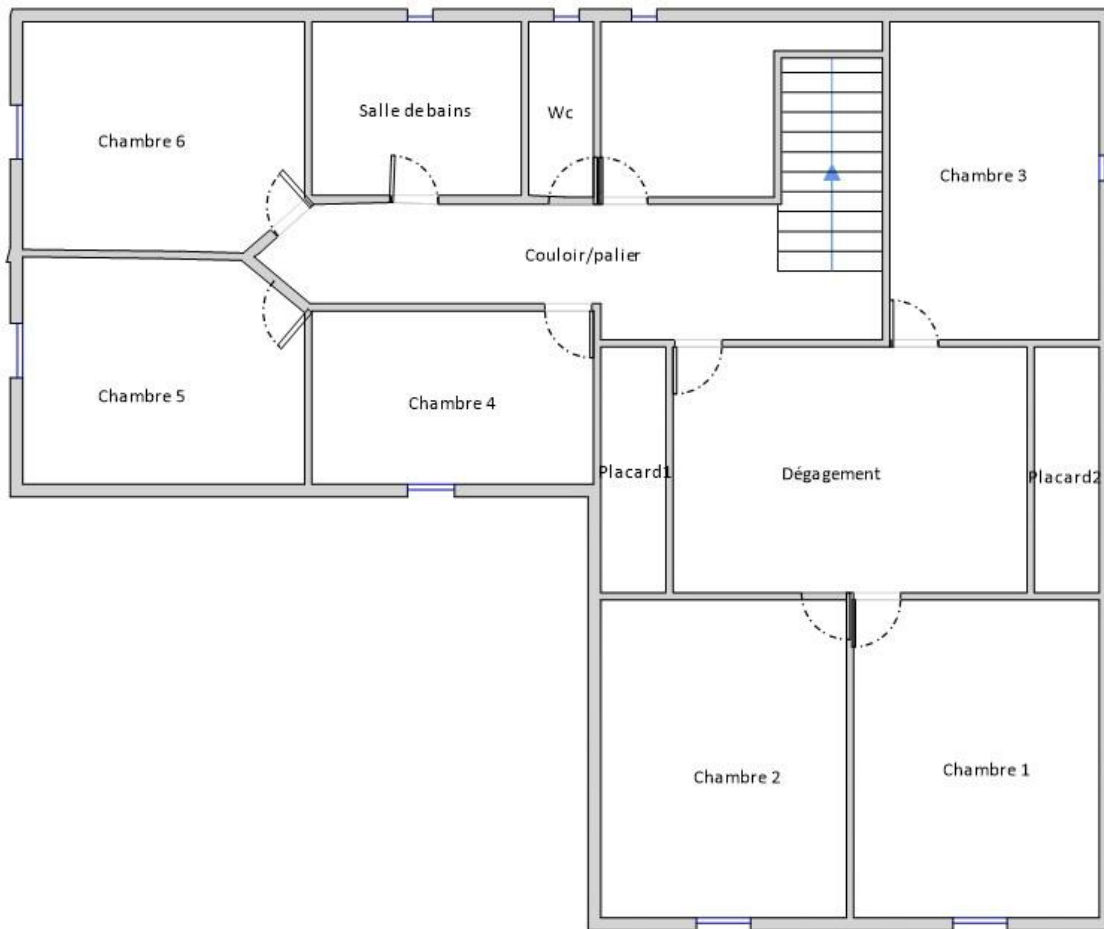
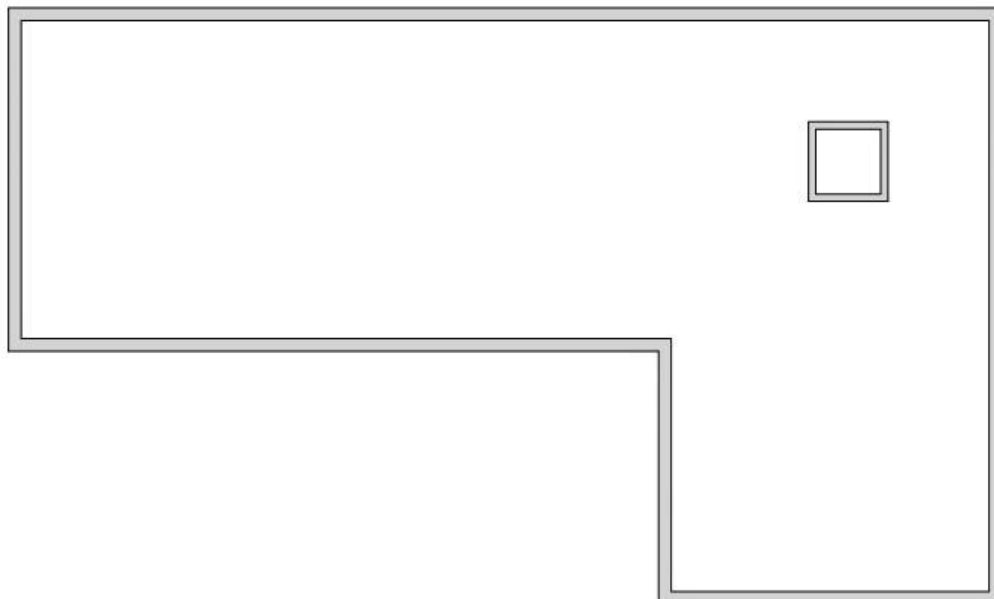
Planche (croquis) de repérage technique effectué par le cabinet : EVM DIAGNOSTIC IMMOBILIER, auteur : Razer Emmanuel

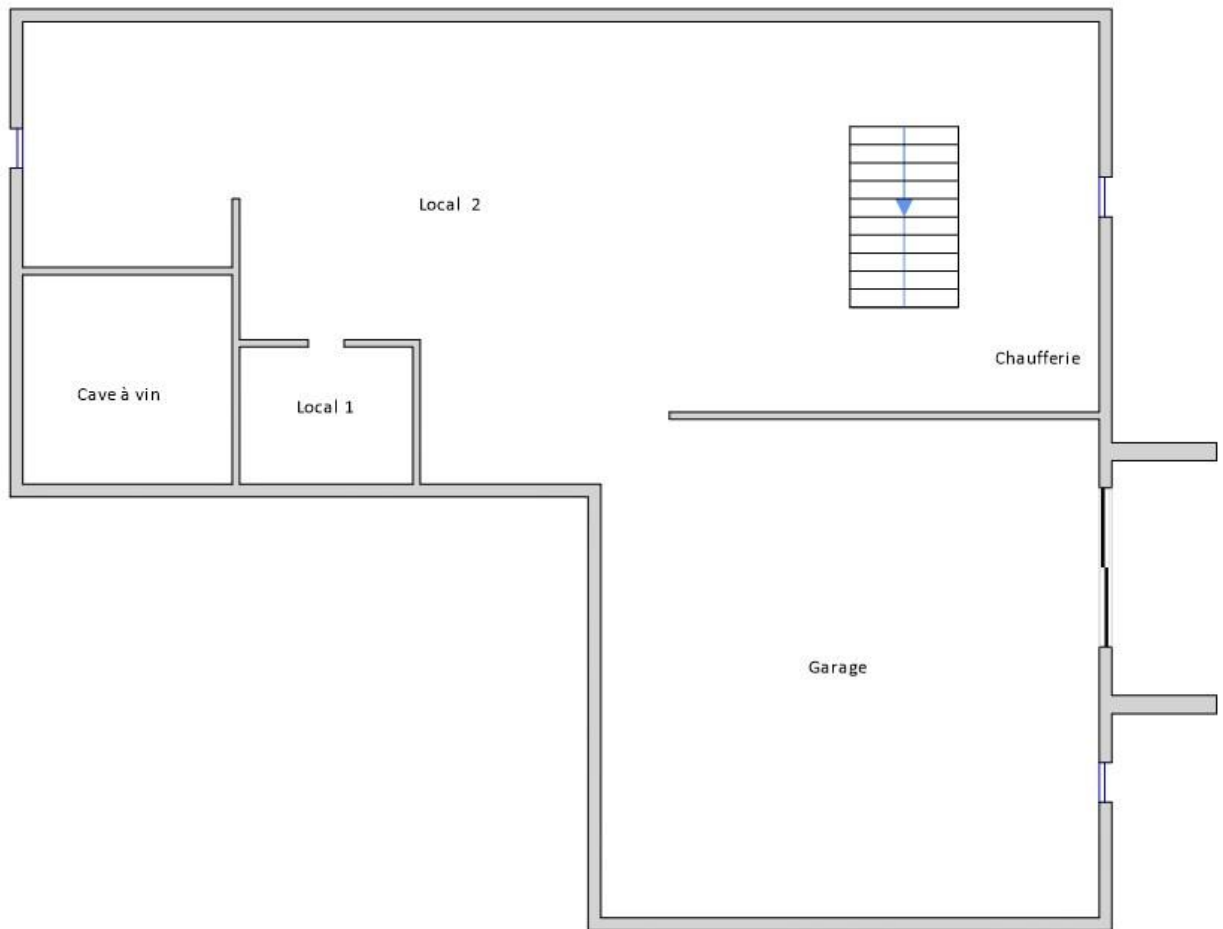
Planche (croquis) de repérage technique effectué par le cabinet : EVM DIAGNOSTIC IMMOBILIER, auteur : Razer Emmanuel

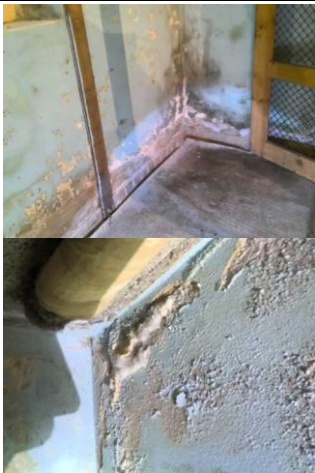
Sous-Sol - Garage		Présences de taches d'humidité et de moisissures sur les murs, présence de salpêtre, humidité relevée aux pieds des murs > à 20%

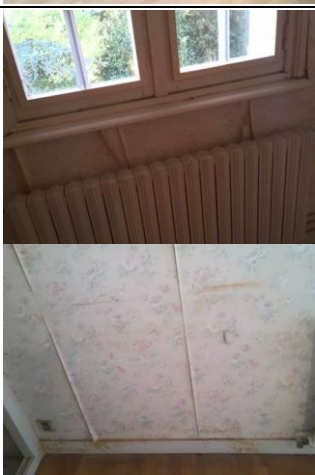
Étage 1 - Chambre 5	Câblage	Présences de taches d'humidité et de moisissures sur les murs, tapisserie décollée

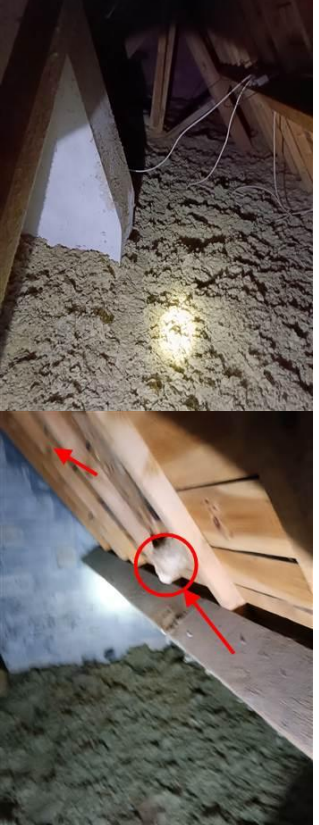
<p>Combles</p>		<p>Présence de nids d'insectes de type frelon. Repérage non exhaustif réalisé en restant juste devant la trappe de visite, absence de plancher, sol recouvert d'isolant en vrac. La charpente n'a pas été inspectée dans sa globalité.</p>

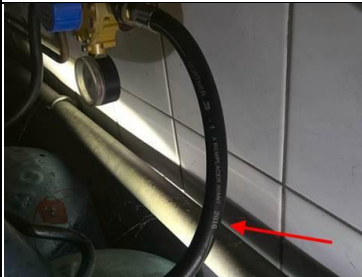
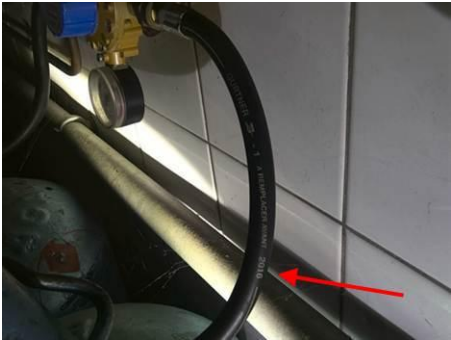
Points de contrôle ⁽³⁾ (selon la norme)	Anomalies observées (A1 ⁽⁴⁾ , A2 ⁽⁵⁾ , DGI ⁽⁶⁾ , 32c ⁽⁷⁾)	Libellé des anomalies et recommandations	Photos
C.6 - 7d4 Lyres GPL	A1	La date limite d'utilisation de la lyre GPL en caoutchouc armé n'est pas lisible ou est dépassée. Remarques : La date limite d'utilisation de la lyre GPL est dépassée ; Faire intervenir un installateur gaz qualifié pour remplacer la lyre GPL

<p>Photo n° PhGaz001 7d4 : la date limite d'utilisation de la lyre GPL en caoutchouc armé n'est pas lisible ou est dépassée. La date limite d'utilisation de la lyre GPL est dépassée; Faire intervenir un installateur gaz qualifié pour remplacer la lyre GPL</p>

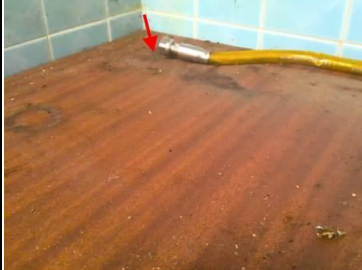
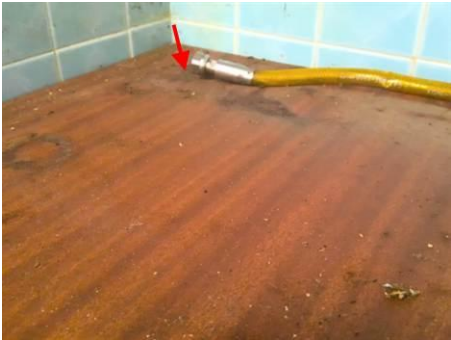
C.7 - 8b Organe de Coupure d'Appareil (OCA)	A2	L'extrémité de l'organe de coupure d'appareil ou de la tuyauterie en attente n'est pas obturée. Remarques : L'extrémité du robinet en attente n'est pas obturée ; Poser ou faire poser un bouchon par un installateur gaz qualifié sur l'extrémité du robinet

<p>Photo n° PhGaz002 8b : l'extrémité de l'organe de coupure d'appareil ou de la tuyauterie en attente n'est pas obturée. L'extrémité du robinet en attente n'est pas obturée; Poser ou faire poser un bouchon par un installateur gaz qualifié sur l'extrémité du robinet</p>

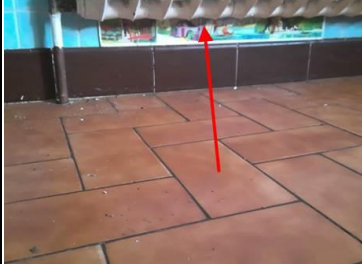
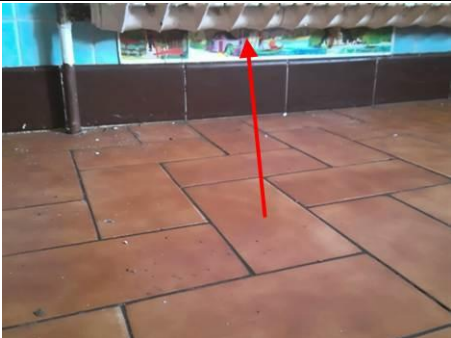
C.14 - 19.7 Ventilation du local – Aménée d'air	A2	Le dispositif de l'amenée d'air du local équipé ou prévu pour un appareil d'utilisation est obturé. Remarques : Présence d'un grille d'amenée d'air obturée ; Déboucher la grille d'amenée d'air obturée (RdC - Cuisine)

<p>Photo n° PhGaz003 19.7 : le dispositif de l'amenée d'air du local équipé ou prévu pour un appareil d'utilisation est obturé. Présence d'un grille d'amenée d'air obturée; Déboucher la grille d'amenée d'air obturée</p>

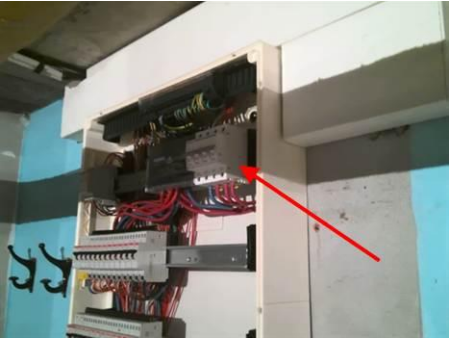
<p>Photo PhEle001 Libellé de l'anomalie : B1.3 g Le dispositif assurant la coupure d'urgence est placé à plus de 1,80 m du sol fini et n'est pas accessible au moyen de marches ou d'une estrade. Remarques : L'AGCP (Appareil Général de Commande et de Protection) est placé à une hauteur > à 1,80 m du sol fini ; Faire intervenir un électricien qualifié afin de déplacer l' AGCP ou créer une marche ou une estrade (Sous-Sol - Local 1)</p>

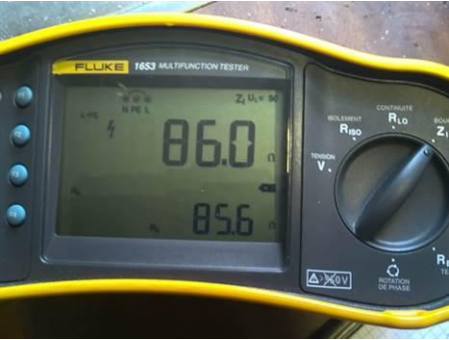
<p>Photo PhEle002 Libellé de l'anomalie : B3.3.1 d La valeur de la résistance de la prise de terre n'est pas adaptée au courant différentiel résiduel (sensibilité) du ou des dispositifs différentiels protégeant l'ensemble de l'installation électrique. Remarques : Valeur de la résistance de la prise de terre inadaptée au(x) dispositif(s) différentiel(s) MAX 77 OHMS POUR 650 mA ; Faire intervenir un électricien qualifié afin d'adapter la prise de terre au(x) dispositif(s) différentiel(s)</p>

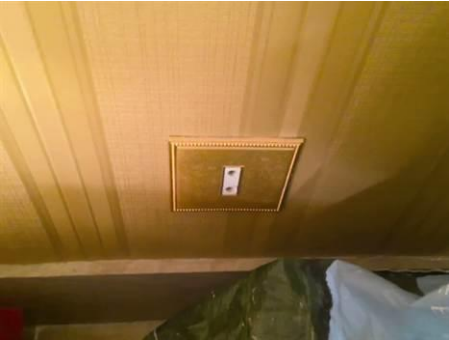
<p>Photo PhEle003 Libellé du point de contrôle : B3.3.6 a1 Au moins un socle de prise de courant ne comporte pas de broche de terre. Remarques : Présence de circuits électriques non équipés de conducteurs de protection ; Faire intervenir un électricien qualifié afin d'installer des conducteurs de protection sur les circuits qui n'en sont pas équipés</p>

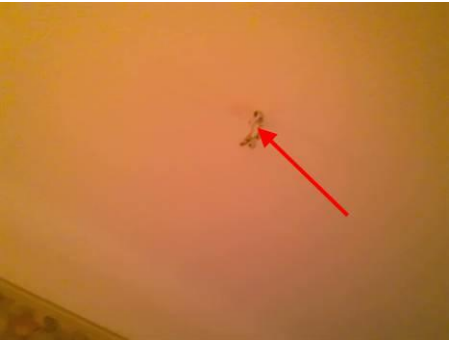
<p>Photo PhEle004 Libellé de l'anomalie : B8.3 e Au moins un conducteur isolé n'est pas placé sur toute sa longueur dans un conduit, une goulotte ou une plinthe ou une huisserie, en matière isolante ou métallique, jusqu'à sa pénétration dans le matériel électrique qu'il alimente. Remarques : Présence de conducteurs électriques non protégés mécaniquement ; Faire intervenir un électricien qualifié afin d'installer des protections mécanique sur les conducteurs non protégés</p>

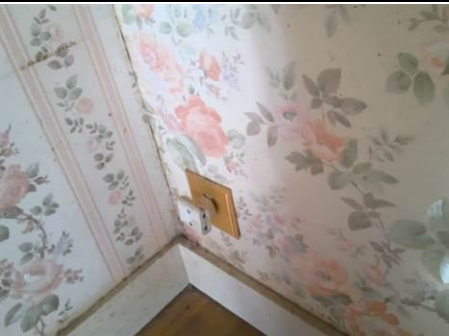
<p>Photo PhEle005 Libellé de l'information complémentaire : B11 b2 Au moins un socle de prise de courant n'est pas de type à obturateur Remarques : Présence de socles de prises non équipés d'obturateur ; Faire intervenir un électricien qualifié afin de remplacer les socles de prises non équipés d'obturateur par des socles de prises à obturateur</p>

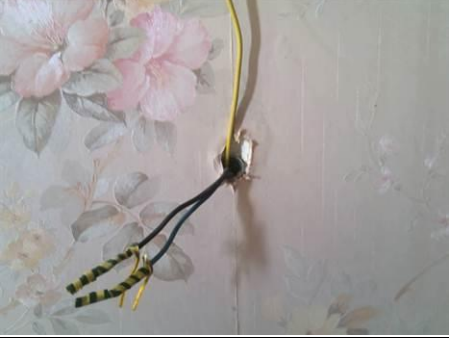
<p>Photo PhEle006 Libellé de l'anomalie : B7.3 a L'Enveloppe d'au moins un matériel est manquante ou détériorée. Remarques : Présence de matériel électrique en place dont l'enveloppe présente des détériorations ; Faire intervenir un électricien qualifié afin de remplacer les matériels présentant des détériorations</p>

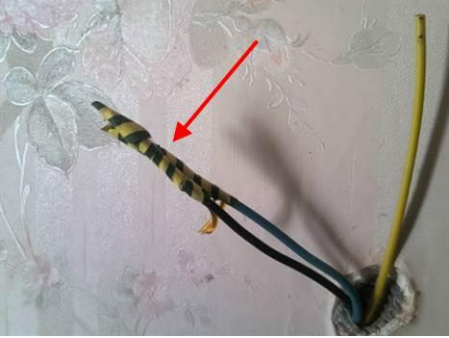
<p>Photo PhEle007 Libellé de l'anomalie : B7.3 b L'isolant d'au moins un conducteur est dégradé. Remarques : Présence de conducteurs dont l'isolant présente des détériorations ; Faire intervenir un électricien qualifié afin de remplacer les conducteurs dont l'isolant présente des détériorations</p>

B7.3 b	L'isolant d'au moins un conducteur est dégradé. Remarques : Présence de conducteurs dont l'isolant présente des détériorations ; Faire intervenir un électricien qualifié afin de remplacer les conducteurs dont l'isolant présente des détériorations

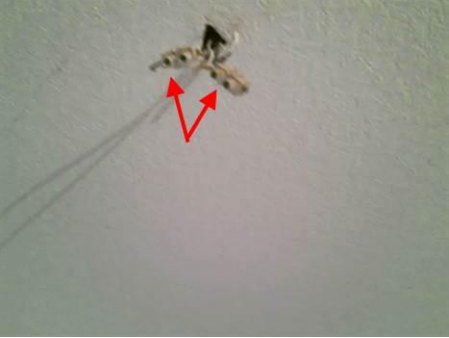
<p>Photo PhEle008 Libellé de l'anomalie : B7.3 d L'installation électrique comporte au moins une connexion avec une partie active nue sous tension accessible. Remarques : Présence de connexion de matériel électrique présentant des parties actives nues sous tension ; Faire intervenir un électricien qualifié afin de remplacer les matériels présentant des parties actives nues sous tension</p>

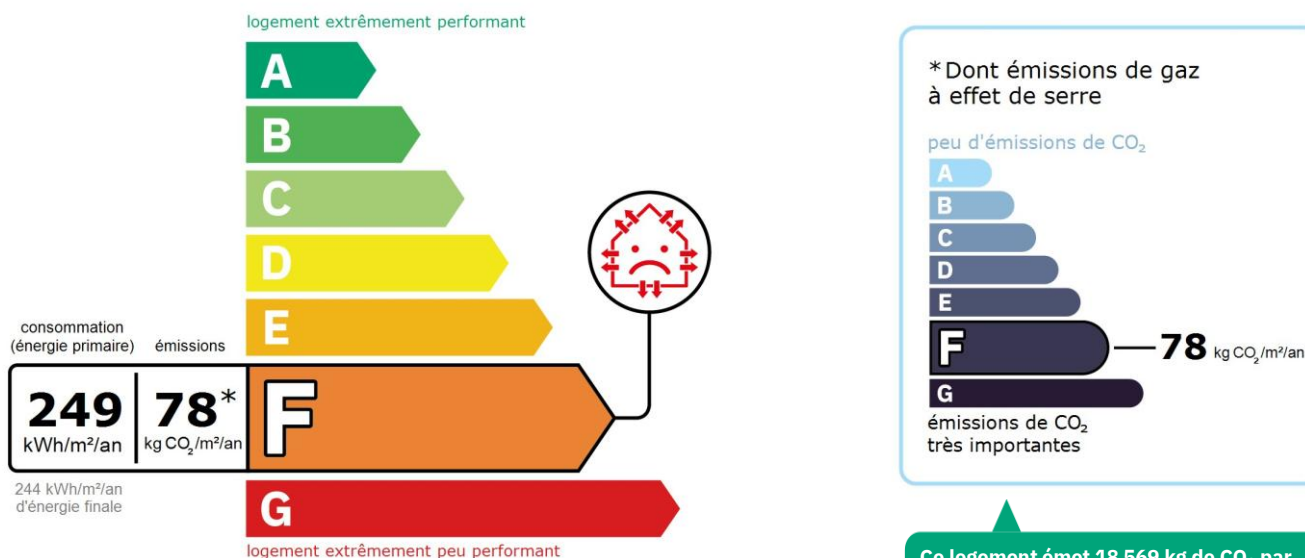
Performance énergétique et climatique

Le niveau de consommation énergétique dépend de l'isolation du logement et de la performance des équipements.
Pour l'améliorer, voir pages 4 à 6

Ce logement émet 18 569 kg de CO₂ par an, soit l'équivalent de 96 211 km parcourus en voiture.
Le niveau d'émissions dépend principalement des types d'énergies utilisées (bois, électricité, gaz, fioul, etc.)
