Dossier Technique Immobilier

Numéro de dossier : 20260450
Date du repérage : 20/01/2026

Adresse : **37 rue Basse rue**

Commune : **62330 ISBERGUES**

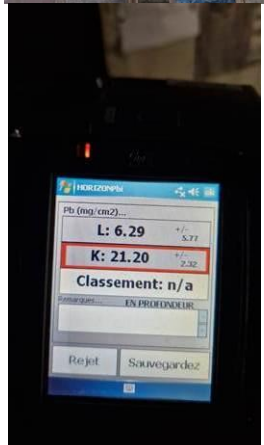
Plomb dans les peintures sur plusieurs portes de l'habitation dégradé avec plusieurs plafonds écroulés.

Faire repeindre ou changer la porte, remise en état des plafonds Informer l'ARS.

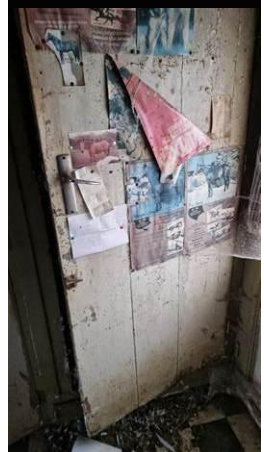
Dégradation de la menuiserie pouvant entraîner un dysfonctionnement et un problème d'étanchéité de la menuiserie.

Faire réparer la menuiserie par un professionnel

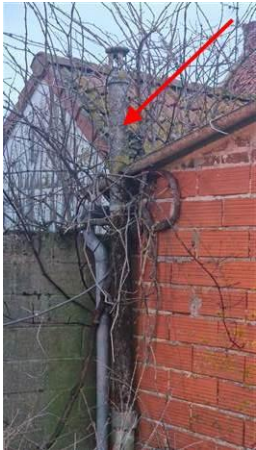
Identifiant: M004 Description: Conduit en fibres-ciment Liste selon annexe.13-9 du CSP: B	Présence d'amiante (sur jugement de l'opérateur)	Matériau dégradé (étendue ponctuelle) Résultat EP** Préconisation : Il est recommandé de réaliser une évaluation périodique.

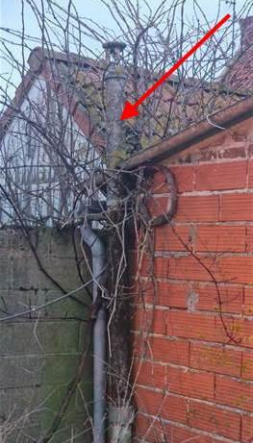
<p>Photo n° PhA004 Localisation : Dépendance extérieur 3 Ouvrage : 6 - Conduits et accessoires intérieurs - Conduits de fluides (air, eau, vapeur, fumée, échappement, autres fluides) Partie d'ouvrage : Conduit en fibres-ciment Description : Conduit en fibres-ciment Localisation sur croquis : M004</p>
---	--
