Dossier Technique Immobilier

Numéro de dossier : DOT-2409/0074_p05
Date du repérage : 06/09/2024

Dossier technique amiante

**Rapport de mission de repérage des matériaux et produits
contenant de l'amiante à intégrer au Dossier technique
amiante**

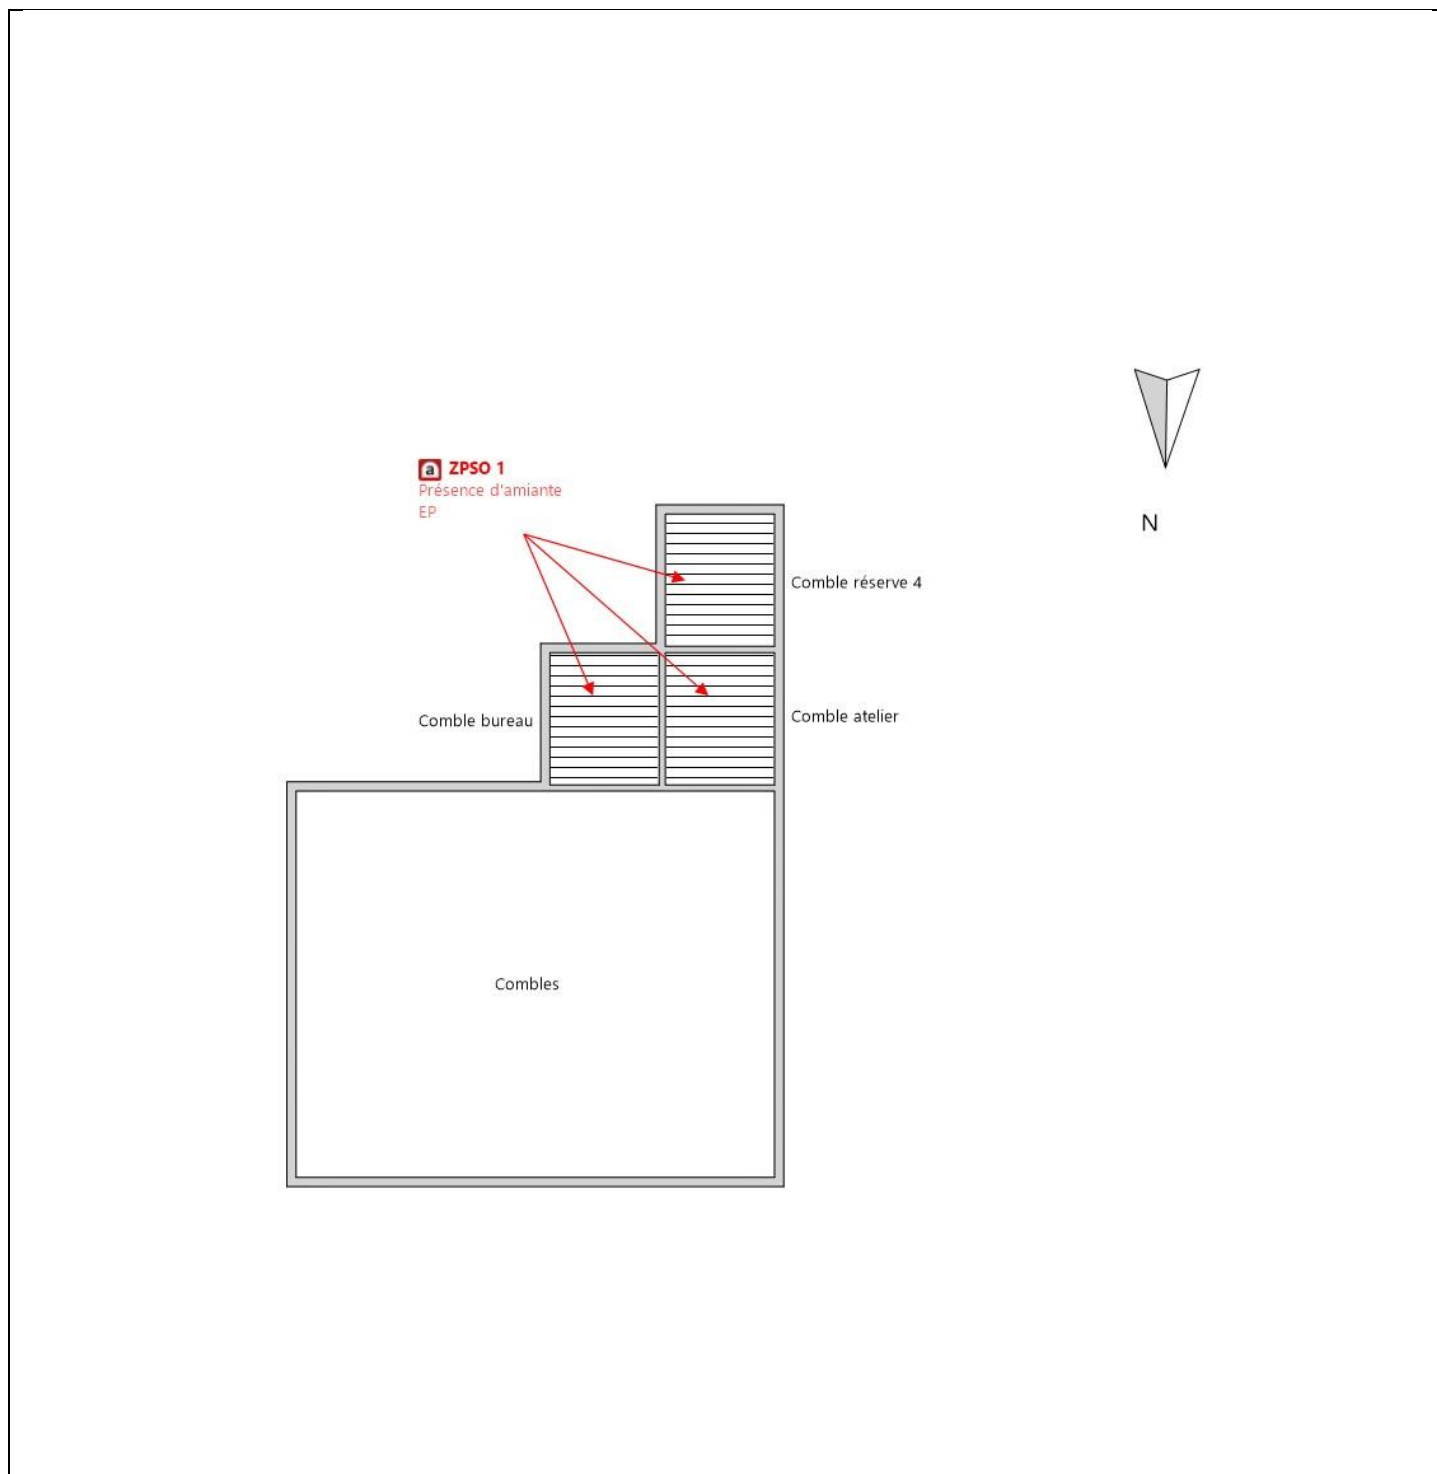
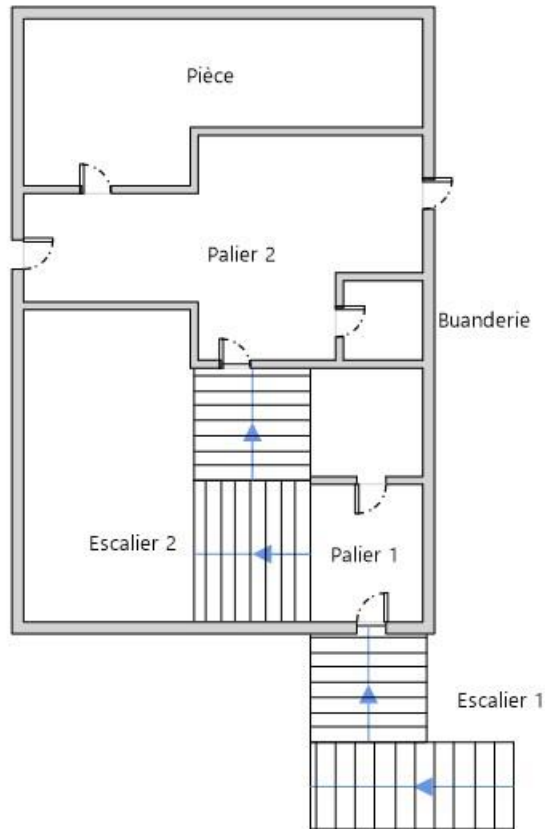
7.1 - Annexe - Schéma de repérage

- des matériaux et produits de la liste B contenant de l'amiante sur jugement de l'opérateur : Plaques (fibres-ciment) (Comble réserve 4; Comble atelier; Comble bureau) pour lequel il est recommandé de réaliser une évaluation périodique.*
