Dossier Technique Immobilier

Numéro de dossier : DOT-2409/0074_p03
Date du repérage : 17/09/2024

Rapport de mission de repérage des matériaux et produits contenant de l'amiante pour l'établissement du constat établi à l'occasion de la vente d'un immeuble bâti (listes A et B de l'annexe 13-9 du Code de la Santé publique)

Type de logement : **Appartement - Studio**
Fonction principale du bâtiment : **Habitation (partie privative d'immeuble)**
Date de construction : **1976**

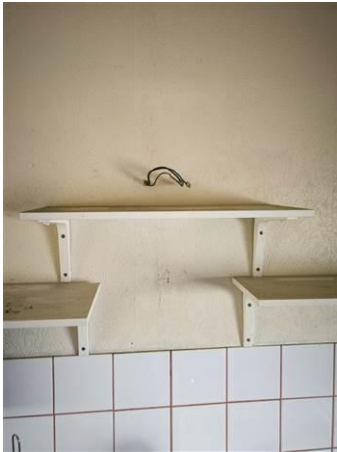
Photo PhEle001

Libellé de l'anomalie : B8.3 e Au moins un conducteur isolé n'est pas placé sur toute sa longueur dans un conduit, une goulotte ou une plinthe ou une huisserie, en matière isolante ou métallique, jusqu'à sa pénétration dans le matériel électrique qu'il alimente.
