# Audit énergétique

N°audit : A26290005316P

Adresse : **9 Rue Parc Zale**  
**29710 PLOGASTEL ST GERMAIN**

Type de bien : Maison Individuelle  
Année de construction : Avant 1948  
Surface de référence : 148.38 m<sup>2</sup>  
Nombre de niveaux : 3

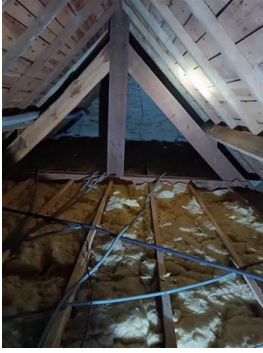
Présence de traces d'insectes à larves xylophages

Consulter l'état parasitaire avant de réaliser les travaux de recouvrement. Faire réaliser un traitement préventif et curatif par une société spécialisée
