DOSSIER DE DIAGNOSTICS TECHNIQUES

Référence : 51352 AGRASC 04.12.25

Bien : **Appartement : 2^{ème} étage – Face escalier**

Adresse : **83 rue Alexandre Ribot
10000 TROYES**

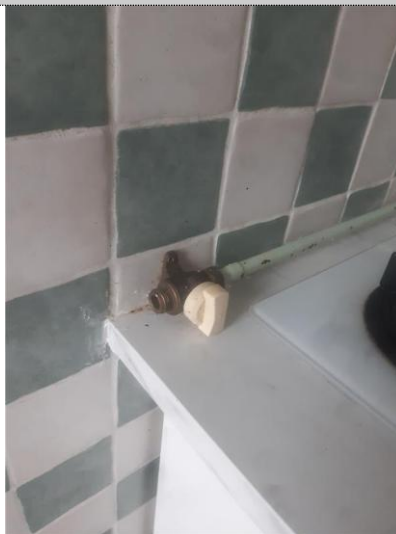
Point de contrôle N° 8b

Description :

A2 L'extrémité de l'organe de coupure d'appareil ou de la tuyauterie en attente n'est pas obturée

Point de contrôle N° (3)	A1 ⁽⁴⁾ , A2 ⁽⁵⁾ , DGI ⁽⁶⁾ ou 32c ⁽⁷⁾	Libellé des anomalies	Localisation	Recommandations
Risques Encourus				
8b	A2	L'extrémité de l'organe de coupure d'appareil ou de la tuyauterie en attente n'est pas obturée	Cuisine Appareil 1 Tuyauterie en attente (Autre)	
<p><i>L'absence d'OCA ou son inaccessibilité excluent la possibilité de couper l'arrivée du gaz à l'appareil (par exemple, dans le cas de dé-raccordement accidentel ou de rupture du tube souple, pour son remplacement ou en cas d'incident sur l'appareil). Il existe un risque de fausse manoeuvre si un robinet n'est pas obturé par un bouchon alors qu'il ne dessert aucun appareil. Cette fausse manoeuvre peut entraîner un dégagement de gaz et donc un risque d'explosion. Le même risque existe si une tuyauterie en aval d'un robinet n'est pas obturée par un bouchon vissé, alors qu'elle n'est raccordée à aucun appareil.</i></p>

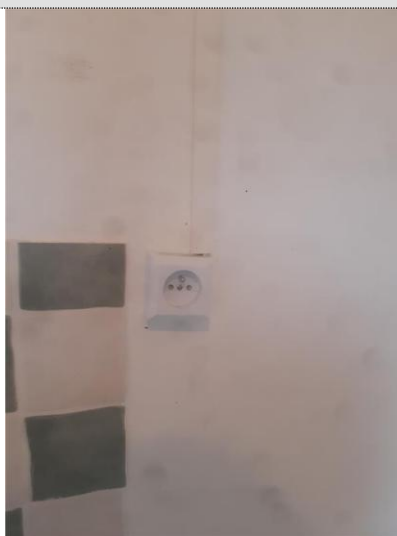
Point de contrôle N° B.3.3.6 a2)

<u>Description :</u>	Au moins un socle de prise de courant comporte une broche de terre non reliée à la terre.
<u>Observation(s)</u>	Certaines prises de courant sont dotées d'une broche de terre mais non reliées à la terre et ne sont pas protégées par un différentiel 30 mA.
<u>Localisation :</u>	cuisine

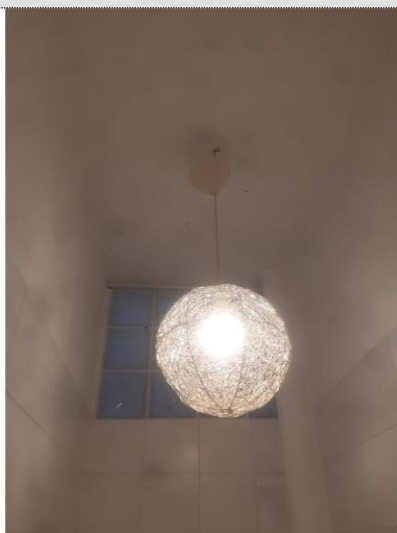
Point de contrôle N° B.3.3.6 a3)

<u>Description :</u>	Au moins un circuit (n'alimentant pas des socles de prises de courant) n'est pas relié à la terre.
<u>Observation(s)</u>	Certains circuits (autre que les prises de courant) ne sont pas reliés à la terre et ne sont pas protégés par un différentiel 30 mA.
<u>Localisation :</u>	wc

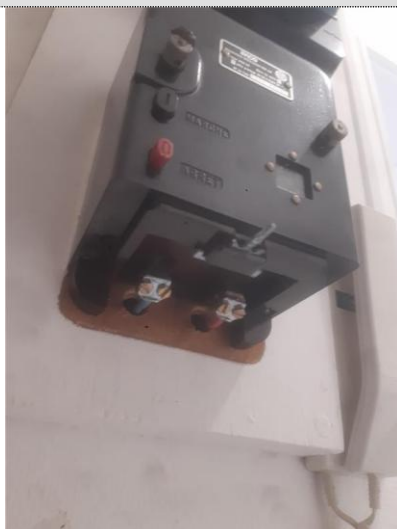
Point de contrôle N° B.4.3 f1)

<u>Description :</u>	La section des conducteurs de la canalisation alimentant le seul tableau n'est pas adaptée au courant de réglage du disjoncteur de branchement.
<u>Observation(s)</u>	Les conducteurs alimentant le tableau électrique sont trop fins et ils ne peuvent supporter une pleine charge.
<u>Localisation :</u>

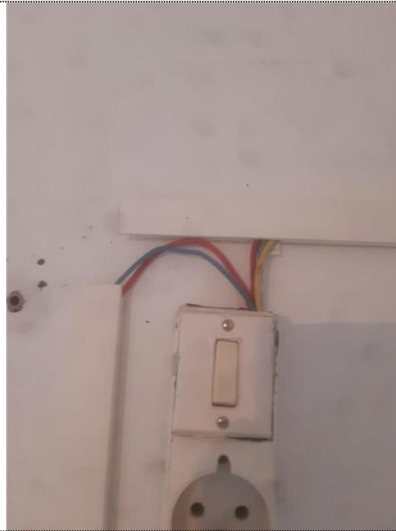
Point de contrôle N° B.8.3 e)

<u>Description :</u>	Au moins un conducteur isolé n'est pas placé sur toute sa longueur dans un conduit, une goulotte, une plinthe ou une huisserie, en matière isolante ou métallique, jusqu'à sa pénétration dans le matériel électrique qu'il alimente.
<u>Observation(s)</u>	Des conducteurs se déplacent hors d'une gaine ou d'une goulotte.
<u>Localisation :</u>	cuisine
