DOSSIER DE DIAGNOSTIC TECHNIQUE

N° dossier: P26/PFEIFER/1538
Date du repérage : 19/01/2026
Propriétaire: Succession PFEIFER
**Adresse du bien : 2-4 Avenue Roger Cohé
33600 PESSAC**

Adresse : **2-4 Avenue Roger Cohé
33600 PESSAC**
Références cadastrales : **Section cadastrale BR, Parcelle(s) n° 309**
Désignation du ou des lots de copropriété: **Ce bien ne fait pas partie d'une copropriété**

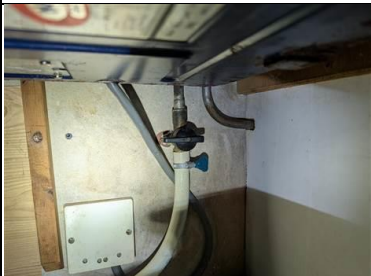
Points de contrôle ⁽³⁾ (selon la norme)	Anomalies observées (A1 ⁽⁴⁾ , A2 ⁽⁵⁾ , DGI ⁽⁶⁾ , 32c ⁽⁷⁾)	Libellé des anomalies et recommandations	Photos
C.7 - 8c Organe de Coupure d'Appareil (OCA)	DGI	Au moins un organe de coupure d'appareil d'un appareil alimenté par une tuyauterie fixe est muni d'un about porte-caoutchouc non démontable. (Table de cuisson SCHOLTES NV) Remarques : (Rez de chaussée - Cuisine) Risque(s) constaté(s) : Dégagement de gaz et donc un risque d'explosion

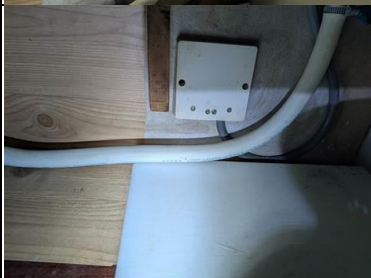
C.10 - 14 Raccordement en gaz des appareils par tuyaux non rigides	A1	La date limite d'utilisation du tuyau d'alimentation n'est pas lisible ou est dépassée. (Table de cuisson SCHOLTES NV) Remarques : (Rez de chaussée - Cuisine)

- Renouvelez le tuyau de raccordement de la cuisinière ou de la bouteille de gaz régulièrement et dès qu'il est fissuré,
- Faire ramoner les conduits d'évacuation des appareils de chauffage et de cheminée régulièrement,
- Faire entretenir et contrôler régulièrement les installations intérieures de gaz par un professionnel.

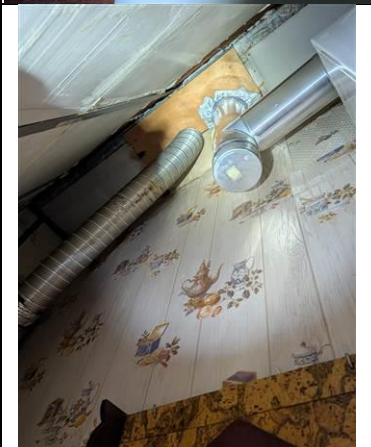
C.25 - 30 Appareils raccordés avec coupe-tirage et sans ventilateur intégré	A2	Présence d'un appareil raccordé avec coupe tirage et sans ventilateur intégré et d'au moins un dispositif d'extraction mécanique supplémentaire. (Chaudière De Dietrich MS 24 MI) Remarques : (Rez de chaussée - Cuisine) Risque(s) constaté(s) : Risque d'intoxication (CO) par refoulement des produits de combustion provoqué par une inversion de tirage due à la mise en service d'un dispositif d'extraction mécanique.

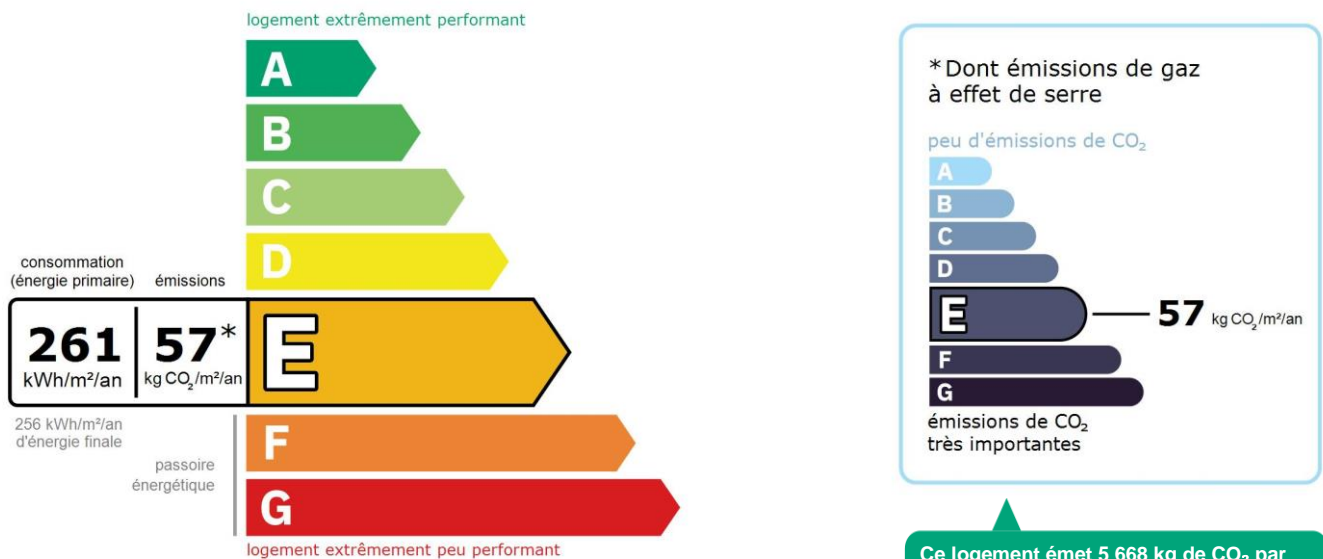
Performance énergétique et climatique

Le niveau de consommation énergétique dépend de l'isolation du logement et de la performance des équipements. Pour l'améliorer, voir pages 4 à 6

Ce logement émet 5 668 kg de CO₂ par an, soit l'équivalent de 29 367 km parcourus en voiture. Le niveau d'émissions dépend principalement des types d'énergies utilisées (bois, électricité, gaz, fioul, etc.)
