DPE Diagnostic de performance énergétique (logement)

N°ADEME : 2437E3825058E
Etabli le : 30/10/2024
Valable jusqu'au : 29/10/2034

Adresse : **15, rue du Te Deum**
37370 ST CHRISTOPHE SUR LE NAIS

Type de bien : Maison Individuelle
Année de construction : 1948 - 1974
Surface de référence : **54 m²**

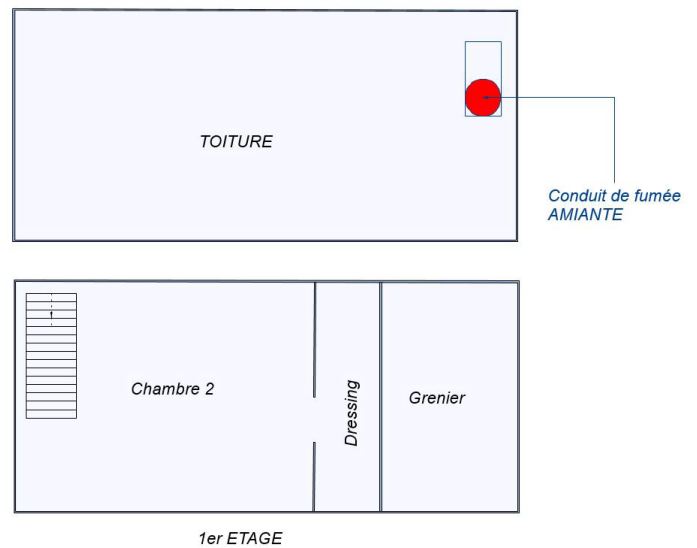
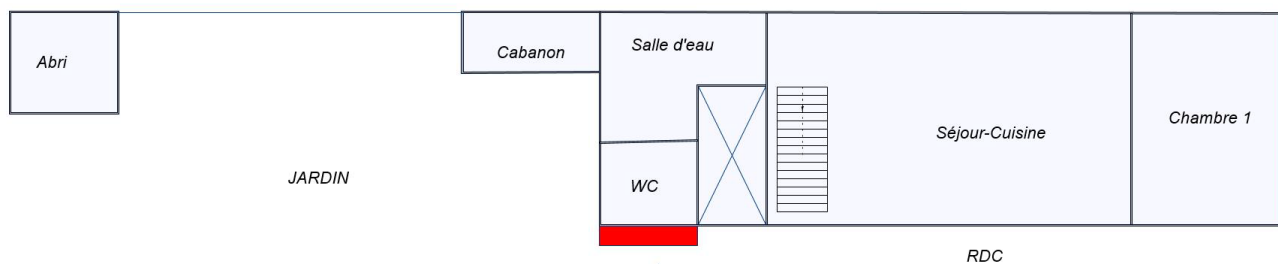
2.4 Croquis de repérage

Canalisation AMIANTE

Description	Localisation	Etat de conservation			Risque de dégradation	Type de recommandation
		Protection Physique	Etat de dégradation	Etendue de la dégradation		
Conduit/Conduit de fluide fibro-ciment	WC (extérieur façade)	ABS	ND	S/O	DEG FAIBLE	EP
Conduit/Conduit de fumée fibro-ciment	Grenier (extérieur cheminée)	ABS	ND	S/O	DEG FAIBLE	EP

Le type de matériau ou produit concerné contenant de l'amiante, la nature et l'étendue des dégradations qu'il présente et l'évaluation du risque de dégradation ne conduisent pas à conclure à la nécessité d'une action de protection immédiate sur le matériau ou produit. L'évaluation périodique consiste à :

- Contrôler périodiquement que l'état de dégradation des matériaux et produits concernés ne s'aggrave pas, et, le cas échéant, que leur protection demeure en bon état de conservation ;
- Rechercher, le cas échéant, les causes de dégradation et prendre les mesures appropriées pour les supprimer.

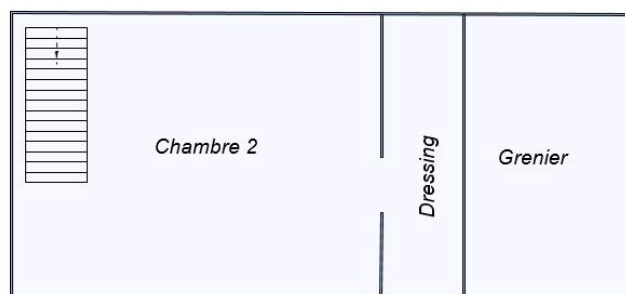
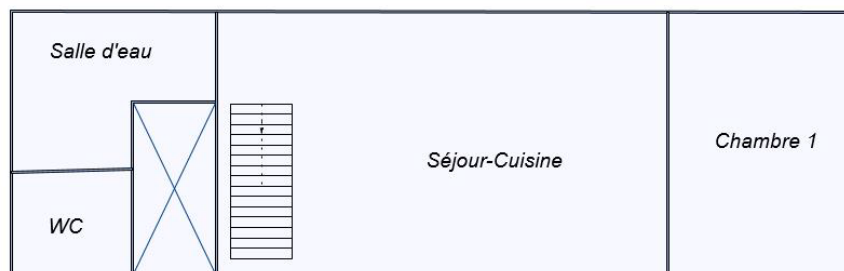
1er ETAGE

RDC
