Rapport de l'état relatif à la présence d'agent de dégradation biologique du bois

Numéro de dossier :	22/IMO/0778
Norme méthodologique employée :	AFNOR NF P 03-200
Date du repérage :	07/07/2022
Heure d'arrivée :	10 h 29
Durée du repérage :	03 h 25

Département : **Seine-Maritime**
Adresse : **73 Rue Suzanne**
Commune : **76470 LE TREPORT (France)**
Section cadastrale AV, Parcelle(s) n° 119
Désignation et situation du ou des lots de copropriété :
Ce bien ne fait pas partie d'une copropriété
Périmètre de repérage : **Ensembles des parties privatives accessibles.**

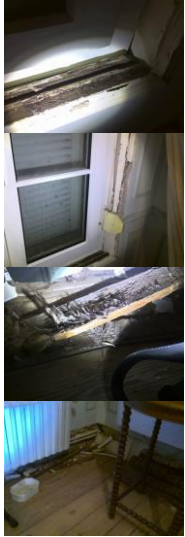
Parties d'immeubles bâties ou non bâties visitées	OUVRAGES parties d'ouvrages et éléments examinés	RESULTAT des constatations termites	RESULTAT constatations des insecte(s) à larves xylophages	RESULTAT constatations des champignons lignivores	Photo
	Plinthes - A, B, C, D - Bois et Peinture	-	-	-	
	Fenêtre 1 - C - Pvc	-	-	-	
	Fenêtre 2 - C - Pvc	-	-	-	
	Porte - A - Bois et Peinture	-	-	-	
	Moulure porte - A - Bois et Peinture	-	-	-	
	Embrasure fenêtre 1 - C - Bois et Peinture	-	-	-	
	Embrasure fenêtre 2 - C - Bois et Peinture	-	-	-	
	Volet 1 - C - Pvc	-	-	-	
	Volet 2 - C - Pvc	-	-	-	
	Moulure Mur - A, B, C, D - Bois et Peinture	-	-	-	
	Radiateur - C, C - Métal et Peinture	-	-	-	
	Autre - Remarque : Présence de meubles/objets non déplaçables	-	-	-	
	Plinthes coté Fenetre, Embrasure de fenetre coté droite	-	-	<p>Indice d'infestation de Champignon de pourriture cubique du type coniophore des caves (Coniophora puteana)(Humidité importante), Champignon de pourriture cubique: dégradation du bois, présence de déformation(s) surfacique(s), présence de filaments (ou hyphes), présence de pourriture cubique, aspect du bois (dégradation(s) importante(s))</p>

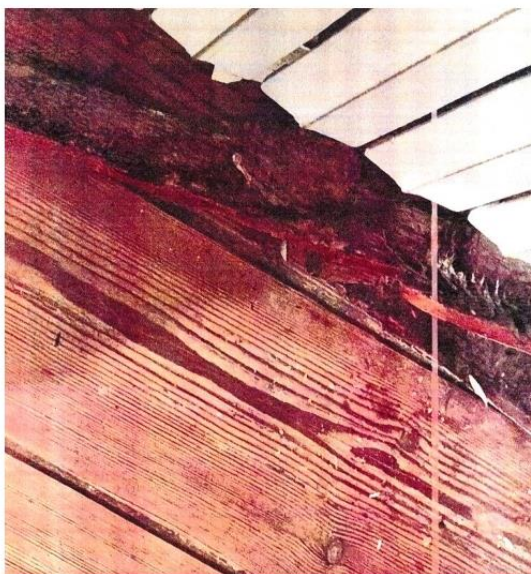
Les caractéristiques susmentionnées correspondent à **Coniophora marmorata**, Basidiomycète lignivore provoquant de la pourriture cubique brune et nécessitant un taux d'humidité minimal compris entre 30 et 40% pour se développer, son optimum étant compris entre 50 et 60 %.

Il s'agit de **Coniophora marmorata**, Basidiomycète lignivore provoquant de la pourriture cubique brune et nécessitant un taux d'humidité minimal compris entre 30 et 40% pour se développer, son optimum étant compris entre 50 et 60 %.

À titre curatif, la première mesure à prendre consiste à supprimer les arrivées d'eau, le développement des champignons lignivores nécessitant que l'humidité du bois soit supérieure ou égale à 20 %.
