NOTE TECHNIQUE

EXPERTISE FISSURES

5 rue Victor Legendre
91070 BONDOUFLE

Réf. LY23036965

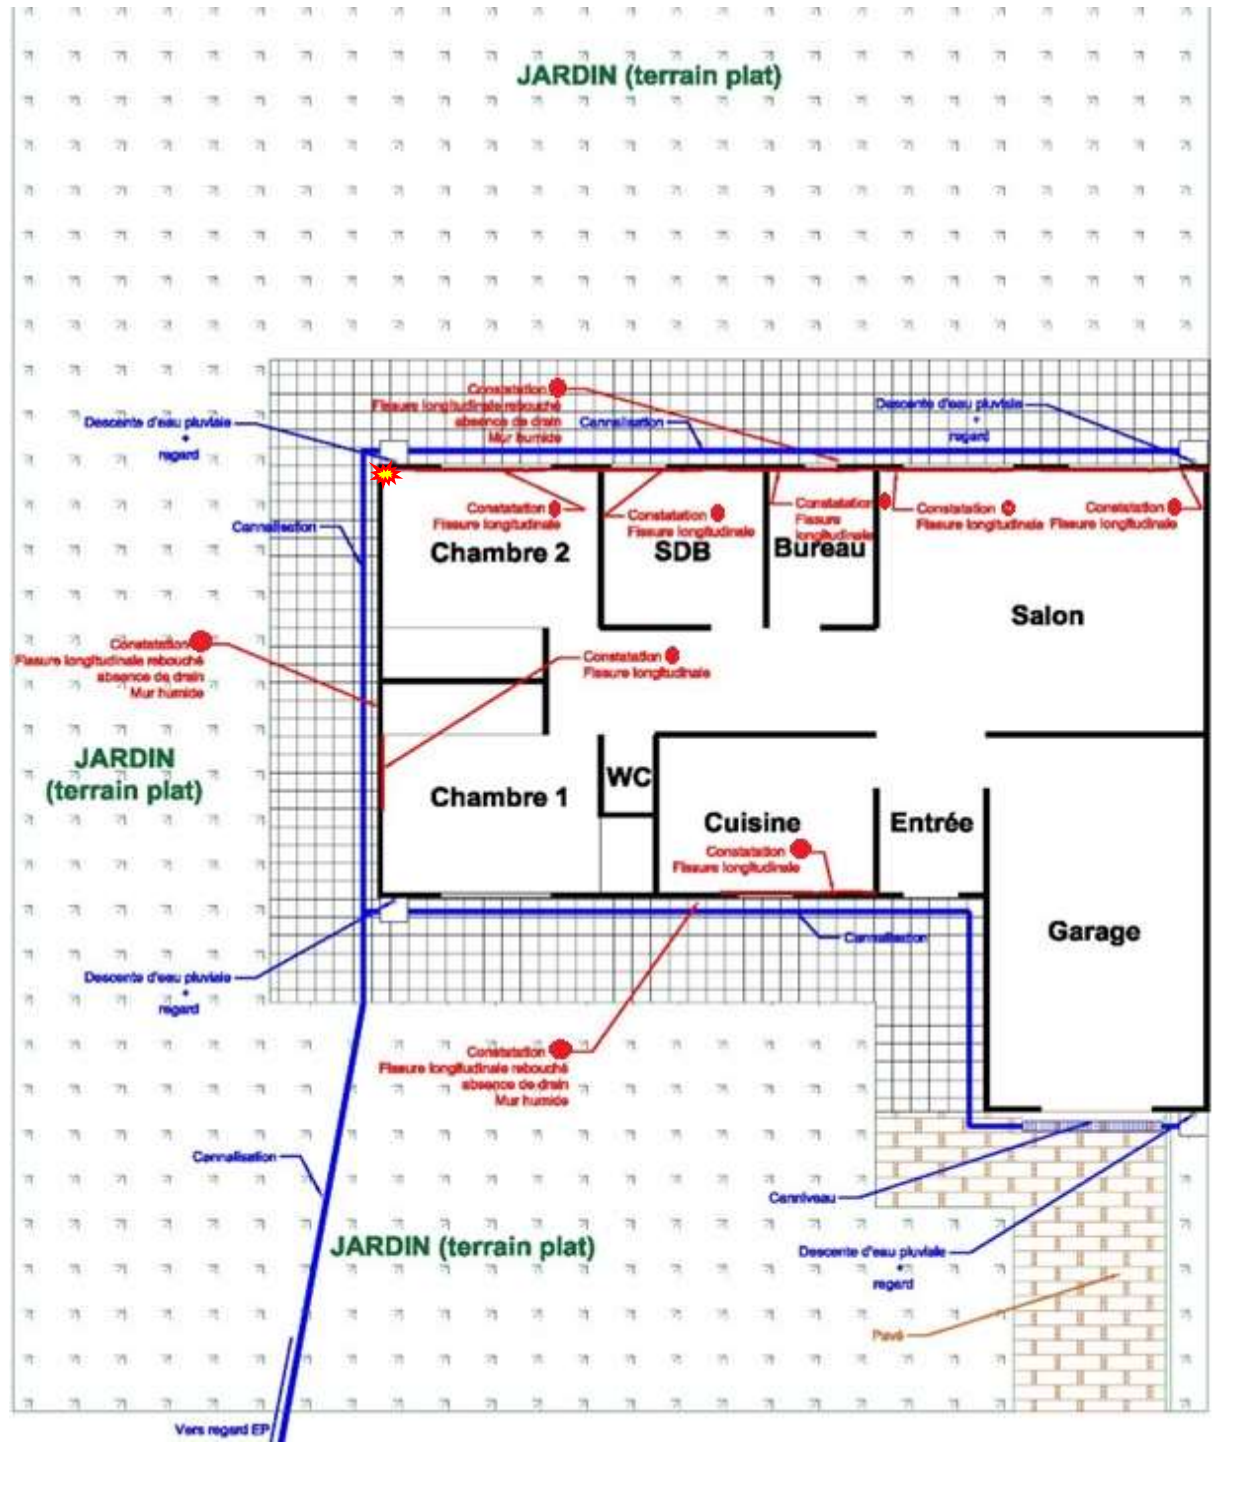
Lors de notre visite, nous constatons plusieurs désordres de type fissures.

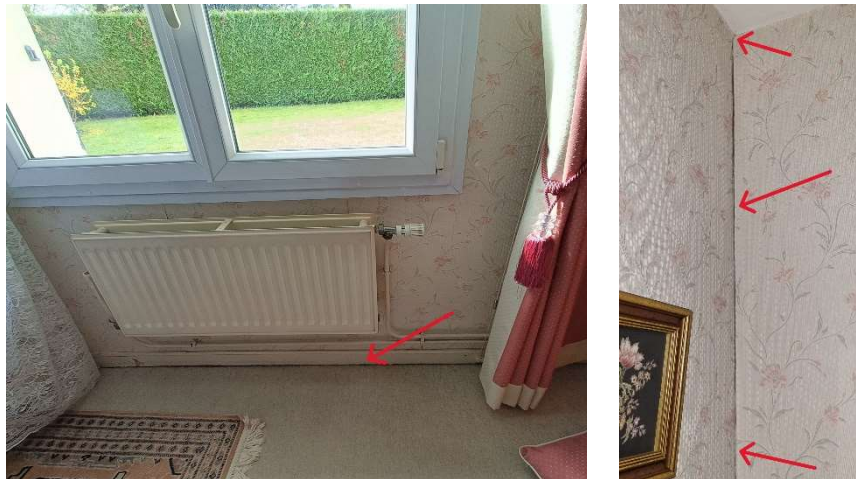
Constatations n°1.

À l'intérieur du bien, côté sud, nous observons la présence d'une fissure à la jonction du plancher et des plinthes carrelées et en bois du salon, du bureau, de la salle de bain et de la chambre 2.

Nous notons également une fissure verticale sous le dormant de la fenêtre de la salle de bain et une autre dans l'angle de la chambre 2.

- Une fissure verticale sous le dormant de la fenêtre de la salle de bain et une fissure verticale dans l'angle du mur de la chambre 2.
- Une fissure horizontale à l'intérieur du bien située à la jonction de la plinthe et du plancher sur toute la longueur de la façade sud, et ponctuellement côtés ouest (cuisine) et nord (chambre 1).
- Des fissures horizontales à l'extérieur du bien situées en partie basses des façades sud, ouest et nord, qui ont déjà fait l'objet de retouches.

Les désordres (fissurations) observés en surface au rez-de-chaussée sont probablement liés à un léger affaissement du dallage.

La fissure verticale observée sous le dormant de la fenêtre de la salle de bain, d'ouverture modeste est à rattacher aux phénomènes dits de retrait ou dilatation excessifs des matériaux constitutifs de la structure ou de la structure elle-même.

- Sur les murs par l'application d'un revêtement de type toile de verre qui est à privilégier pour se prémunir d'une éventuelle réapparition des fissures.
- Entre les plinthes et les sols du salon, du bureau, de la salle de bain, de la cuisine et des chambres 1+2 par l'application d'un joint au mastic type silicone.
