Rapport N° : Q-1525250/250723/GS/01

AVIS TECHNIQUE PONCTUEL SOLIDITE

MAISON D'HABITATION

07, RUE FRANÇOIS CARCASSES

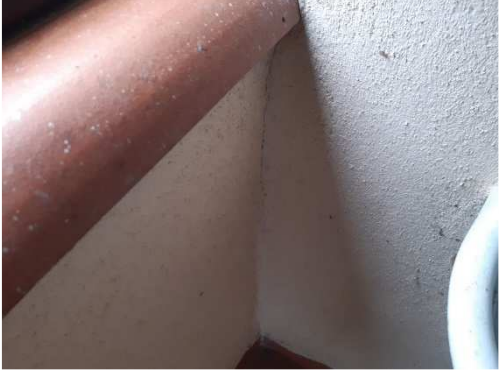
<p data-bbox="624 703 739 727"><i>Photo n°04</i></p>	
<p data-bbox="190 927 383 1002">Façade repérée « F05 »</p>

<p><u>Photo n°03</u></p>	<ul style="list-style-type: none"> - Présence d'une fissure verticale au droit de l'angle formé par les meneaux de façades orientés en direction « OUEST » et en direction « NORD » (photo n°03). L'ouverture de cette fissure a été mesurée à 0,1 mm. Cette fissure impacte uniquement l'enduit extérieur mis en œuvre au niveau de cette façade. - Présence d'une fissure verticale au droit de l'angle formé par le meneau de façade orienté en direction « OUEST » et le muret maçonné orienté en direction « NORD » (photo n°04). L'ouverture de cette fissure a été mesurée à 0,4 mm. Cette fissure impacte à la fois l'enduit extérieur et les éléments maçonnés constitutifs de cette façade.

- traitement des fissures peu profondes au sein des maçonneries des façades par injection : purge des éléments maçonnés non adhérents autour de la zone fissurée, nettoyage et imprégnation du support ; injection d'un mortier de résine (mortier anti-retrait) de type SIKA MonoTop 410 afin de recréer une continuité et renforcer l'inertie des éléments maçonnés ;
- traitement des fissures profondes au sein des maçonneries des façades par coutures : purge des éléments maçonnés non adhérents autour de la zone fissurée ; réalisation de saignées à espacement régulier de part et d'autre et de façon perpendiculaire aux désordres ; nettoyage et imprégnation du support ; incorporation des agrafes et matage à l'aide d'un mortier de résine (mortier anti retrait) de type SIKA MonoTop 410 afin

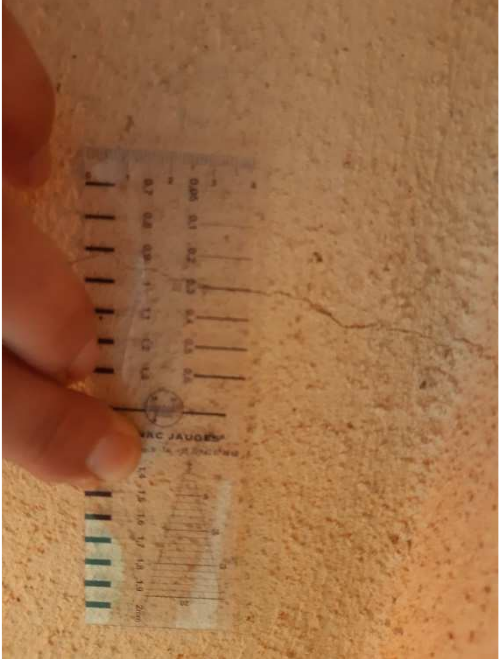
<p style="text-align: center;"><i>Photo n°06</i></p>	
<p>Façades repérées « F06 » et « F07 »</p>

<p style="text-align: center;"><i>Photo n°07</i></p>	<ul style="list-style-type: none"> - Présence de fissures horizontales et verticales localisée en tête de l'angle formé par les façades repérées « F06 » et « F07 » (photos n°07, 08, 09 et 10). L'ouverture de ces fissures a été mesurée à 0,5 mm. Ces fissures impactent à la fois l'enduit extérieur et les éléments maçonnés constitutifs des façades. - Au sein de la façade repérée « F07 », présence d'une fissure verticale traversante localisée au droit d'un appui de linteau cintré (photos n°11 et 12). L'ouverture de cette fissure a été mesurée à 0,5 mm. Cette fissure impacte à la fois l'enduit extérieur et les éléments maçonnés constitutifs de cette façade.

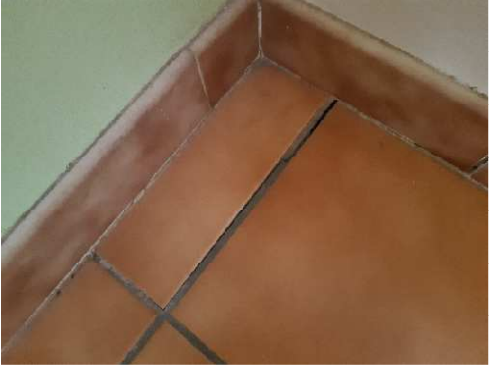
<p data-bbox="622 1161 741 1185"><i>Photo n°26</i></p>

<p><i>Photo n°24</i></p>	<ul style="list-style-type: none"> - Présence d'une fissure traversante horizontale et en redan localisée au niveau de la cloison maçonnée érigée entre la salle de bain et l'une des chambres du bâtiment objet du présent rapport (photos n°23, 24 et 25). L'ouverture de cette fissure a été mesurée à 1,3 mm. Cette fissure impacte l'enduit plâtre et les revêtements muraux (faïences) exécutés au niveau de cette cloison mais également les maçonneries (briques plâtrières) la constituant. - Présence localisée de fissures impactant les joints du revêtement de sol (carrelage) exécuté en plancher bas RDC (photo n°26). Celles-ci sont situées à proximité de l'angle formé par le pignon « SUD » et la cloison maçonnée érigée entre la salle de bain et l'une des chambres du bâtiment objet du présent rapport.

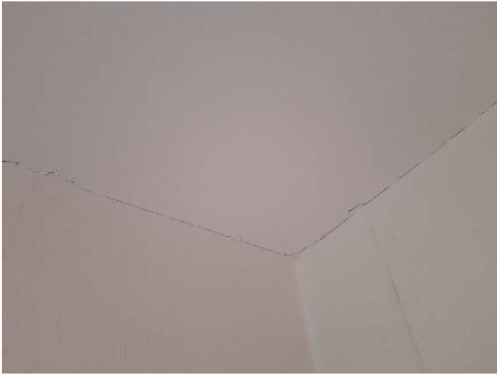
<p style="text-align: center;"><i>Photo n°28</i></p>	<ul style="list-style-type: none"> - Présence localisée d'un joint entre les carreaux de carrelage et les plinthes du revêtement de sol (carrelage) exécuté en plancher bas RDC (photo n°27). - Présence localisée de fissurations à l'aplomb des jonctions entre les cloisons (briques plâtrières) de distribution intérieure et les plafonds suspendus (plafonnettes) (photo n°28). Ces fissures impactent l'enduit plâtre exécutés en revêtements muraux et en plafonds. - Présence localisée de fissurations verticales au niveau de certaines cloisons (briques plâtrières) de distribution intérieure (photo n°29). Celles-ci sont implantées au niveau des angles supérieurs des huisseries intérieures.
