Dossier Technique Immobilier

Numéro de dossier : 9166
Date du repérage : 20/10/2023

Adresse : **19 rue Pen Ar Bed**

Commune : **29217 LE CONQUET**

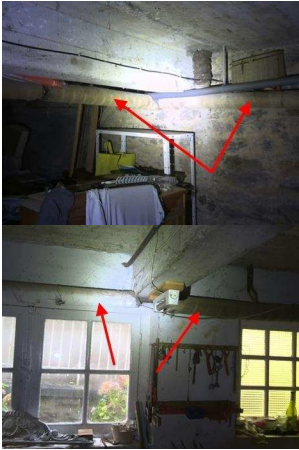
Localisation	Identifiant + Description	Justification	Etat de conservation et préconisations	Photo
Sous-Sol - Cave 1, et Rez-de-jardin - Garage	<p>Identifiant: M002</p> <p>Description: Calorifugeages</p> <p>Liste selon annexe.13-9 du CSP: A</p>	En attente des résultats d'analyse	<p>Calorifugeage avec dégradation(s) locale(s)</p> <p>Souligne_Score 1**</p> <p>Il faut faire réaliser une évaluation périodique de l'état de conservation des calorifugeages.</p>

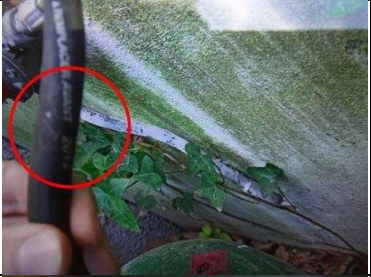
Points de contrôle ⁽³⁾ (selon la norme)	Anomalies observées (A1 ⁽⁴⁾ , A2 ⁽⁵⁾ , DGI ⁽⁶⁾ , 32c ⁽⁷⁾)	Libellé des anomalies et recommandations	Photos
C.6 - 7d4 Lyres GPL	A1	La date limite d'utilisation de la lyre GPL en caoutchouc armé n'est pas lisible ou est dépassée.

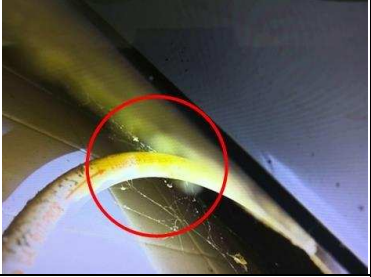
C.10 - 14 Raccordement en gaz des appareils par tuyaux non rigides	A1	La date limite d'utilisation du tuyau d'alimentation n'est pas lisible ou est dépassée. (Table de cuisson SIEMENS Plaque 4 feux)

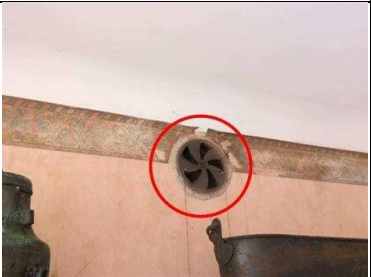
C.14 - 19.1 Ventilation du local – Amenée d'air	A2	19.a1 : le local équipé ou prévu pour un appareil de cuisson seul n'est pas pourvu d'une amenée d'air ou celle-ci est située à plus de 2 pièces d'intervalle. (Table de cuisson SIEMENS Plaque 4 feux) Risque(s) constaté(s) : Risque d'intoxication au monoxyde de carbone (CO) causée par une mauvaise combustion	
C.15 - 20.4 Ventilation du local – Sortie d'air	A1	Le dispositif de la sortie d'air du local équipé ou prévu pour un appareil d'utilisation est obturable. (Table de cuisson SIEMENS Plaque 4 feux)

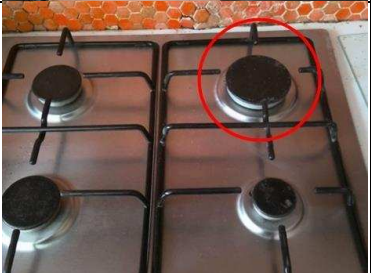
D.1 - D Appareils de cuisson (sauf fours et appareils de cuisson directement alimentés par une bouteille de butane)	DGI	La flamme d'au moins un brûleur de l'appareil de cuisson s'éteint lors du passage du débit maxi au débit mini : faire vérifier le réglage du ou des brûleurs concernés au plus tôt par une personne compétente (installateur ou SAV). (Table de cuisson SIEMENS Plaque 4 feux) Risque(s) constaté(s) : Fuite de gaz consécutive à une extinction accidentelle ou défaut d'allumage d'un brûleur.

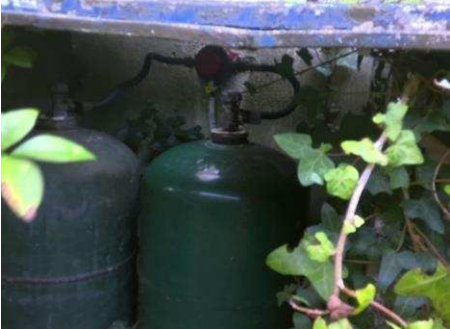
<p>Photo n° PhGaz005 D : la flamme d'au moins un brûleur de l'appareil de cuisson s'éteint lors du passage du débit maxi au débit mini : faire vérifier le réglage du ou des brûleurs concernés au plus tôt par une personne compétente (installateur ou SAV).</p>
