RAPPORT N°3 RAPPORT DEFINITIF

CATASTROPHE NATURELLE SÉCHERESSE

Date : 10/12/2024

Assureur	AXA France
Références sinistre	0000014273928073
Police n°	0000020807506704
Assuré	Thibaud TULON
Références LCS	23LCS411529
Expert	François-Xavier QUENTIER
Assistante	Coralie FIGUEROA
Nature du sinistre	Cat Nat Sécheresse
Date de survenance	Été 2022
Lieu du sinistre	3 Chemin De La Pommeraie 37190 DRUYE
Date de la mission	24/11/2023
Date de la prise de contact	24/11/2023
Date de la 1 ^{ère} visite / EAD	25/01/2024
Cas	Cas n°4 Nécessité de créer des fondations spéciales ou de mettre en œuvre tout autre moyen permettant de stabiliser le sol
Enjeu du dossier	133 721 €

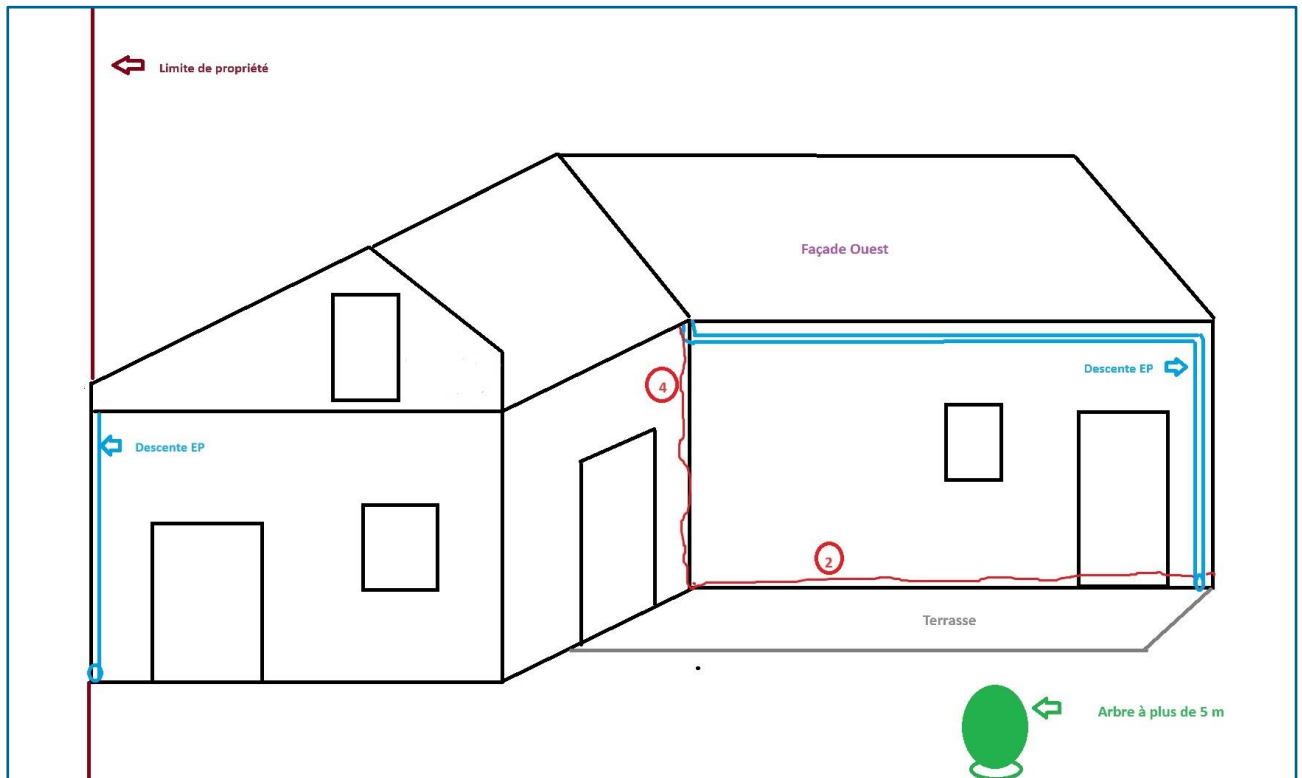
4 - SCHEMA DES DESORDRES LIES A UN TASSEMENT DIFFERENTIEL

Désordre N° 1	
Date d'apparition :	Été 2022
Localisation :	Extérieur
Emplacement :	Est
Epaisseur :	Fissure 2 mm
Situation :	Façade
Description :	Fissure verticale amorcée au niveau de l'appui de fenêtre d'une chambre et se prolongeant jusqu'au soubassement.
Analyse de l'expert :	Contraintes mécaniques par différentiel de charges.

Désordre N° 2	
Date d'apparition :	Été 2022
Localisation :	Extérieur
Emplacement :	Ouest
Epaisseur :	Fissure 4 mm
Situation :	Façade
Description :	Fissuration du seuil d'une porte fenêtre de chambre se prolongeant sur la façade horizontalement. Continuité de la fissure évoquée dans les désordres n°4, n°7, n°9, n°10, n°11
Analyse de l'expert :	Désordre lié un tassement différentiel du sol d'assise de fondation

Désordre N° 3	
Date d'apparition :	Été 2022
Localisation :	Extérieur
Emplacement :	Ouest
Epaisseur :	Fissure 3 mm
Situation :	Façade
Description :	Fissure horizontale entre le bois de parement recouvrant le linteau en béton de la porte fenêtrée et le revêtement façade.
Analyse de l'expert :	Hétérogénéité des matériaux. Il s'agit de contraintes mécaniques d'origine structurelle

Désordre N° 4	
Date d'apparition :	Été 2022
Localisation :	Extérieur
Emplacement :	Ouest
Epaisseur :	Lézarde entre 1 et 2 cm
Situation :	Façade
Description :	Lézarde verticale à la jonction de deux corps de bâtiments émanant du soubassement et se prolongeant jusqu'à la façade.
Analyse de l'expert :	Désordre lié un tassement différentiel du sol d'assise de fondation

Désordre N° 5	
Date d'apparition :	Été 2022
Localisation :	Extérieur
Emplacement :	Ouest
Epaisseur :	Fissure 3 mm
Situation :	Façade
Description :	Fissure horizontale amorcée au niveau d'un angle rentrant de la façade et se prolongeant jusqu'à l'encadrement de la porte fenêtrée de l'étage.
Analyse de l'expert :	Contraintes mécaniques d'origine structurelle

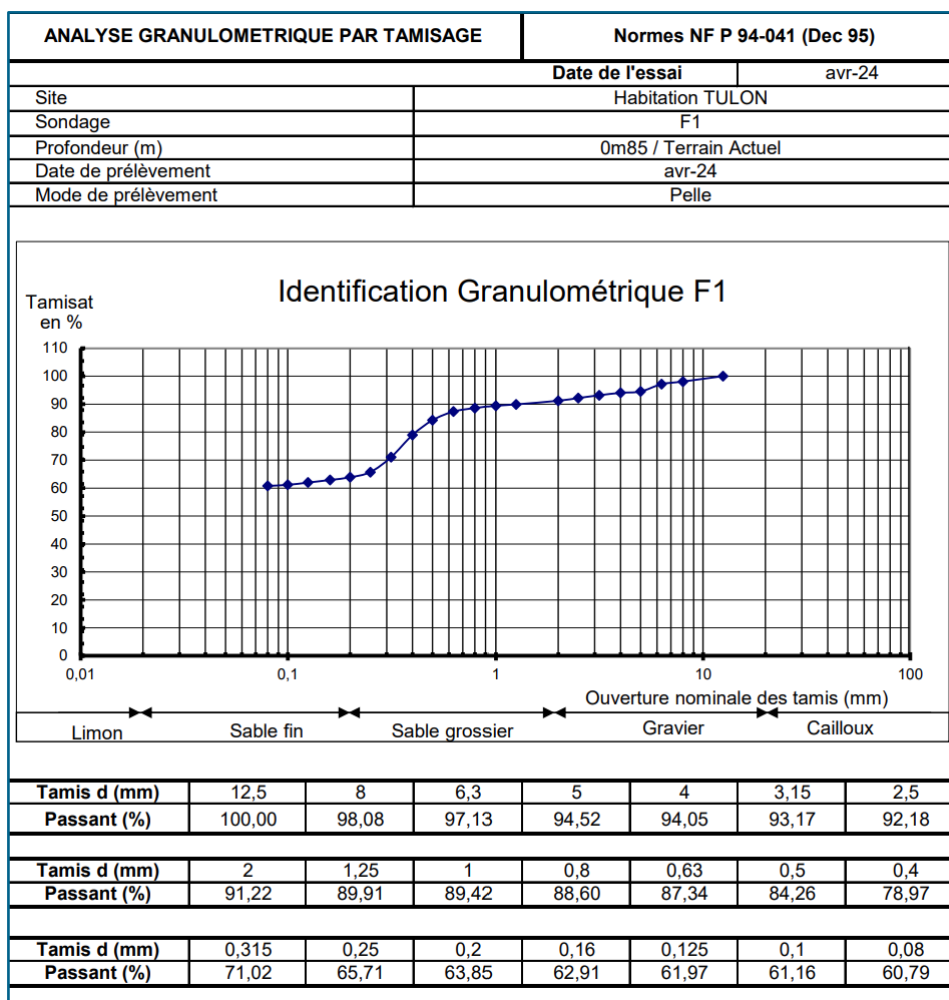
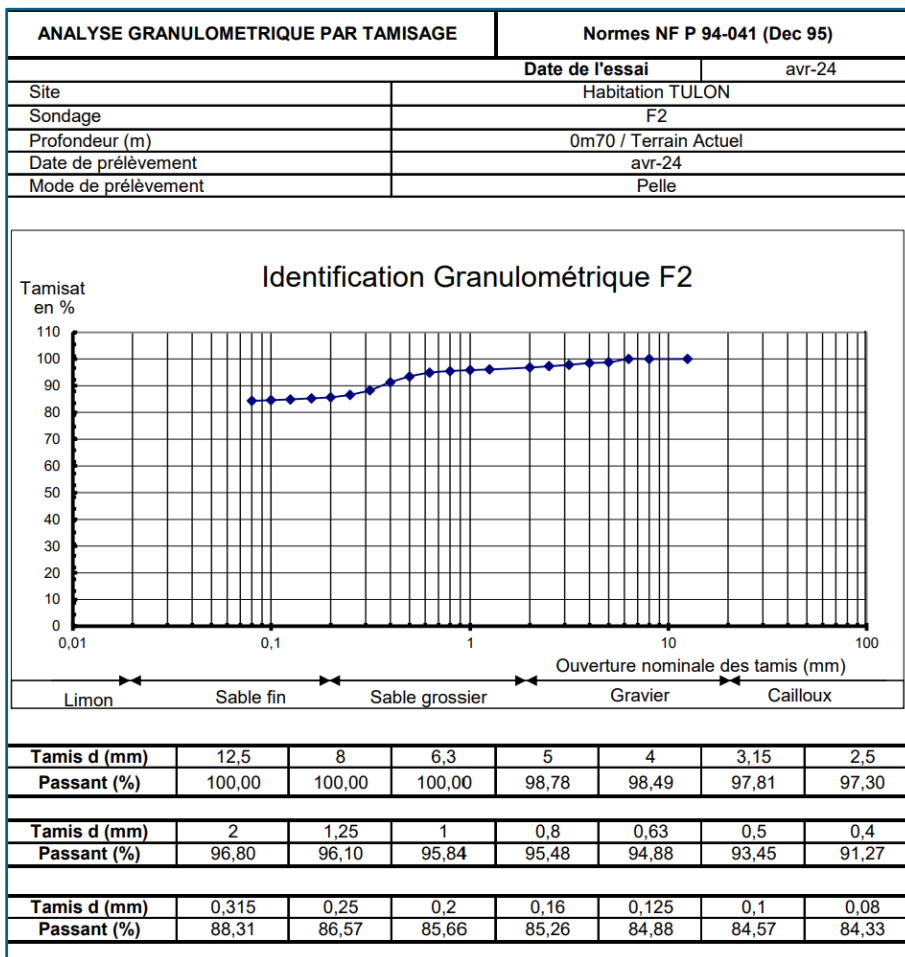
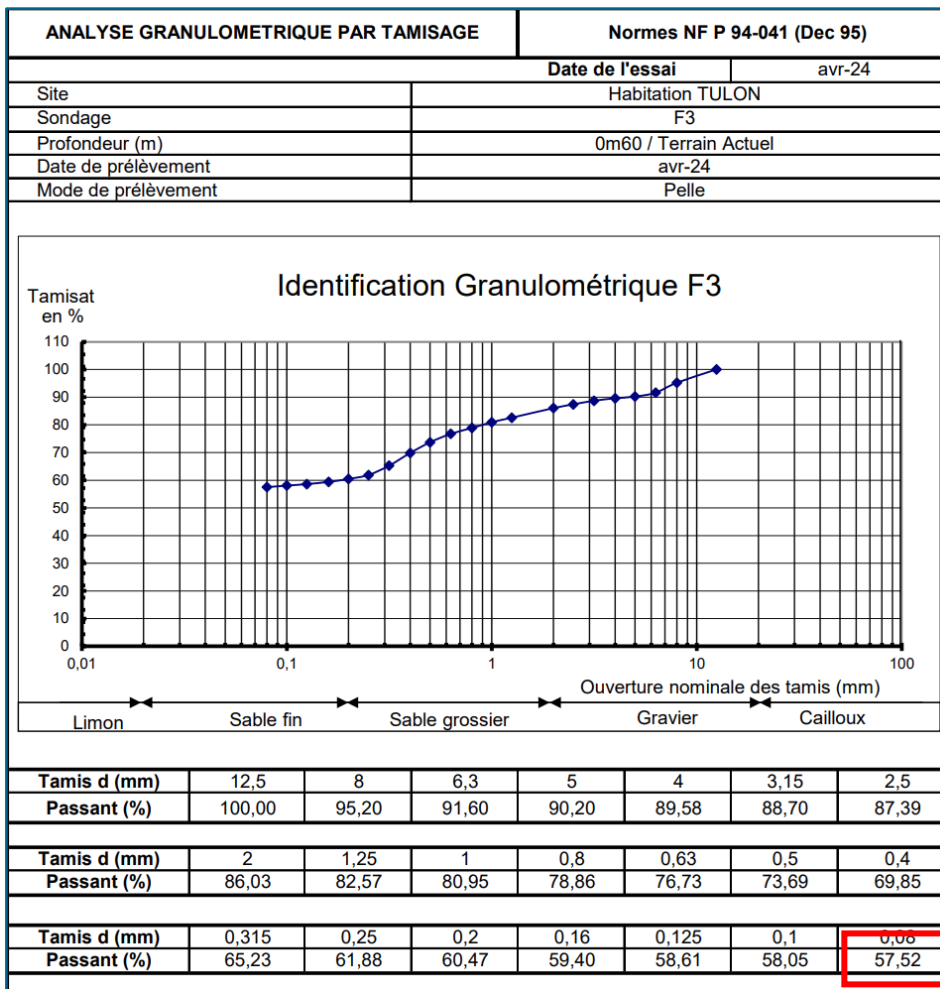
On estime donc que les sols contiennent environ **24%** d'argile.

En cohérence avec ces constatations, le diagramme de CASAGRANDE classe le sol par les argiles plastiques.

Compte tenu des résultats de l'étude de sol, la sécheresse géotechnique est retenue comme cause déterminante du sinistre.
