DPE Diagnostic de performance énergétique (logement)

N°ADEME : 2237E2956273H
Établi le : 07/12/2022
Valable jusqu'au : 06/12/2032

Adresse : **8 Rue Jules Verne**
37000 TOURS
Type de bien : Maison Individuelle
Année de construction : Avant 1948
Surface habitable : **107 m²**

Résumé de l'expertise n° 22/RAPP/7978

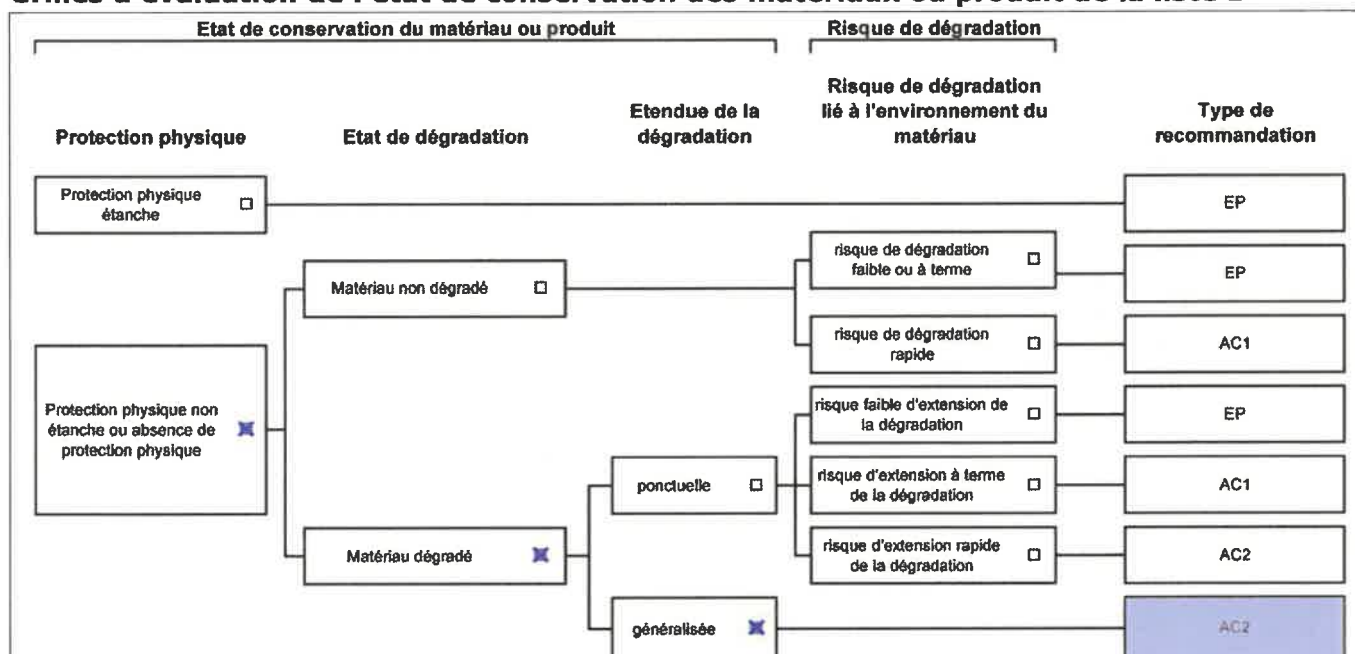
Matériau : Bardeaux bitumineux

Résultat AC2 : Il est recommandé de réaliser une action corrective de second niveau.

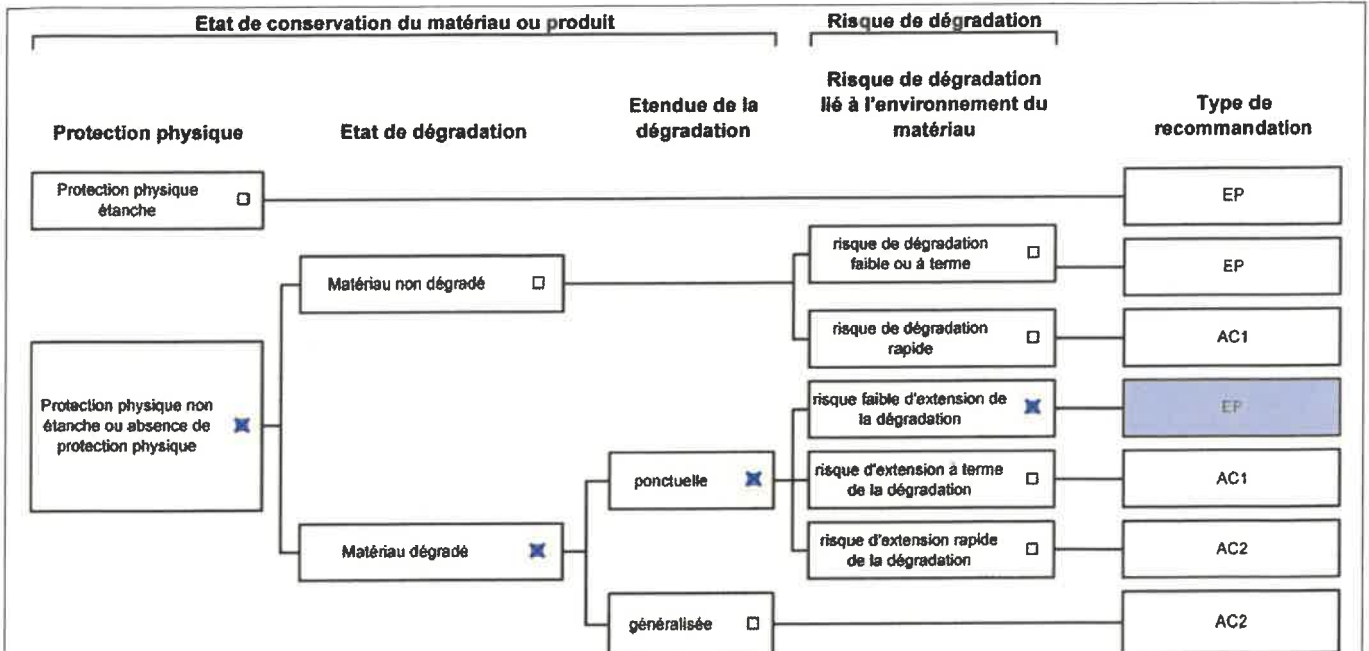
Dossier n° 22/RAPP/7978
 Date de l'évaluation : 07/12/2022
 Bâtiment / local ou zone homogène : Rez de jardin - Grange; Rez de jardin - Atelier 2
 Identifiant Matériau : 22/RAPP/7978/M005
 Matériau : Plaques (fibres-ciment)
 Résultat EP : Il est recommandé de réaliser une évaluation périodique.

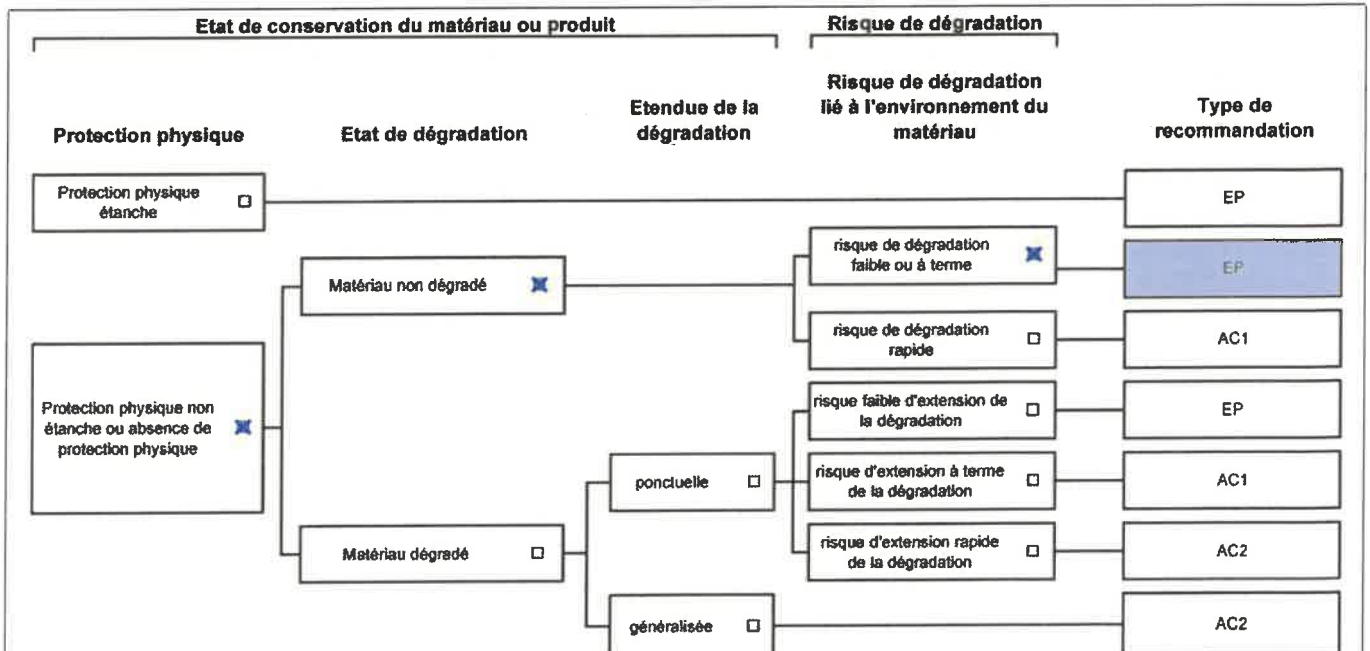
Dossier n° 22/RAPP/7978
 Date de l'évaluation : 07/12/2022
 Bâtiment / local ou zone homogène : Rez de jardin - Grange
 Identifiant Matériau : 22/RAPP/7978/M006
 Matériau : Conduits
 Résultat EP : Il est recommandé de réaliser une évaluation périodique.

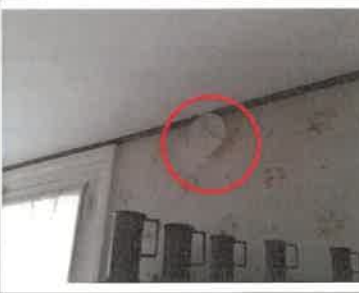
Points de contrôle ⁽³⁾ (selon la norme)	Anomalies observées (A1 ⁽⁴⁾ , A2 ⁽⁵⁾ , DGI ⁽⁶⁾ , 32c ⁽⁷⁾)	Libellé des anomalies et recommandations	Photos
C.14 - 19.7 Ventilation du local - Amenée d'air	A2	Le dispositif de l'amenée d'air du local équipé ou prévu pour un appareil d'utilisation est obturé. (Cuisinière FAR Plaque 3 feux) Remarques : (Cuisine) Présence d'un grille d'amenée d'air obturée ; Déboucher la grille d'amenée d'air obturée (Rez de chaussée - Cuisine) Risque(s) constaté(s) : Risque d'intoxication au monoxyde de carbone (CO) causée par une mauvaise combustion

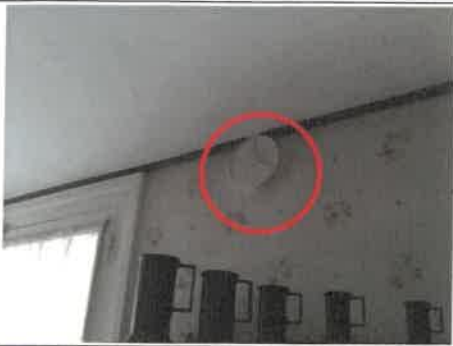
<p>Photo n° PhGaz001 19.7 : le dispositif de l'amenée d'air du local équipé ou prévu pour un appareil d'utilisation est obturé. (Cuisine) Présence d'un grille d'amenée d'air obturée; Déboucher la grille d'amenée d'air obturée</p>

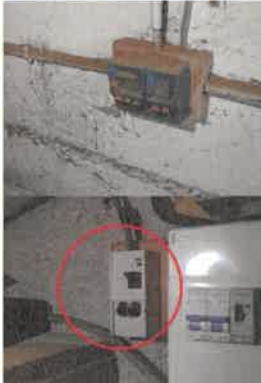
B7.3 e	<p>L'installation électrique comporte au moins un dispositif de protection avec une partie active nue sous tension accessible.</p> <p>Remarques : Présence de dispositif de protection de matériel électrique présentant des parties actives nues sous tension ; Faire intervenir un électricien qualifié afin de remplacer les matériels présentant des parties actives nues sous tension (Sous-Sol - Cave, Rez de jardin - Atelier 2)</p>

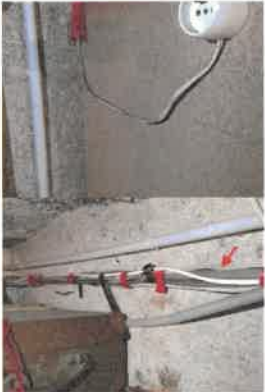
N° Article (1)	Libellé et localisation (*) des anomalies	N° Article (2)	Libellé des mesures compensatoires (3) correctement mises en œuvre	Photos
B8.3 e	<p>Au moins un conducteur isolé n'est pas placé sur toute sa longueur dans un conduit, une goulotte ou une plinthe ou une huisserie, en matière isolante ou métallique, jusqu'à sa pénétration dans le matériel électrique qu'il alimente.</p> <p>Remarques : Présence de conducteurs électriques non protégés mécaniquement ; Faire intervenir un électricien qualifié afin d'installer des protections mécanique sur les conducteurs non protégés (Sous-Sol - Cave)</p>

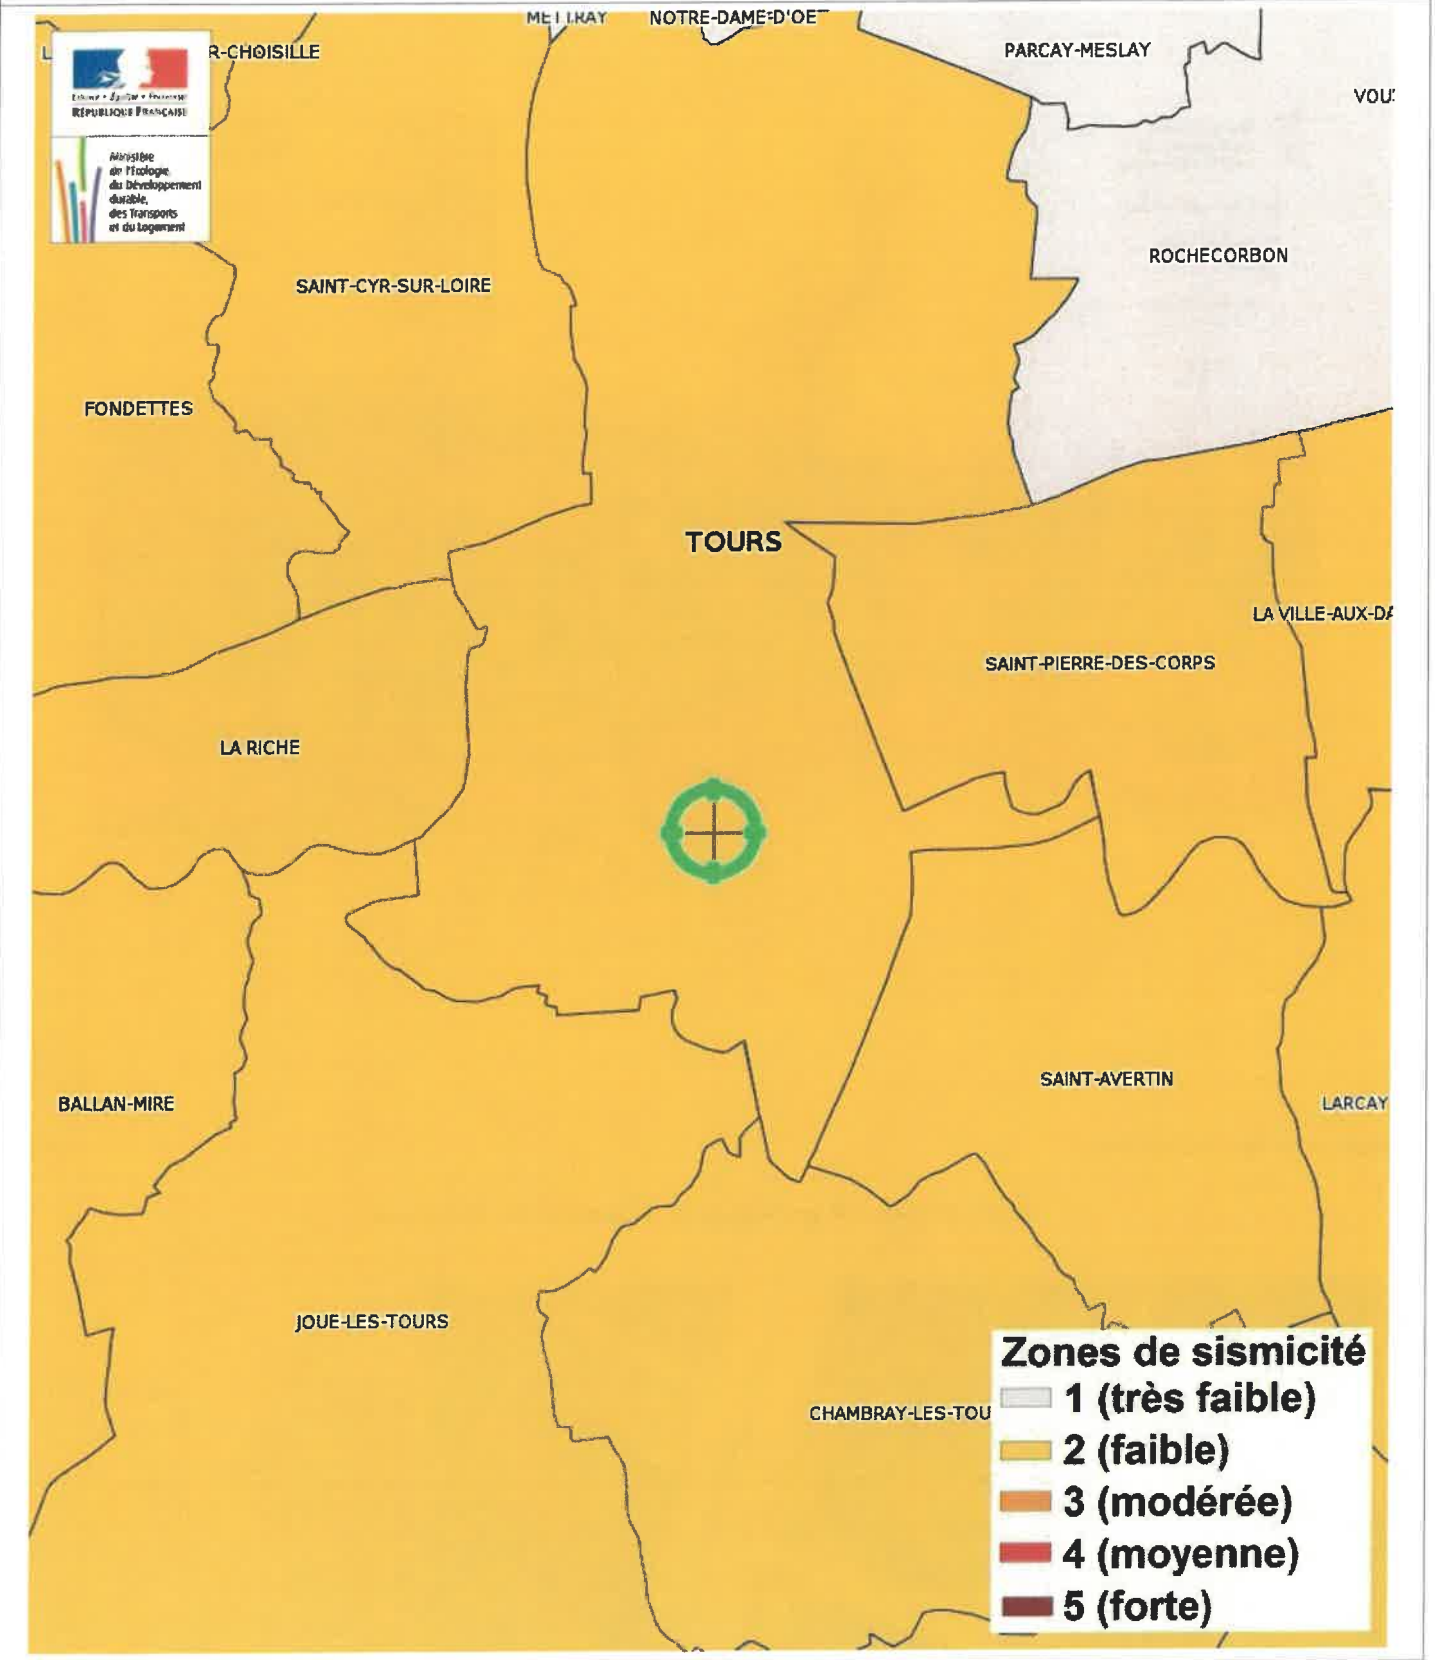
Zonage réglementaire sur la Sismicité : Zone 2 - Faible

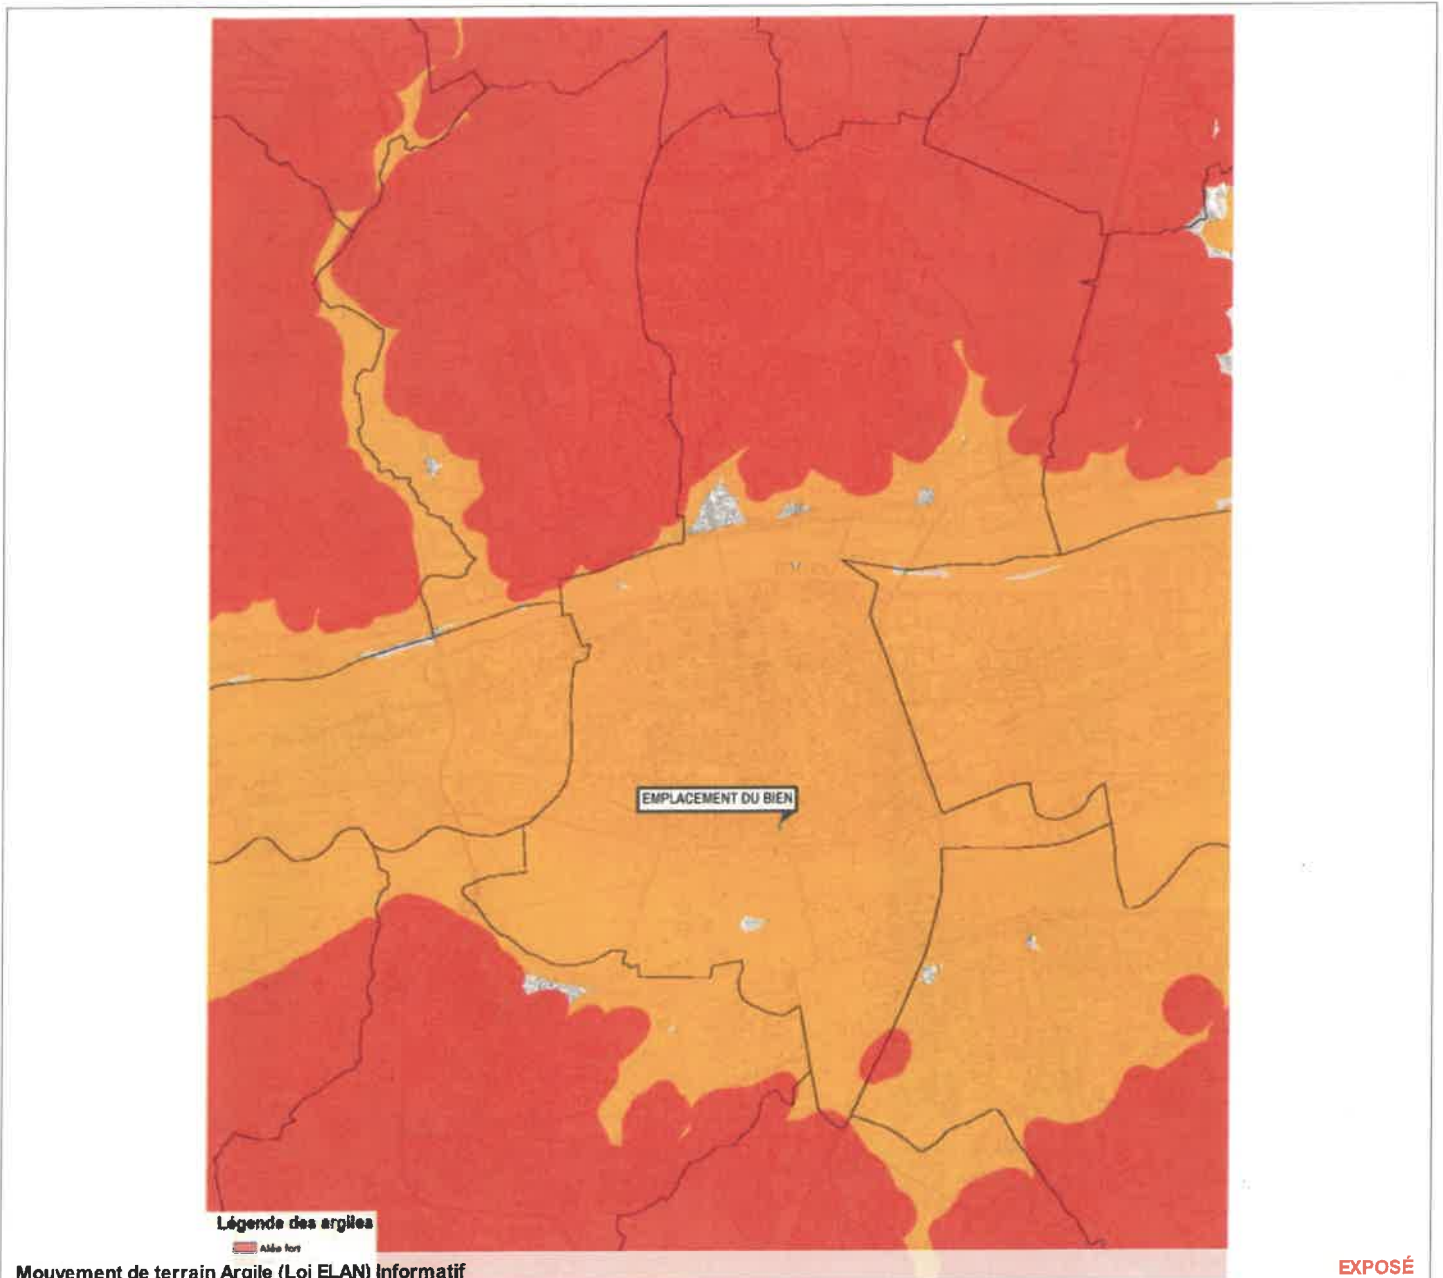
Carte
Mouvement de terrain Argile (Loi ELAN)

EXPOSÉ
