Rapport de mission de repérage des matériaux et produits contenant de l'amiante pour l'établissement du constat établi à l'occasion de la vente d'un immeuble bâti (Listes A et B de l'annexe 13-9 du Code de la Santé publique)

Numéro de dossier : 23/05/23/4193
 Date du repérage : 26/05/2023

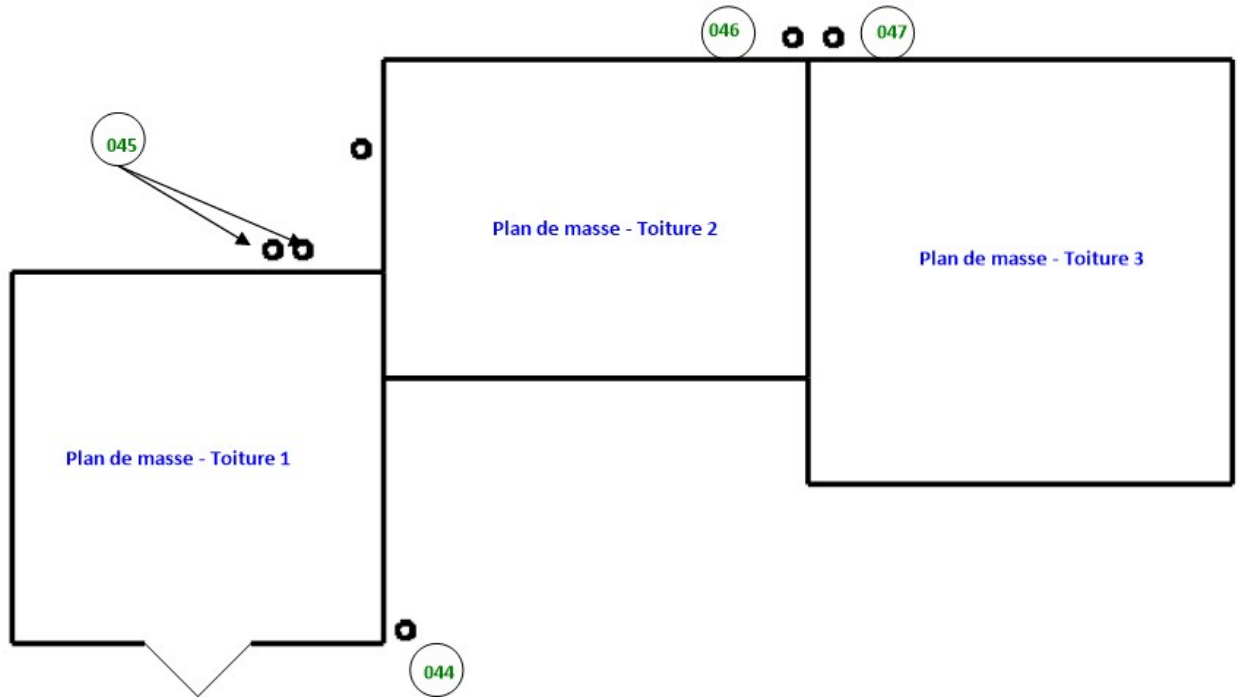
Planche (croquis) de repérage technique effectué par le cabinet : LM Expertises, auteur : Soullier francois-xavier
 Dossier n° 23/05/23/4193 du 26/05/2023
 Adresse du bien : Z.I Le Chambon (Non communiqué) 07260 JOYEUSE
