ENQUÊTE DE CONFORMITÉ POUR LE RACCORDEMENT DES INSTALLATIONS INTÉRIEURES D'ASSAINISSEMENT

- sis au : **119 RUE ANDRE DUMONT
80350 MERS-LES-BAINS**
- référence cadastrale : **AH0207**
- et actuellement en possession de : **SUCCESSION PETIT MARC**

Rapport de visite

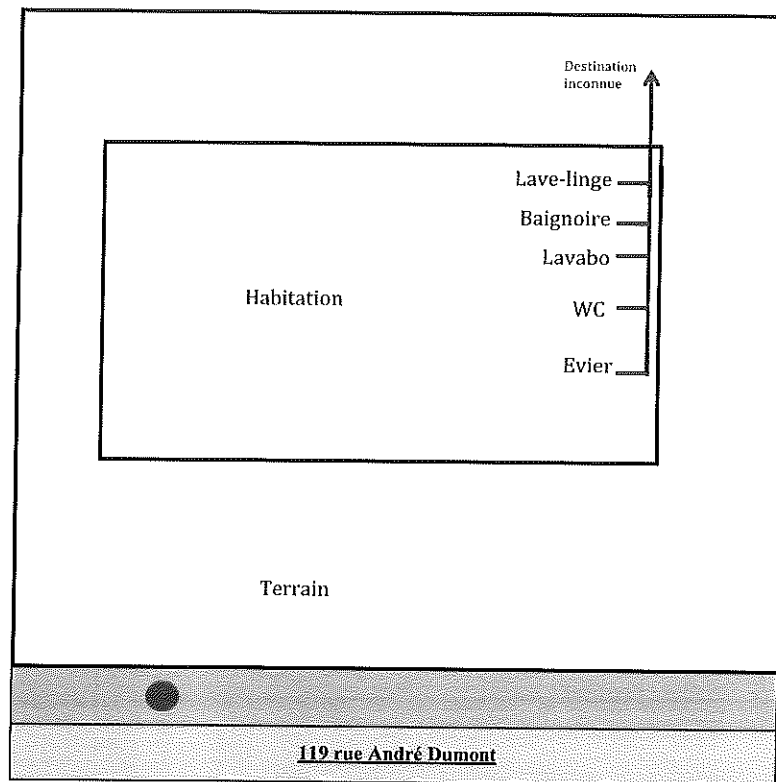
Localisation des points d'évacuation d'eau et destination					
Identification	Localisation	Destination			
		Regard « assainissement »	Réseau pluvial	Terrain ()	Voirie
Evier	Cuisine	<input type="checkbox"/>	<input type="checkbox"/>	<input checked="" type="checkbox"/>	<input type="checkbox"/>
Lavabo Baignoire	Salle de bain	<input type="checkbox"/>	<input type="checkbox"/>	<input checked="" type="checkbox"/>	<input type="checkbox"/>
WC	Toilettes	<input type="checkbox"/>	<input type="checkbox"/>	<input checked="" type="checkbox"/>	<input type="checkbox"/>
Lave-linge	Salle de bain	<input type="checkbox"/>	<input type="checkbox"/>	<input checked="" type="checkbox"/>	<input type="checkbox"/>
Gouttière		<input type="checkbox"/>	<input type="checkbox"/>	<input checked="" type="checkbox"/>	<input checked="" type="checkbox"/>

Le schéma d'écoulement des eaux représenté est uniquement à titre indicatif et ne représente pas la configuration des conduites.

NON CONFORMITÉS PRÉSENTES	PROPOSITIONS DE TRAVAUX
Propriété non raccordée au réseau collectif d'assainissement	Il faut raccorder les eaux usées de l'habitation au réseau collectif.
