Etat de l'Installation Intérieure d'Electricité

Numéro de dossier : AGRASC2601233345
Date du repérage : 26/01/2023
Heure d'arrivée : 14 h 00
Durée du repérage : 02 h 05

Type d'immeuble : **Appartement**
Adresse : **26, Rue Lannouron**
Commune : **29200 BREST**
Département : **Finistère**
Référence cadastrale : **Section cadastrale IW, Parcelle(s) n° 125,**
Désignation et situation du ou des lot(s) de copropriété :
Rez de chaussée, Lot numéro Non communiqué
Périmètre de repérage : **Appartement**
Année de construction : **< 1997**
Année de l'installation : **< 1997**
Distributeur d'électricité : **Engie**
Parties du bien non visitées : **Néant**

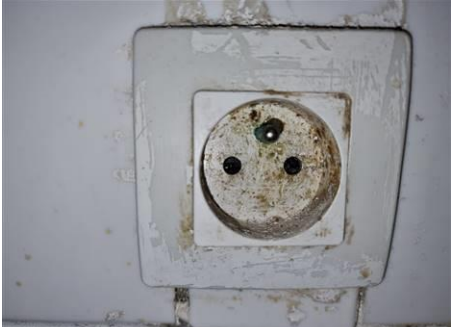
<p>Photo PhEle004 Libellé de l'anomalie : B6.3.1 a Local contenant une baignoire ou une douche : l'installation électrique ne répond pas aux prescriptions particulières appliquées à ce local (adéquation entre l'emplacement où est installé le matériel électrique et les caractéristiques de ce dernier - respect des règles de protection contre les chocs électriques liées aux zones). Remarques : Présence de matériel électrique inadapté placé en zone 1 d'un local contenant une douche ou une baignoire ; Faire intervenir un électricien qualifié afin de supprimer le matériel électrique inadapté ou le remplacer par du matériel adapté</p>

4. La liaison équipotentielle et installation électrique adaptées aux conditions particulières des locaux contenant une douche ou une baignoire	Local contenant une baignoire ou une douche : l'installation électrique ne répond pas aux prescriptions particulières appliquées à ce local (adéquation entre l'emplacement où est installé le matériel électrique et les caractéristiques de ce dernier - respect des règles de protection contre les chocs électriques liées aux zones). Remarques : Présence de matériel électrique inadapté placé en zone 1 d'un local contenant une douche ou une baignoire ; Faire intervenir un électricien qualifié afin de supprimer le matériel électrique inadapté ou le remplacer par du matériel adapté

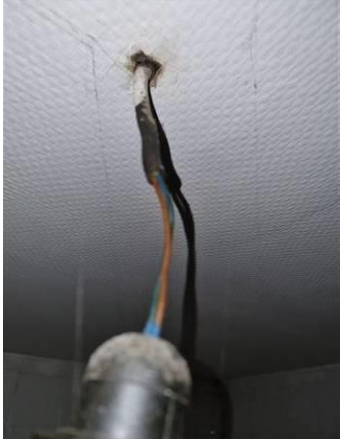
<p>Photo PhEle005 Libellé de l'anomalie : B3.3.6 a2 Au moins un socle de prise de courant comporte une broche de terre non reliée à la terre. Remarques : Présence de circuits électriques non équipés de conducteurs de protection ; Faire intervenir un électricien qualifié afin d'installer des conducteurs de protection sur les circuits qui n'en sont pas équipés (Rez de chaussée - Cuisine)</p>

2. Dispositif de protection différentiel à l'origine de l'installation - Installation de mise à la terre	Au moins un socle de prise de courant comporte une broche de terre non reliée à la terre. Remarques : Présence de circuits électriques non équipés de conducteurs de protection ; Faire intervenir un électricien qualifié afin d'installer des conducteurs de protection sur les circuits qui n'en sont pas équipés (Rez de chaussée - Cuisine)

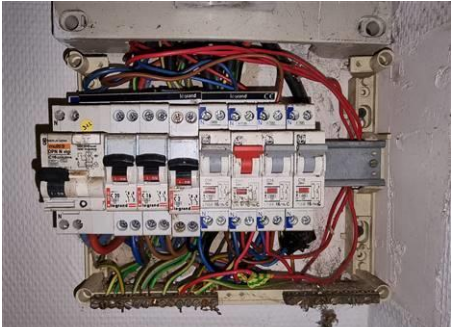
<p>Photo PhEle006 Libellé de l'anomalie : B3.3.6 a3 Au moins un circuit (n'alimentant pas des socles de prises de courant) n'est pas relié à la terre. Remarques : Présence de circuits électriques non équipés de conducteurs de protection ; Faire intervenir un électricien qualifié afin d'installer des conducteurs de protection sur les circuits qui n'en sont pas équipés</p>

Au moins un circuit (n'alimentant pas des socles de prises de courant) n'est pas relié à la terre. Remarques : Présence de circuits électriques non équipés de conducteurs de protection ; Faire intervenir un électricien qualifié afin d'installer des conducteurs de protection sur les circuits qui n'en sont pas équipés
