RAPPORT DE L'ETAT DE L'INSTALLATION INTERIEURE D'ELECTRICITE D'IMMEUBLE(S) A USAGE D'HABITATION

N° de dossier : **DT5821-11-2018-PELLOQUIN**

Adresse : 338, Rue de Notre Dame 85160 SAINT JEAN DE MONTS

Type d'immeuble : Maison type 2 avec garage

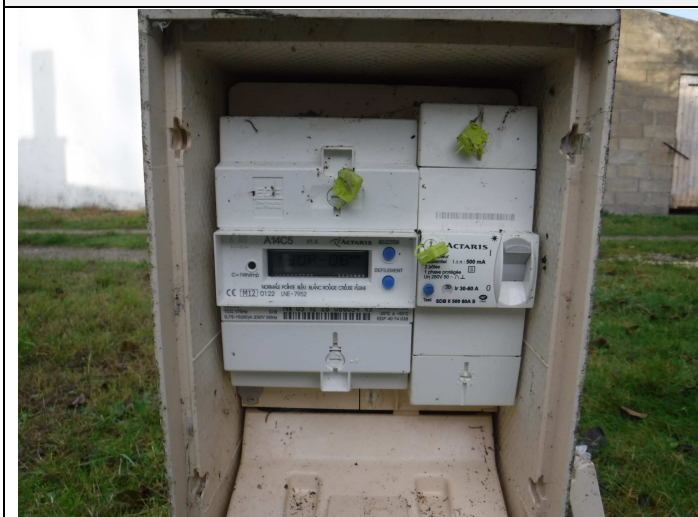
Photo 1

ABORDS : Disjoncteur de branchement de type différentiel 500mA installé dans un coffret extérieur (disjoncteur de branchement communs à plusieurs habitation le jour de notre visite.

N° article (1)	Libellé et localisation(*) des anomalies	N° article (2)	Libellé des mesures compensatoires (3) correctement mises en œuvre
B1.3 b	Le dispositif assurant la coupure d'urgence n'est pas situé à l'intérieur du logement ou dans un emplacement accessible directement depuis le logement. GARAGE et ABORDS : Différentiel 30mA installé dans le garage accessible uniquement par l'extérieur de la maison et différentiel 500mA installé dans un coffret extérieur.	-	-
B2.3.1h	Au moins un dispositif de protection différentielle ne fonctionne pas pour son seuil de déclenchement. ABORDS (coffret électrique extérieur) : Absence de déclenchement du différentiel 500mA.	-	-
B2.3.1i	La manoeuvre du bouton test du (des) dispositif(s) de protection différentielle n'entraîne pas (son) leur déclenchement. ABORDS (coffret électrique extérieur) : Absence de déclenchement du différentiel 500mA lors du test.	-	-

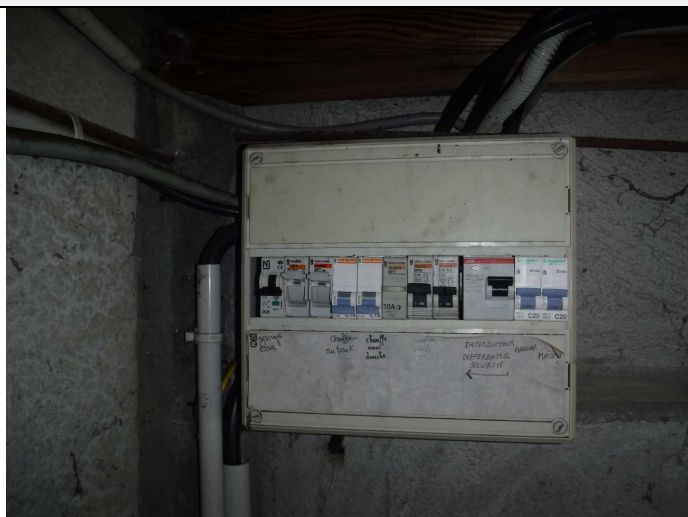
Photo 2

GARAGE : Tableau de répartition commun à plusieurs habitations.
