Etat de l'Installation Intérieure d'Electricité

Numéro de dossier :
Date du repérage : 06/07/2023
Heure d'arrivée : 09 h 00
Durée du repérage : 02 h 00

Type d'immeuble :..... **Maison Individuelle**
Adresse :..... **22 rue des Orchidées**
Commune :..... **29700 PLUGUFFAN**
Département :..... **Finistère**
Référence cadastrale :..... **Section cadastrale AH, Parcelle(s) n° 108, identifiant fiscal : N/A**
Désignation et situation du ou des lot(s) de copropriété :
, Lot numéro : NC
Périmètre de repérage :..... **Ensemble de la propriété**
Année de construction :..... **1972**
Année de l'installation :..... **1972**
Distributeur d'électricité :..... **Engie**
Parties du bien non visitées :..... **Néant**

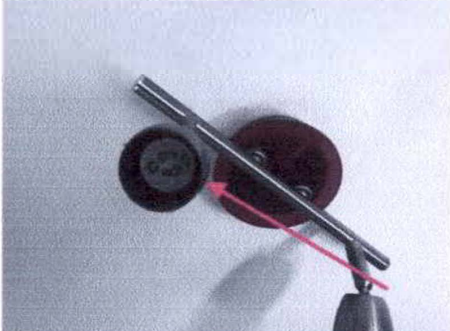
<p>Photo PhEle001 Libellé de l'anomalie : B7.3 c2 Au moins un conducteur nu et/ou au moins une partie accessible est alimenté sous une tension supérieure à 25 V a.c. ou supérieure ou égale 60 V d.c. ou est alimenté par une source autre que TBTS. Remarques : Présence de parties actives accessibles alimentés par une tension >25 VAC (Courant Alternatif), ou >60 VDC (Courant Continu) ou non TBTS (Très Basse Tension de Sécurité) ; Faire intervenir un électricien qualifié afin de supprimer le(s) risque(s) de contact avec les parties actives (Pour exemple Chambre 1, Couloir)</p>

<p>Au moins un conducteur nu et/ou au moins une partie accessible est alimenté sous une tension supérieure à 25 V a.c. ou supérieure ou égale 60 V d.c. ou est alimenté par une source autre que TBTS.</p> <p>Remarques : Présence de parties actives accessibles alimentés par une tension >25 VAC (Courant Alternatif), ou >60 VDC (Courant Continu) ou non TBTS (Très Basse Tension de Sécurité) ; Faire intervenir un électricien qualifié afin de supprimer le(s) risque(s) de contact avec les parties actives (Pour exemple Chambre 1, Couloir)</p>

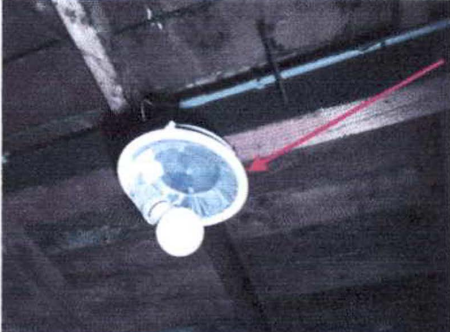
<p>Photo PhEle002 Libellé de l'anomalie : B7.3 a L'Enveloppe d'au moins un matériel est manquante ou détériorée. Remarques : Présence de matériel électrique en place dont l'enveloppe présente des détériorations ; Faire intervenir un électricien qualifié afin de remplacer les matériels présentant des détériorations (pour exemple Garage)</p>

5. Matériels électriques présentant des risques de contacts directs avec des éléments sous tension - Protection mécanique des conducteurs	<p>L'Enveloppe d'au moins un matériel est manquante ou détériorée.</p> <p>Remarques : Présence de matériel électrique en place dont l'enveloppe présente des détériorations ; Faire intervenir un électricien qualifié afin de remplacer les matériels présentant des détériorations (pour exemple Garage)</p>

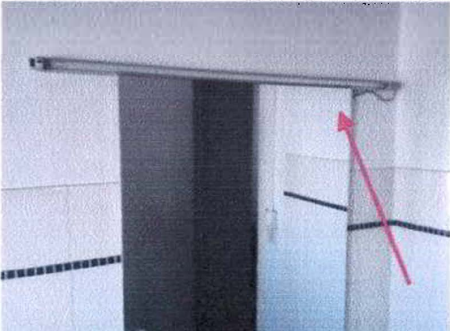
<p>Photo PhEle003 Libellé de l'anomalie : B6.3.1 a Local contenant une baignoire ou une douche : l'installation électrique ne répond pas aux prescriptions particulières appliquées à ce local (adéquation entre l'emplacement où est installé le matériel électrique et les caractéristiques de ce dernier - respect des règles de protection contre les chocs électriques liées aux zones). Remarques : Installation électrique ne répondant pas aux prescriptions particulières appliquées aux locaux contenant une baignoire ou une douche ; Faire intervenir un électricien qualifié afin de modifier l'installation pour la rendre adaptée aux locaux contenant une douche ou une baignoire (pour exemple Salle de bain)</p>

4. La liaison équipotentielle et installation électrique adaptées aux conditions particulières des locaux contenant une douche ou une baignoire	<p>Local contenant une baignoire ou une douche : l'installation électrique ne répond pas aux prescriptions particulières appliquées à ce local (adéquation entre l'emplacement où est installé le matériel électrique et les caractéristiques de ce dernier - respect des règles de protection contre les chocs électriques liées aux zones).</p> <p>Remarques : Installation électrique ne répondant pas aux prescriptions particulières appliqués aux locaux contenant une baignoire ou une douche ; Faire intervenir un électricien qualifié afin de modifier l'installation pour la rendre adaptée aux locaux contenant une douche ou une baignoire (pour exemple Salle de bain)</p>

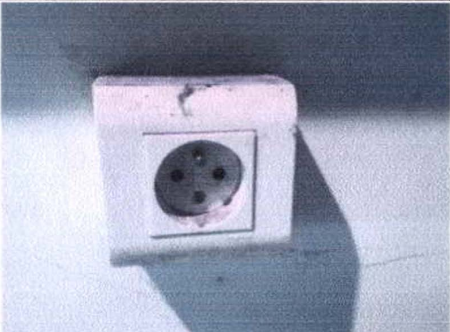
<p>Photo PhEle004 Libellé du point de contrôle : B3.3.6 a2 Au moins un socle de prise de courant comporte une broche de terre non reliée à la terre. Remarques : Présence de prises électriques équipées de broche de terre non reliée à la terre ; Faire intervenir un électricien qualifié afin d'installer des conducteurs de protection sur les circuits qui n'en sont pas équipés (Pour exemple Garage)</p>

Domaines	Anomalies	Photo
	<p>Au moins un socle de prise de courant comporte une broche de terre non reliée à la terre. (Cette anomalie fait l'objet d'une mesure compensatoire pour limiter le risque de choc électrique)</p> <p>Remarques : Présence de prises électriques équipées de broche de terre non reliée a la terre ; Faire intervenir un électricien qualifié afin d'installer des conducteurs de protection sur les circuits qui n'en sont pas équipés (Pour exemple Garage)</p>

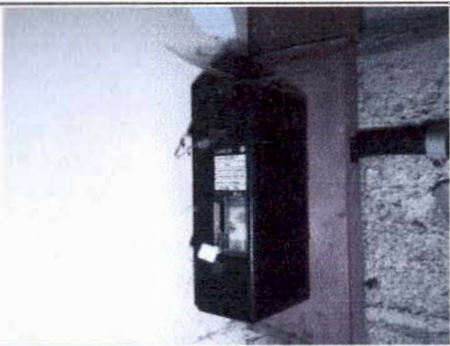
<p>Photo PhEle005 Libellé de l'anomalie : B2.3.1 i La manœuvre du bouton test du (des) dispositif(s) de protection différentielle n'entraîne pas (son) leur déclenchement. Remarques : Contrôle impossible ; Absence de bouton test sur le dispositif différentiel de protection 500 mA (DDR) (Pour exemple Garage)</p>

Domaines	Anomalies	Photo
2. Dispositif de protection différentiel à l'origine de l'installation	La manœuvre du bouton test du (des) dispositif(s) de protection différentielle n'entraîne pas (son) leur déclenchement. Remarques : Contrôle impossible ; Absence de bouton test sur le dispositif différentiel de protection 500 mA (DDR) (Pour exemple Garage)

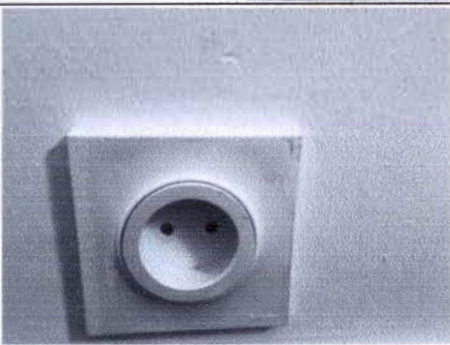
<p>Photo PhEle006 Libellé du point de contrôle : B3.3.6 a1 Au moins un socle de prise de courant ne comporte pas de broche de terre. Remarques : Présence de circuits électriques non équipés de conducteurs de protection ; Faire intervenir un électricien qualifié afin d'installer des conducteurs de protection sur les circuits qui n'en sont pas équipés (pour exemple Chambre 2, Chambre 3, Chambre 4)</p>

2. Dispositif de protection différentiel à l'origine de l'installation - Installation de mise à la terre	Au moins un socle de prise de courant ne comporte pas de broche de terre. (Cette anomalie fait l'objet d'une mesure compensatoire pour limiter le risque de choc électrique) Remarques : Présence de circuits électriques non équipés de conducteurs de protection ; Faire intervenir un électricien qualifié afin d'installer des conducteurs de protection sur les circuits qui n'en sont pas équipés (pour exemple Chambre 2, Chambre 3, Chambre 4)

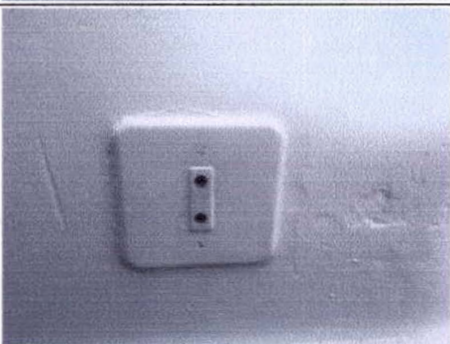
<p>Photo PhEle006 Libellé du point de contrôle : B3.3.6 a1 Au moins un socle de prise de courant ne comporte pas de broche de terre. Remarques : Présence de circuits électriques non équipés de conducteurs de protection ; Faire intervenir un électricien qualifié afin d'installer des conducteurs de protection sur les circuits qui n'en sont pas équipés (pour exemple Chambre 2, Chambre 3, Chambre 4)</p>

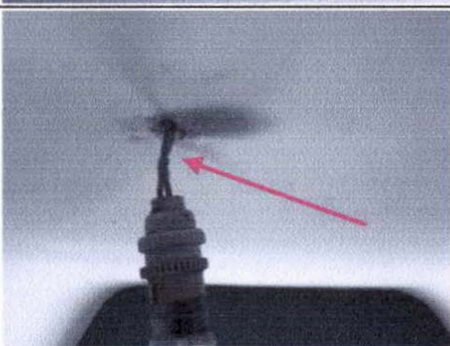
<p>Photo PhEle007 Libellé du point de contrôle : B3.3.6 a3 Au moins un circuit (n'alimentant pas des socles de prises de courant) n'est pas relié à la terre. Remarques : Présence de circuits électriques non équipés de conducteurs de protection ; Faire intervenir un électricien qualifié afin d'installer des conducteurs de protection sur les circuits qui n'en sont pas équipés (pour exemple Chambre 4)</p>

<p>Au moins un circuit (n'alimentant pas des socles de prises de courant) n'est pas relié à la terre. (Cette anomalie fait l'objet d'une mesure compensatoire pour limiter le risque de choc électrique)</p> <p>Remarques : Présence de circuits électriques non équipés de conducteurs de protection ; Faire intervenir un électricien qualifié afin d'installer des conducteurs de protection sur les circuits qui n'en sont pas équipés (pour exemple Chambre 4)</p>

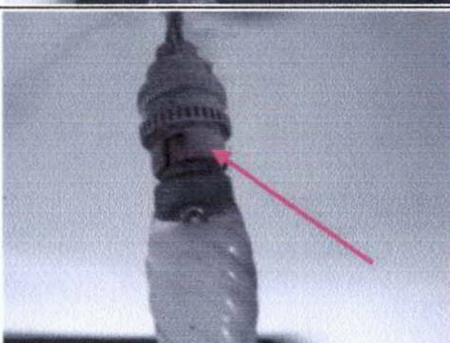
<p>Photo PhEle008 Libellé de l'anomalie : B4.3 h Des conducteurs ou des appareillages présentent des traces d'échauffement. Remarques : Présence d'appareillage présentant des traces d'échauffement ; Faire intervenir un électricien qualifié afin de remplacer les appareils présentant des traces d'échauffement (pour exemple Chambre 4)</p>

3. Dispositif de protection contre les surintensités adapté à la section des conducteurs, sur chaque circuit	<p>Des conducteurs ou des appareillages présentent des traces d'échauffement.</p> <p>Remarques : Présence d'appareillage présentant des traces d'échauffement ; Faire intervenir un électricien qualifié afin de remplacer les appareils présentant des traces d'échauffement (pour exemple Chambre 4)</p>
