## Etat de l'Installation Intérieure d'Electricité

Numéro de dossier : 23-04-12-  
Date du repérage : 12/04/2023  
Heure d'arrivée : 14 h 00  
Durée du repérage : 03 h 40

Commune : ..... **35800 ST LUNAIRE**

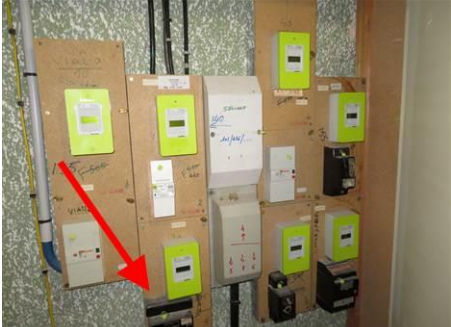
<p>Photo PhEle001                  Libellé de l'anomalie : B1.3 b Le dispositif assurant la coupure d'urgence n'est pas situé à l'intérieur du logement ou dans un emplacement accessible directement depuis le logement.                  Remarques : L'AGCP (Appareil Général de Commande et de Protection) n'est pas placé à l'intérieur de la partie privative du logement ; Faire intervenir un électricien qualifié afin d'installer un AGCP à l'intérieur de la partie privative du logement</p>

Domaines	Anomalies	Photo
1. L'appareil général de commande et de protection et de son accessibilité	Le dispositif assurant la coupure d'urgence n'est pas situé à l'intérieur du logement ou dans un emplacement accessible directement depuis le logement. Remarques : L'AGCP (Appareil Général de Commande et de Protection) n'est pas placé à l'intérieur de la partie privative du logement ; Faire intervenir un électricien qualifié afin d'installer un AGCP à l'intérieur de la partie privative du logement
