## Etat de l'Installation Intérieure de Gaz

Numéro de dossier : M08-23-VOLK LEONOVITCH-2399  
Norme méthodologique employée : AFNOR NF P 45-500 (juillet 2022)  
Date du repérage : 17/08/2023  
Heure d'arrivée : 10 h 00  
Durée du repérage : 02 h 50

Département : ..... **Gironde**  
Adresse : ..... **78 Rue Président Kennedy (541/832)**  
Commune : ..... **33110 LE BOUSCAT**  
..... **Section cadastrale AT, Parcelle(s) n° 490**  
Désignation et situation du ou des lot(s) de copropriété :  
..... **Rés Les Cèdres Argentés-Bât D-Et 6-Logt 47, Lot numéro 541/832**  
Type de bâtiment : ..... **Habitation (partie privative d'immeuble)**  
Nature du gaz distribué : ..... **Gaz naturel**  
Distributeur de gaz : ..... **Engie**  
Installation alimentée en gaz : ..... **NON**

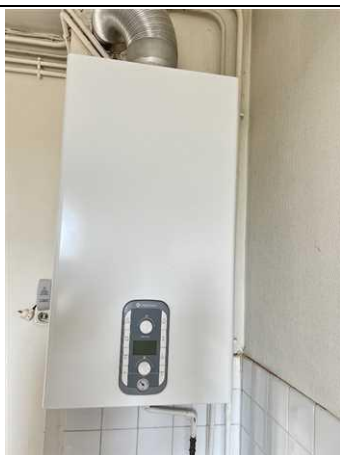
Photo n° PhGaz001  
Localisation : Cuisine  
Chaudière (Type : Raccordé)

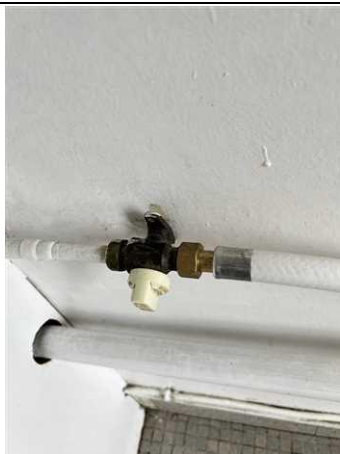
Liste des installations intérieures gaz (Genre <sup>(1)</sup> , marque, modèle)	Type <sup>(2)</sup>	Puissance en kW	Localisation	Observations : (anomalie, taux de CO mesuré(s), motif de l'absence ou de l'impossibilité de contrôle pour chaque appareil concerné)
Chaudière CHAFFOTEAUX	Raccordé	Non Visible	Cuisine	Photo : PhGaz001 Fonctionnement : Appareil à l'arrêt <b>Partiellement contrôlé car : Appareil à l'arrêt</b>
Robinet en attente		NC	Cuisine	Photo : PhGaz002 Fonctionnement : Appareil à l'arrêt <b>Partiellement contrôlé car : Appareil à l'arrêt</b>

Photo n° PhGaz002  
Localisation : Cuisine  
Robinet en attente (Type : )

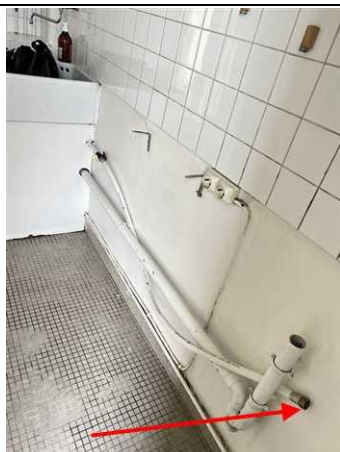
Points de contrôle <sup>(3)</sup> (selon la norme)	Anomalies observées (A1 <sup>(4)</sup> , A2 <sup>(5)</sup> , DGI <sup>(6)</sup> , 32c <sup>(7)</sup> )	Libellé des anomalies et recommandations	Photos
C.7 - 8b Organe de Coupure d'Appareil (OCA)	A2	L'extrémité de l'organe de coupure d'appareil ou de la tuyauterie en attente n'est pas obturée. (Robinet en attente)  Remarques : (Cuisine) L'extrémité de la tuyauterie en attente n'est pas obturée ; Poser ou faire poser un bouchon par un installateur gaz qualifié sur l'extrémité de la tuyauterie Risque(s) constaté(s) : Dégagement de gaz et donc un risque d'explosion

Photo n° PhGaz003  
8b : l'extrémité de l'organe de coupure d'appareil ou de la tuyauterie en attente n'est pas obturée. (Cuisine)  
L'extrémité de la tuyauterie en attente n'est pas obturée; Poser ou faire poser un bouchon par un installateur gaz qualifié sur l'extrémité de la tuyauterie
