Dossier Technique Immobilier

Numéro de dossier : 24/01/DERUCHE/856
Date du repérage : 04/01/2024

Département : ... **Gironde**
Adresse : **37 RUE DES MENUTS**
Commune : **33000 BORDEAUX**

Périmètre de repérage :
Appartement parties visibles et accessibles sans démontage ni destruction.

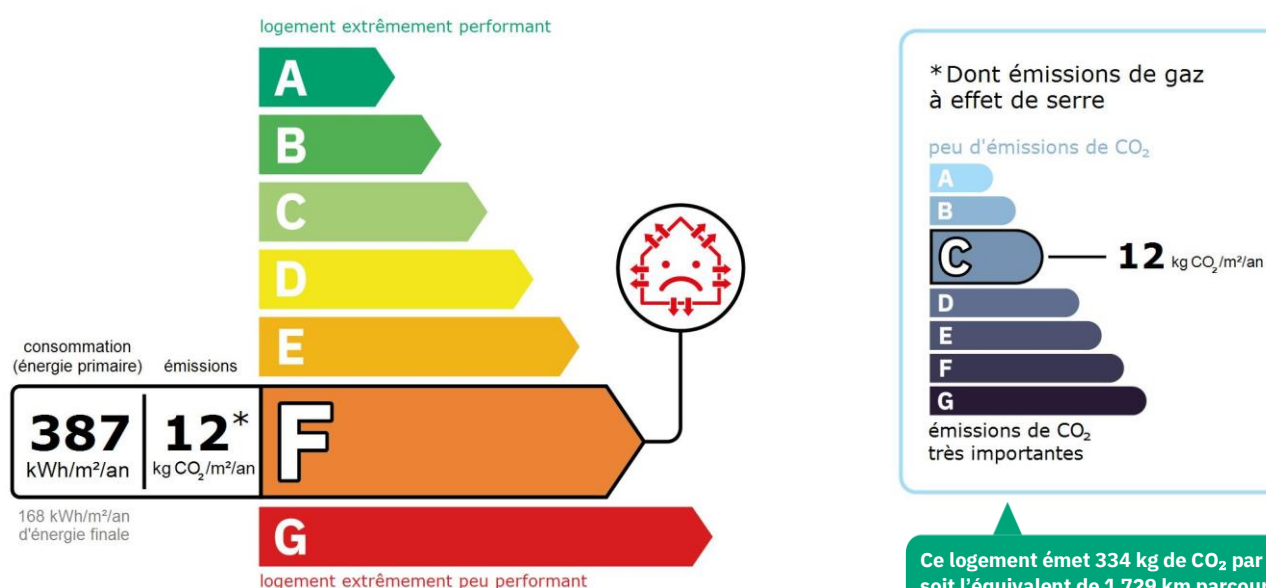
Performance énergétique et climatique

Le niveau de consommation énergétique dépend de l'isolation du logement et de la performance des équipements. Pour l'améliorer, voir pages 4 à 6

Ce logement émet 334 kg de CO₂ par an, soit l'équivalent de 1 729 km parcourus en voiture.

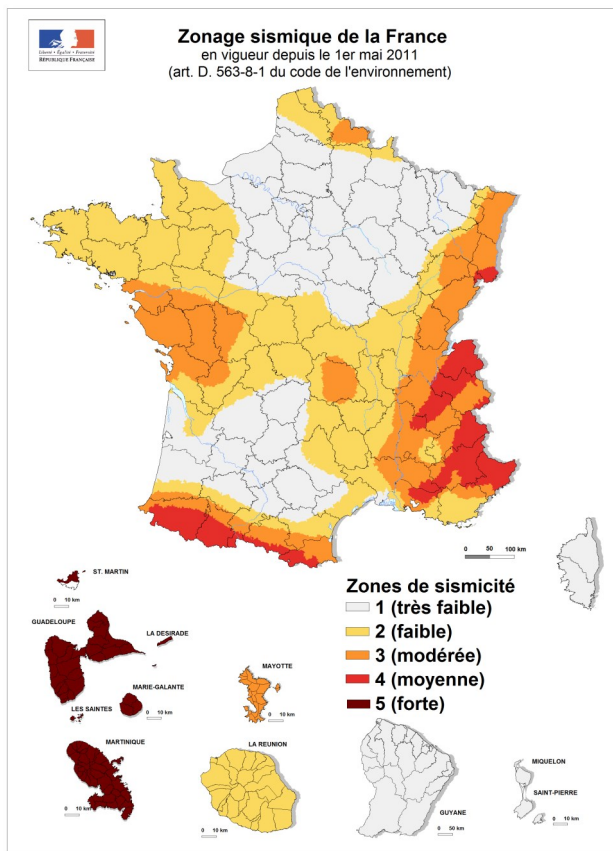
Le zonage sismique de la France:

Les données de sismicité instrumentale et historique et des calculs de probabilité permettent d'aboutir à l'élaboration d'un zonage sismique. Cette analyse probabiliste représente la possibilité pour un lieu donné, d'être exposé à des secousses telluriques. Elle prend en compte la répartition spatiale non uniforme de la sismicité sur le territoire français et a permis d'établir la cartographie ci-contre qui découpe le territoire français en 5 zones de sismicité: **très faible, faible, modérée, moyenne, forte**. Les constructeurs s'appuient sur ce zonage sismique pour appliquer des dispositions de constructions adaptées au degré d'exposition **au risque sismique**.

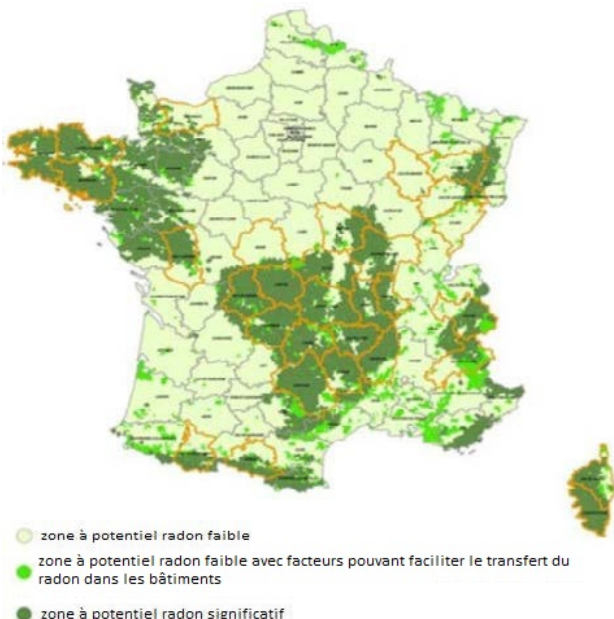
Le zonage à potentiel radon des sols France métropolitaine

Le radon est un gaz radioactif naturel inodore, incolore et inerte chimiquement. Il est issu de la désintégration de l'uranium et du radium présents dans le sol et les roches.
