État de l'installation intérieure d'électricité Sécurité des biens et des personnes

CONCLUSION DU RAPPORT N° 2305-1777-GUINGAND

Date du repérage : 30/05/2023

Type d'immeuble : **Maison individuelle**
Adresse : **25 Rue des Mardelles**
Commune : **77000 LIVRY SUR SEINE**
Département : **Seine-et-Marne**
Référence cadastrale :

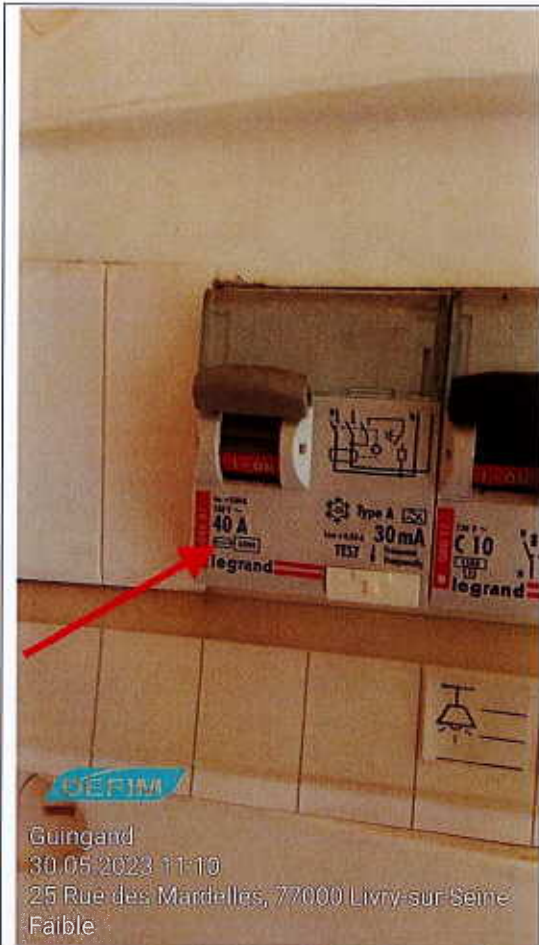
Domaines	Anomalies (1,2,3,4,5,6)	Photo
3. Dispositif de protection contre les surintensités adapté à la section des conducteurs, sur chaque circuit	Le courant assigné de l'interrupteur différentiel placé en aval du disjoncteur de branchement n'est pas adapté.

Photo Ph002
Libellé de l'anomalie : B4.3 j1 Le courant assigné de l'interrupteur différentiel placé en aval du disjoncteur de branchement n'est pas adapté.

Il est conseillé de faire réaliser, dans les meilleurs délais et par un installateur électricien qualifié, les travaux permettant de lever au moins les anomalies relevées.

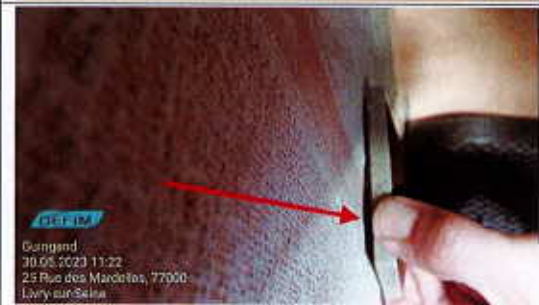
5. Matériels électriques présentant des risques de contacts directs avec des éléments sous tension - Protection mécanique des conducteurs	L'Enveloppe d'au moins un matériel est manquante ou détériorée. Remarques : Présence de matériel électrique en place dont l'enveloppe présente des détériorations ; Faire intervenir un électricien qualifié afin de remplacer les matériels présentant des détériorations	
	L'installation électrique comporte au moins un dispositif de protection avec une partie active nue sous tension accessible. Remarques : Présence de dispositif de protection de matériel électrique présentant des parties actives nues sous tension ; Faire intervenir un électricien qualifié afin de remplacer les matériels présentant des parties actives nues sous tension

Photo Ph003
Libellé de l'anomalie : B7.3 a L'Enveloppe d'au moins un matériel est manquante ou détériorée.
Remarques : Présence de matériel électrique en place dont l'enveloppe présente des détériorations ; Faire intervenir un électricien qualifié afin de remplacer les matériels présentant des détériorations
